INFORME No. 01 MANTENIMIENTO PANTALLA LED PUBLICITARIA GOBERNACION DEL TOLIMA

ASUNTO: INFORME No. 01 CONTRATO 0665 DEL 22 DE ENERO DE 2018 CUYO OBJETO ES "CONTRATAR EL SERVICIO DE MANTENIMIENTO PREVENTIVO Y CORRECTIVO A TODO COSTO (INCLUYE SUMINISTRO DE REPUESTOS ORIGINALES) DE LA PANTALLA PUBLICITARIA EXTERIOR DE PROPIEDAD DE LA GOBERNACION".

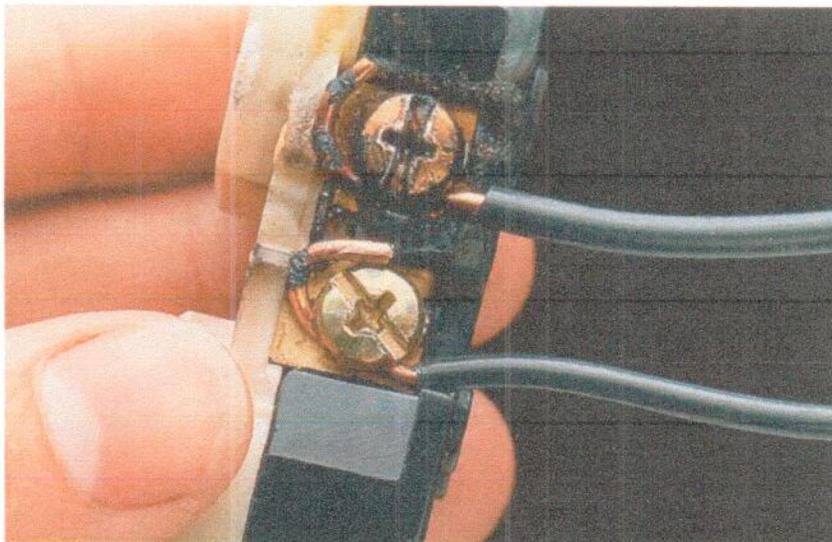
Daños Físicos: Se realiza revisión física del cableado, encontrando falso contacto con los errajes y Breakers del tablero principal ubicado en el segundo piso.

Cable falso contacto:

Corrección: Cortar cable en mal estado, apretar tornillería e insertar correctamente los breakers al tablero, corrigiendo el problema.

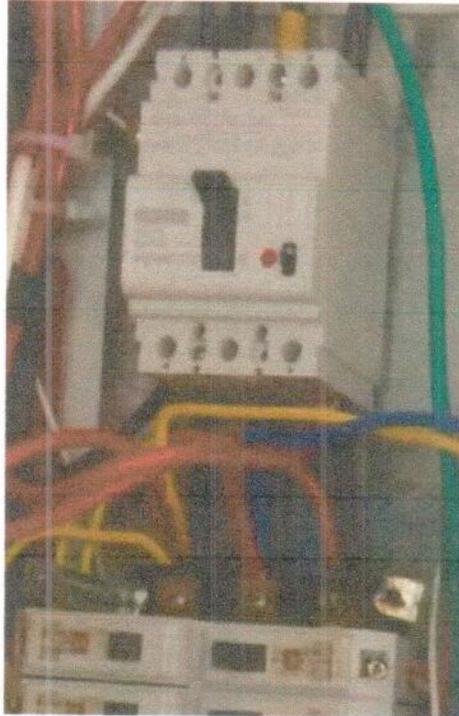
Ajuste de Cable en herraje:

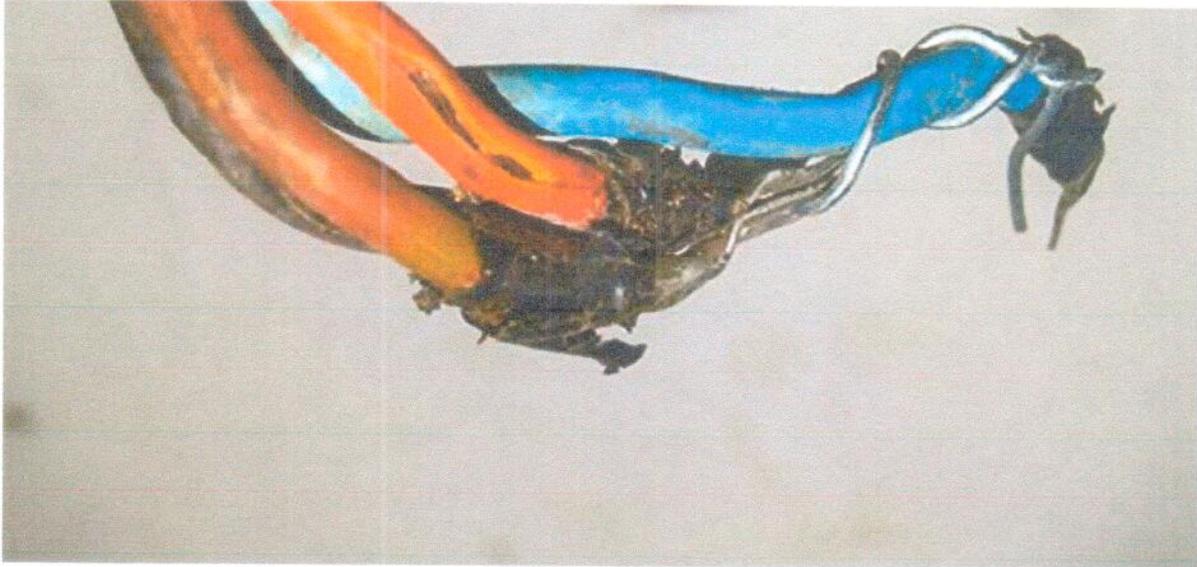
Temperatura: Se realiza revisión del cableado, dando seguimiento de 4 horas aproximadamente evidenciando aumento en la temperatura.

Daños Físicos: Se realiza revisión física del cableado, encontrando grietas en el cable e hilos de cobre quemados.

Cable encauchado No. 3x10 defectuoso:

Corrección: Reemplazar el cable encauchado No. 3x10 por cable encauchado No. 3x8, corrigiendo el problema.

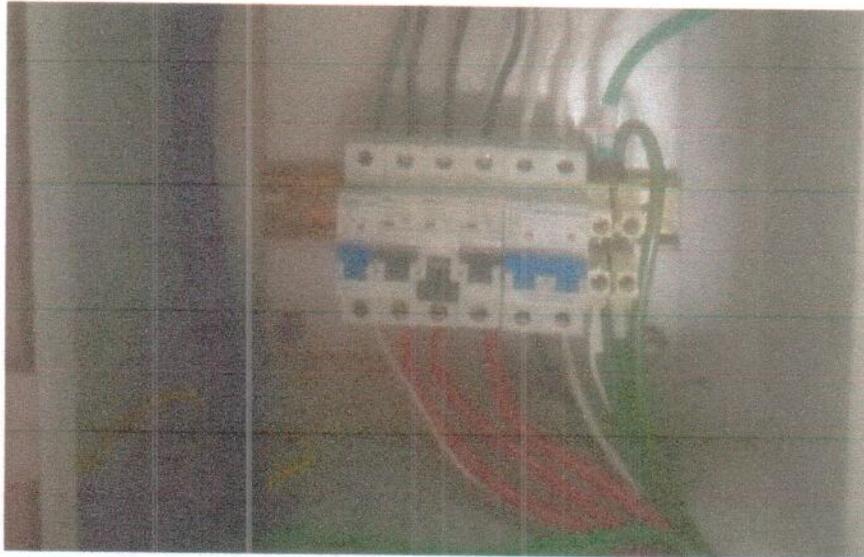
Cable encauchado No. 3x8 reemplazado:

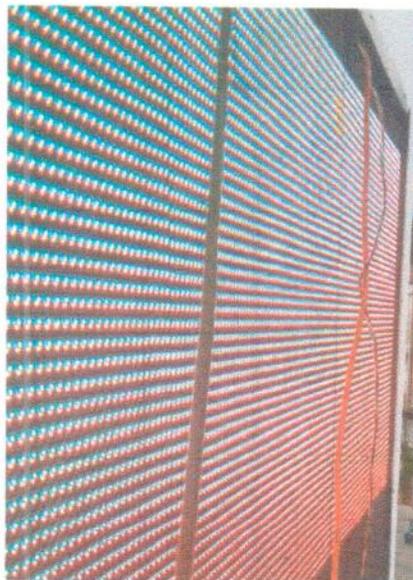
Test:

Se diagnostica mediante test de colores el cual verifica la transmisión de un módulo a otro, encontrando daños en integrados tramitares de voltaje a los bombillos led, los cuales se encuentra sueltos en un 70% o 80% de la pantalla.

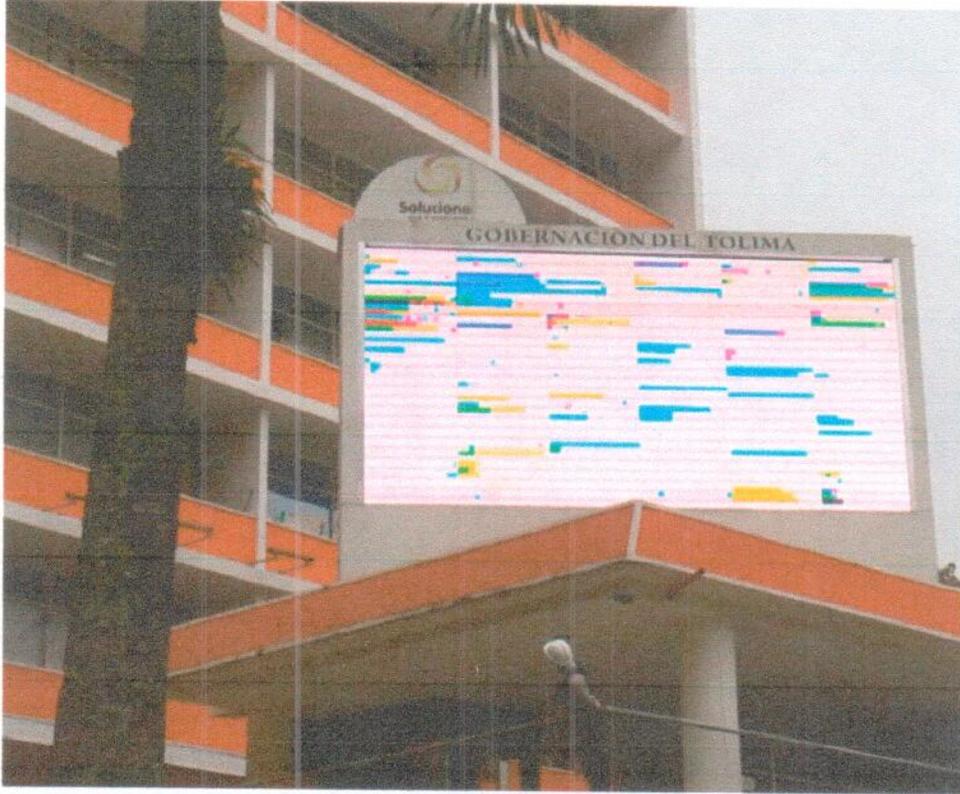
Pantalla en un 80% de daño visual:

Corrección: Se retira silicona protectora para soldar los integrados corrigiendo la falla en un 98% de la pantalla, el asertividad de un 100% es improbable ya que demandaría el cambio total de la pantalla.

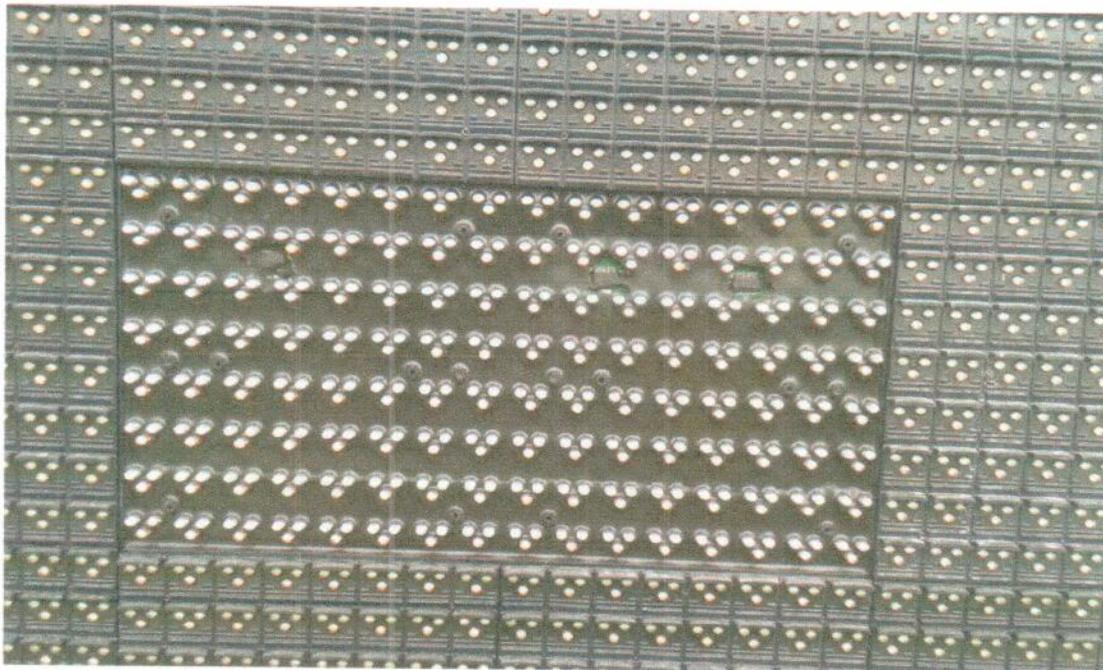
Integrados a corregir:

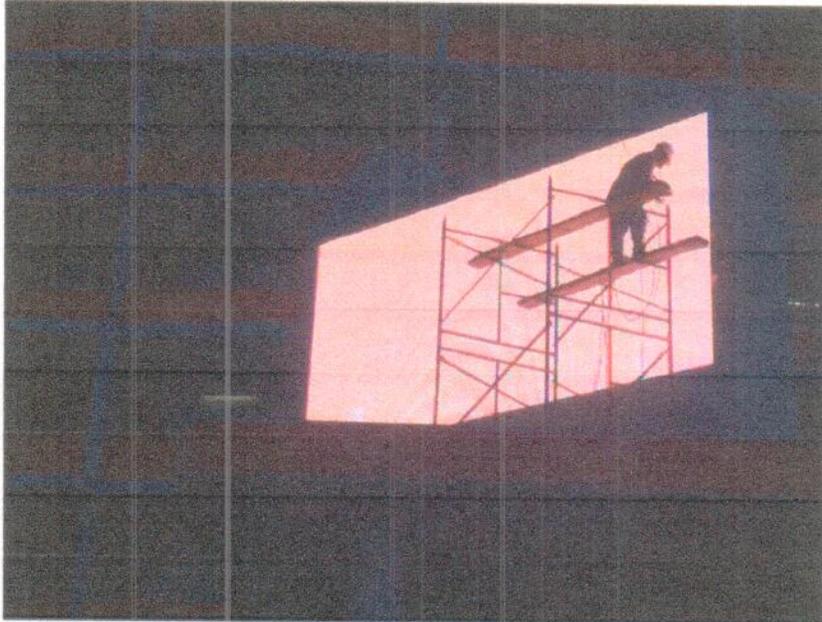
Pantalla en un 2% de daño visual:

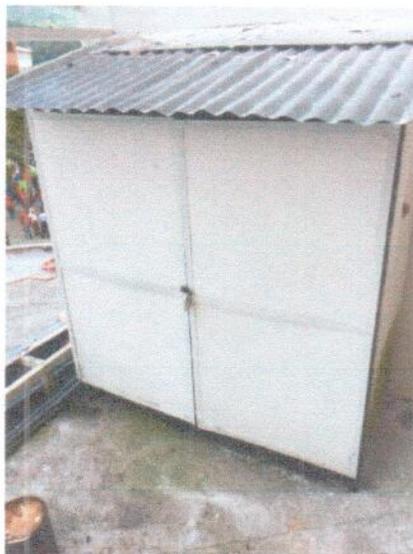
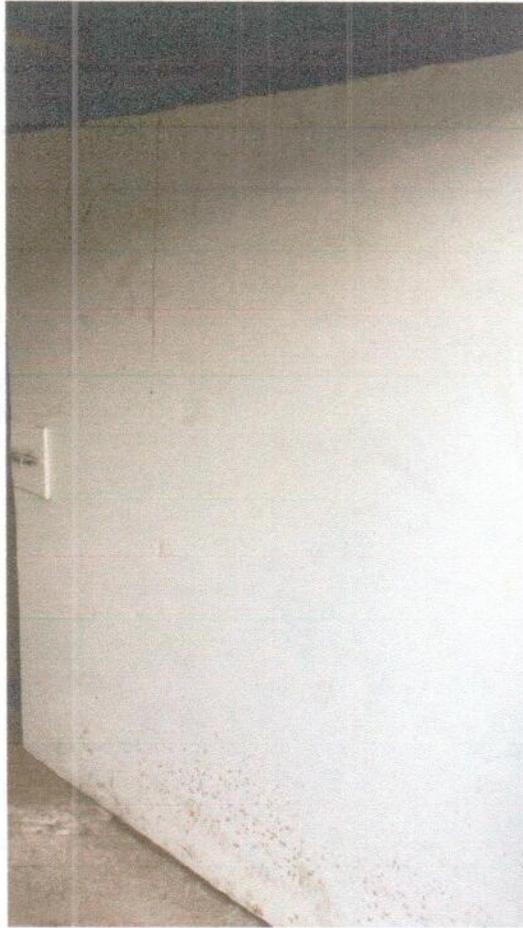
Se realiza la respectiva revisión evidenciando desgaste de pintura en el cajón y las barandas, láminas de superboard rotas ocasionando filtración de agua al interior de la pantalla.

Cajón dañado:

Corrección: se enmasilla las láminas rotas de superboard corrigiendo filtración de agua, se pinta cajón y estructura.

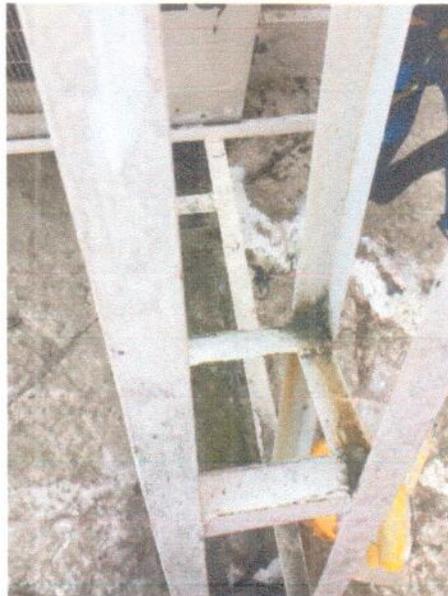
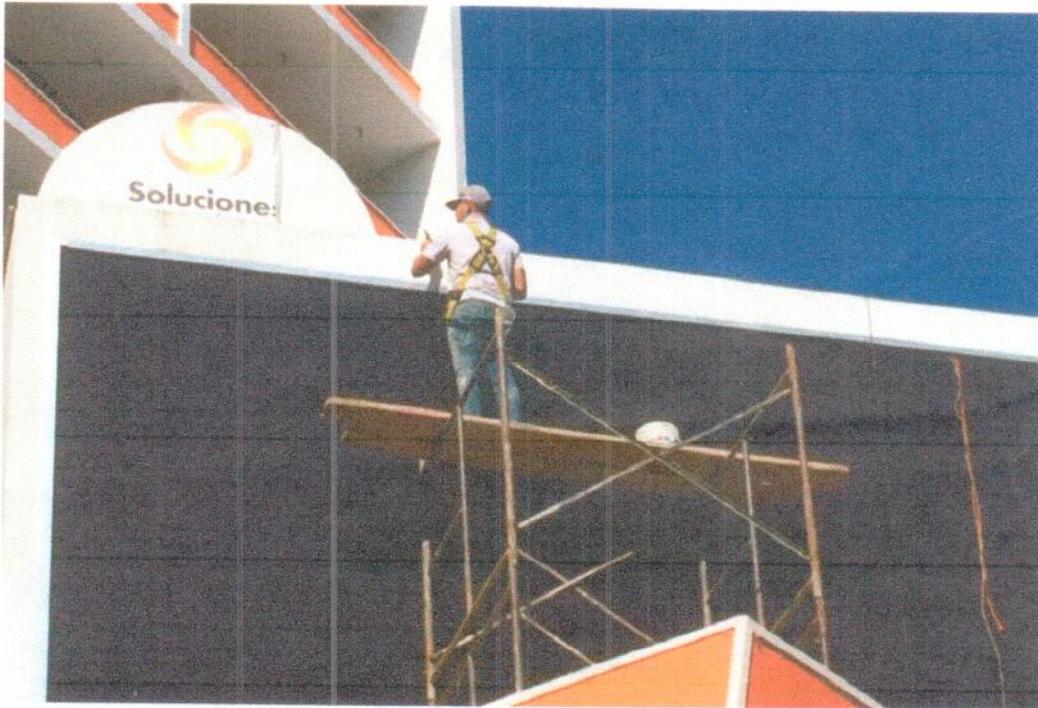
Cajón y estructura sin pintar:

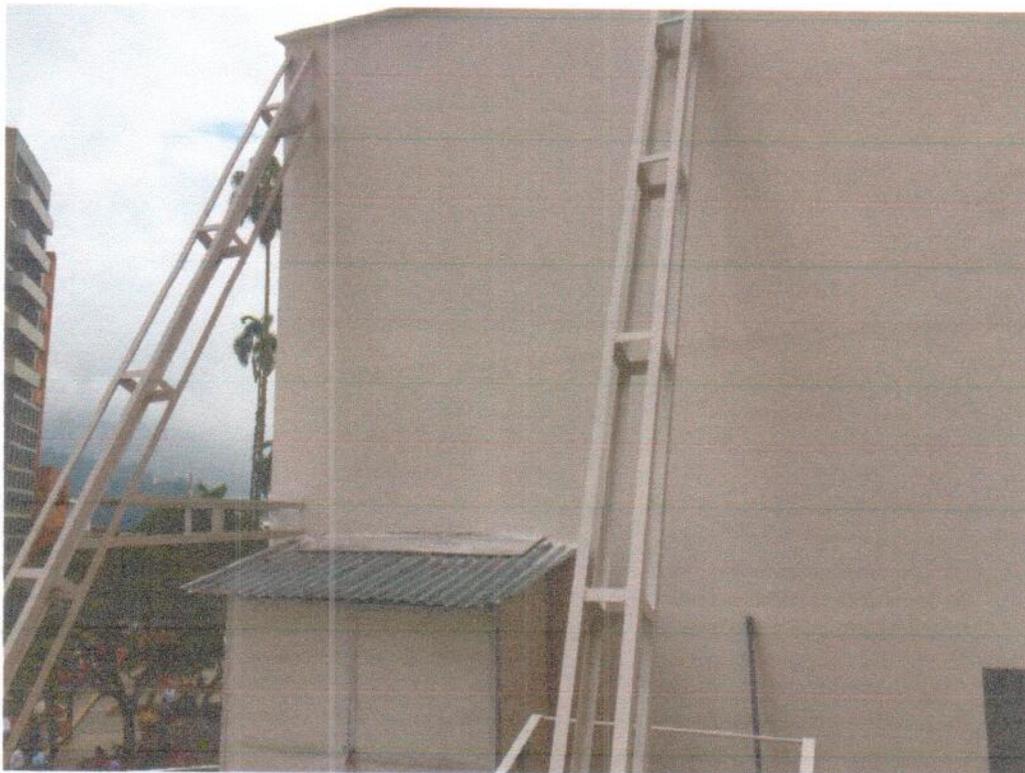
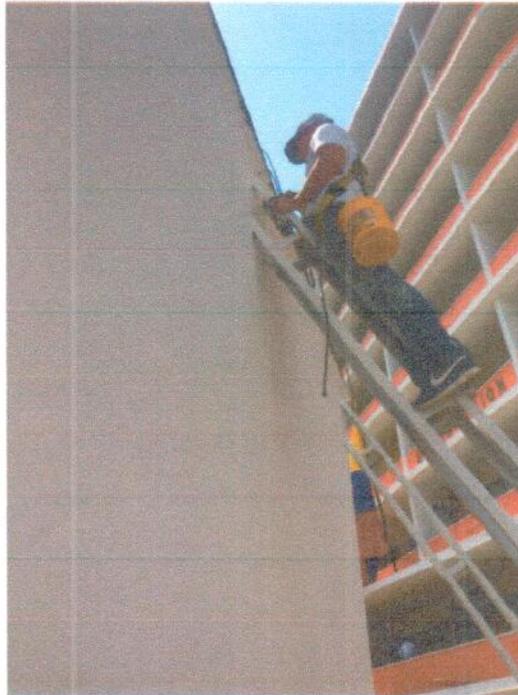
Cajón reparado, pintado y estructura pintado:

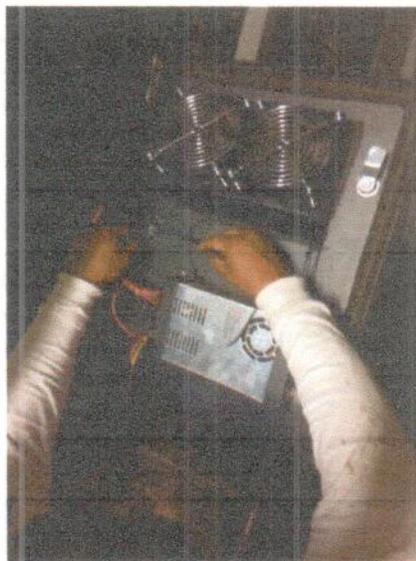
Fuente de poder:

Temperatura: Se realiza test de activación de ventiladores de emergencia en fuente, los cuales no presentan ninguna falla.

Voltaje: Se realiza medida de voltaje mediante multímetro con un resultado de 119v a 120v, el cual es óptimo para el funcionamiento de la pantalla.

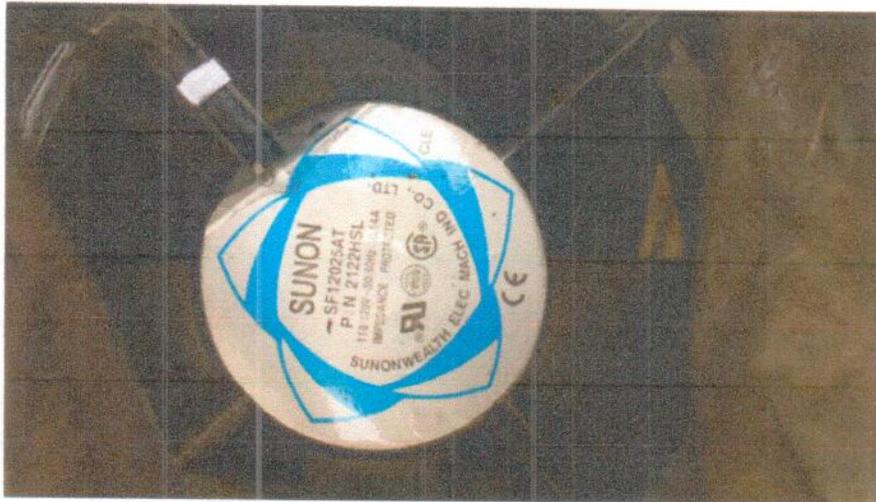
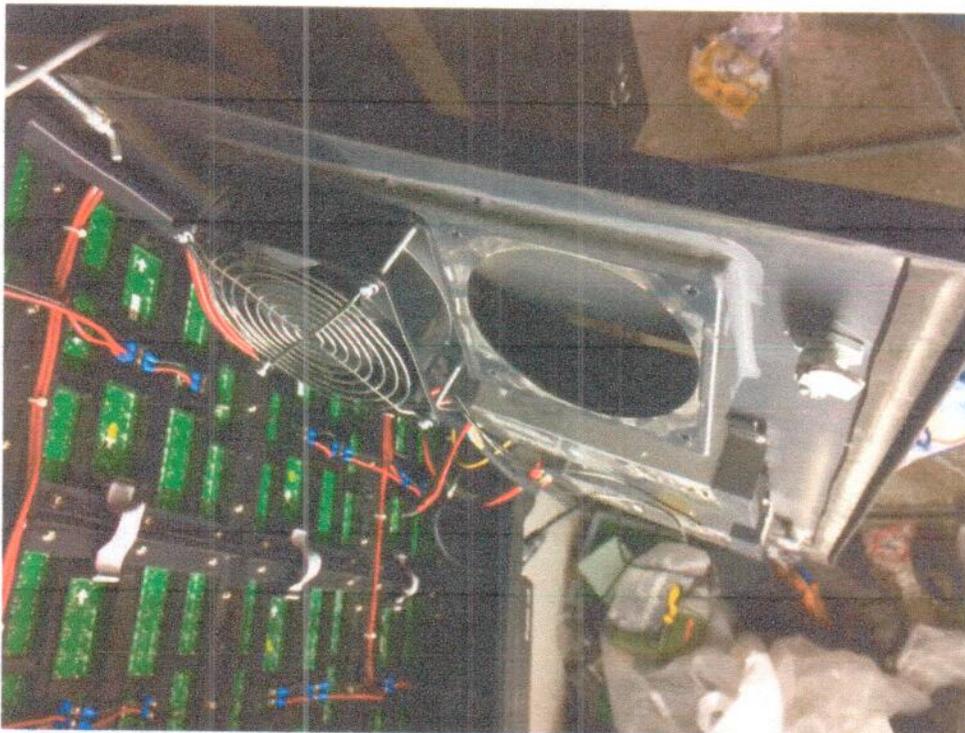
Se realiza la respectiva revisión encontrando 64 extractores dañados por fricción u otros simplemente por deterioro.

Ventilador Dañado:

Corrección: Se procede a retirar los extractores y a presentar cotización de los mismos con los valores establecidos en el mismo, los cuales requieren ser reemplazados para el buen funcionamiento de la pantalla.

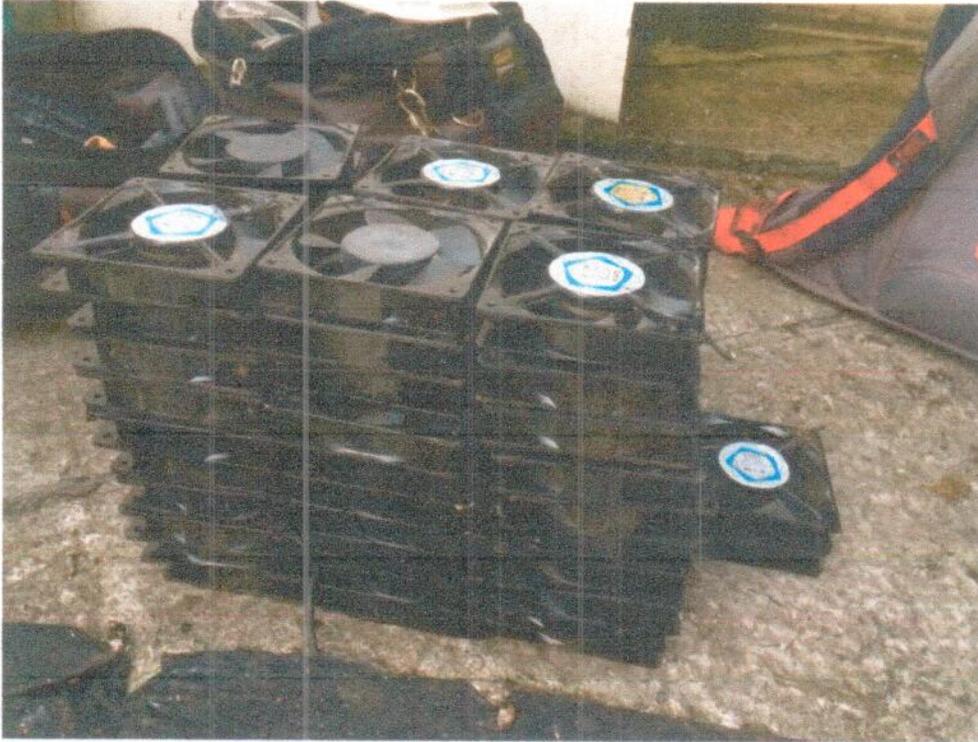
Ventiladores Retirados:

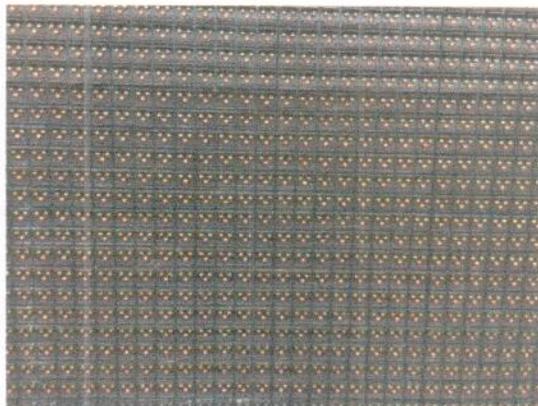
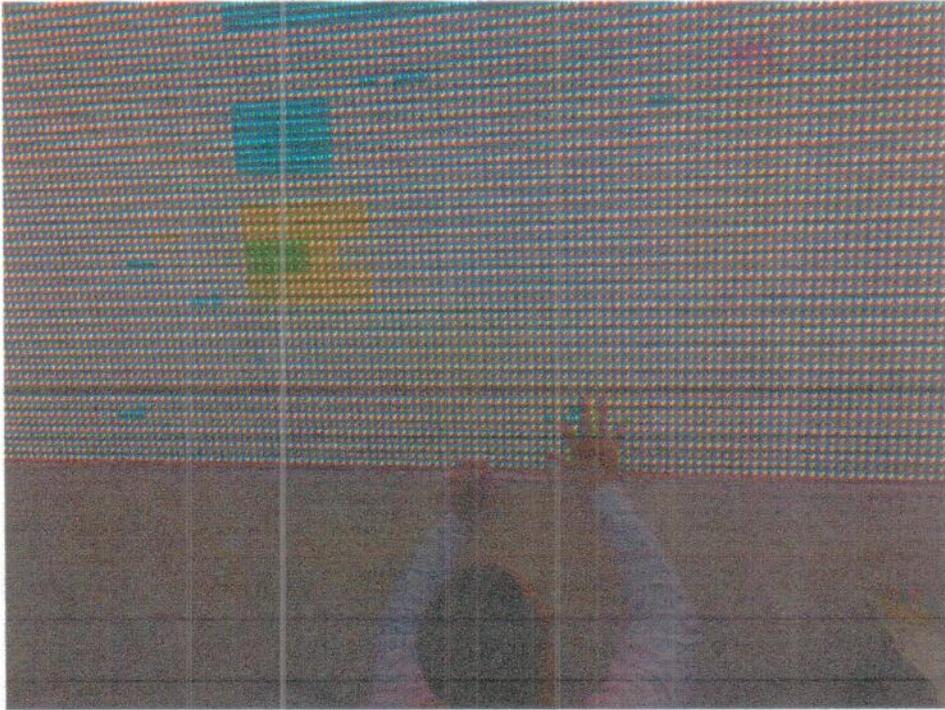
Se realiza la respectiva revisión encontrado aproximadamente 100 bombillos totalmente fundidos, los cuales requieren ser reemplazados para el buen funcionamiento de la pantalla.

Bombillos LED dañados:

Se procede a retirar los bombillos led y a presentar cotización de los mismos con los valores establecidos en el mismo.

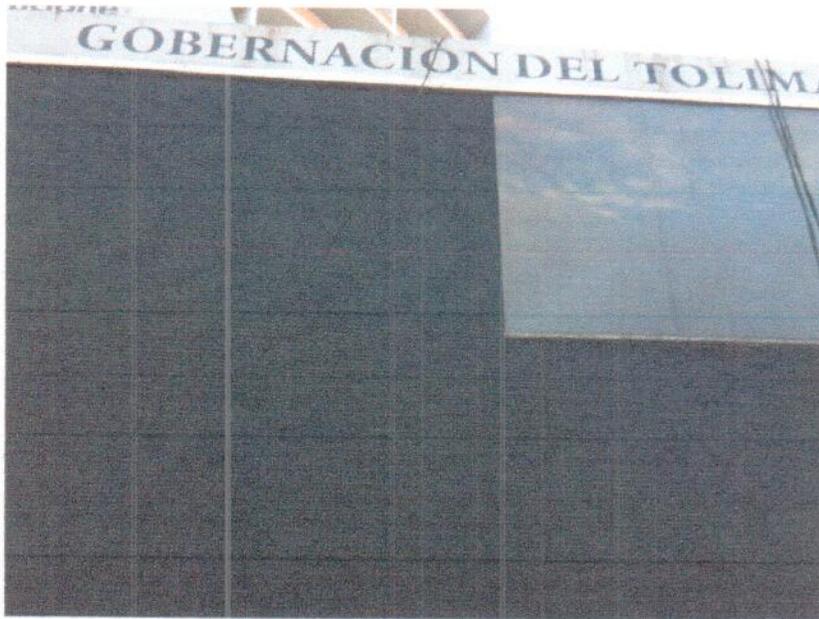
Se realiza la respectiva revisión, encontrando que está totalmente dañado.

Pantalla con Acrílico:

Corrección: Se retira acrílico por deterioro y se sugiere dejar libre el frontal de la pantalla, ya que al estar con el acrílico aumenta la temperatura en un 40%, disminuyendo su tiempo de vida.

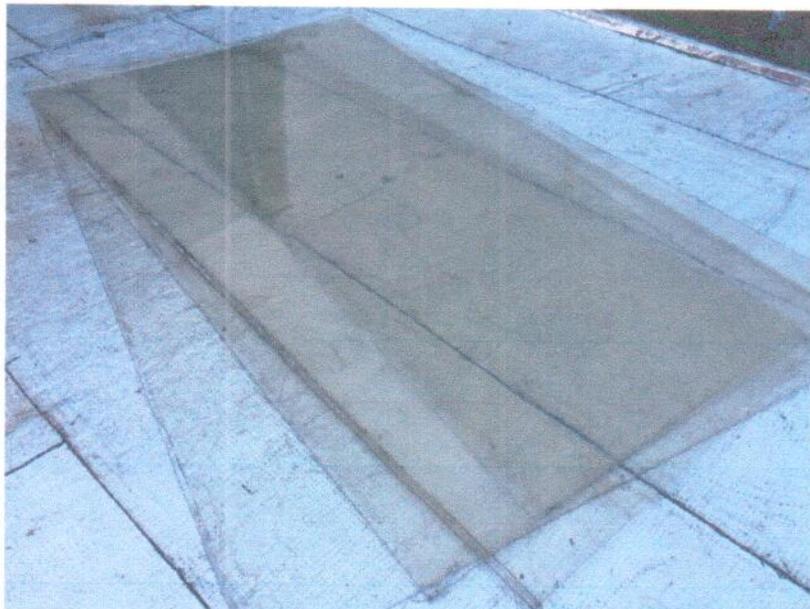
Acrílico Retirado:

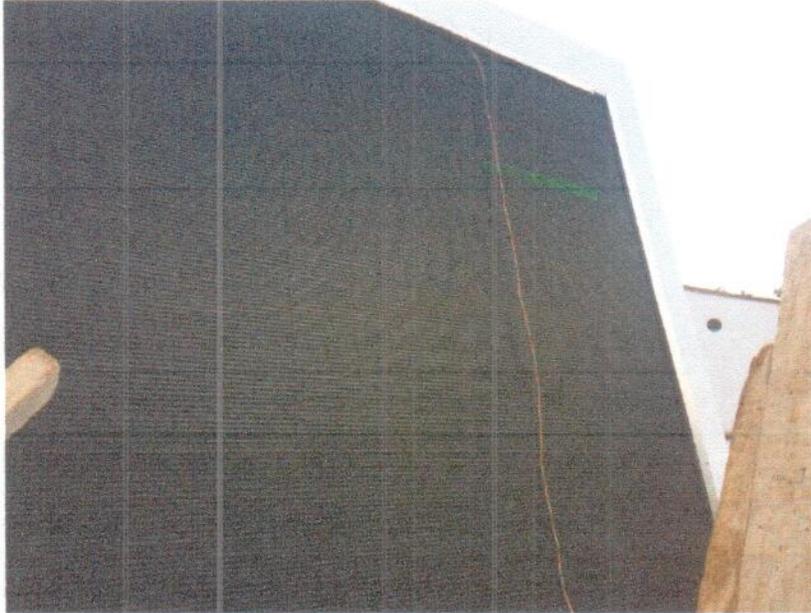
Pantalla Sin Acrílico:

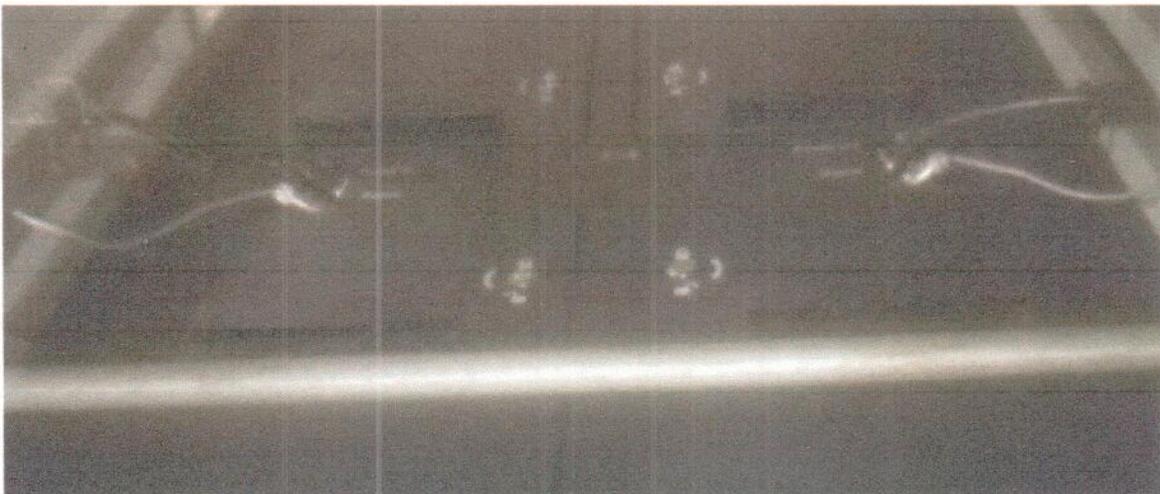
Dada como terminada la fase de diagnóstico y corrección técnica de la pantalla, en la evaluación del cableado pudimos evidenciar que se calentaba y provoca que los breakers se dispararan dejando la pantalla fuera de funcionamiento, pero luego de reemplazar el cableado por uno más robusto, es decir, del 3x10 que tenía por un 3x8 encauchado: dicho problema desapareció, dando un óptimo funcionamiento en la pantalla.

Cable negro encauchado que transmite la corriente desde los breakers a los demás paneles:
