| | <p align="center"><b>GOBERNACIÓN DEL TOLIMA</b><br/> <b>SISTEMA INTEGRADO DE GESTIÓN</b><br/> NIT. 800 113 672-7<br/> <b>SECRETARÍA DE INFRAESTRUCTURA Y HABITAT</b><br/> <b>DIRECCIÓN DE INFRAESTRUCTURA</b><br/> <b>INFORME DESCRIPCIÓN SITIO DE INTERVENCIÓN</b></p> | <br>@gobertolima<br>www.tolima.gov.co |

| INFORMACIÓN GENERAL DEL CONTRATO | | | |
|---|---|---|---|
| <b>Objeto del contrato:</b> REHABILITACION DE PUENTES DE LA RED VIAL DE SEGUNDO Y TERCER A CARGO DE LA GOBERNACIÓN DEL TOLIMA, DEL DEPARTAMENTO DEL TOLIMA. | | | |

| | <p align="center"><b>INFORME DESCRIPCIÓN SITIO DE INTERVENCIÓN</b></p> | |

**PUENTE SOBRE LA QUEBRADA LA PLATA LA VEREDA PASTALES DEL MUNICIPIO DE IBAGUÉ DEL DEPARTAMENTO DEL TOLIMA.**

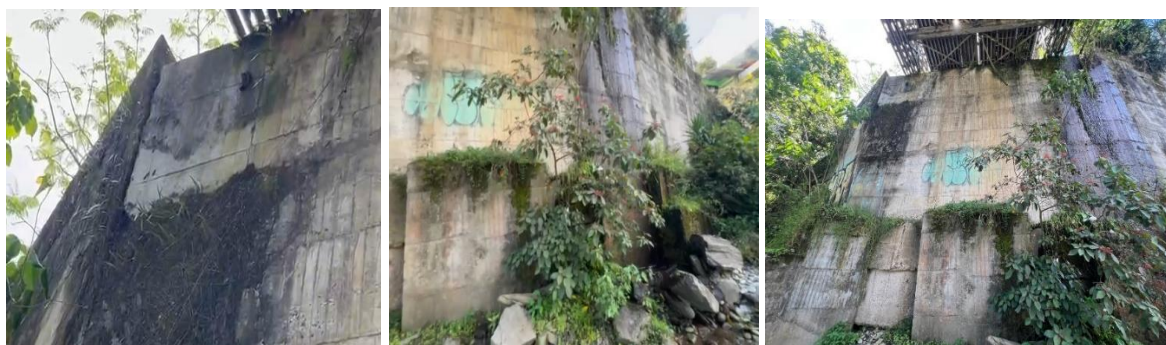
**ESTRIBO NOROESTE (NW):** Presenta adecuado aspecto de sus elementos principales, además no se evidencian grietas ni fisuras. Sin embargo, las dilataciones han ampliado su tamaño y mostrando un

asentamiento diferencial del elemento principal con respecto a la aleta, aunque se desconoce si fue generado desde el proceso constructivo o si es producto del aumento progresivo del tránsito. Aparentemente, no existe compromiso estructural de la estructura, pero es necesario realizar chequeo periódico como medida de prevención y monitoreo.

Ahora bien, la cimentación se encuentra en adecuadas condiciones, sin presencia de socavaciones. Por otro lado, se evidencia inadecuado manejo de las aguas de escorrentía superficiales, las cuales descargan directamente sobre el estribo y aunque no ha producido socavación en la cimentación del elemento, se hace necesario realizar el manejo adecuado del fluido hacia la quebrada La Plata (ver figuras 2, 3 y 4).

**Figuras 2, 3 y 4.** Aspecto del estribo Noroeste del puente modular de la vereda Pastales, Ibagué.  
**Fuente.** Propia.

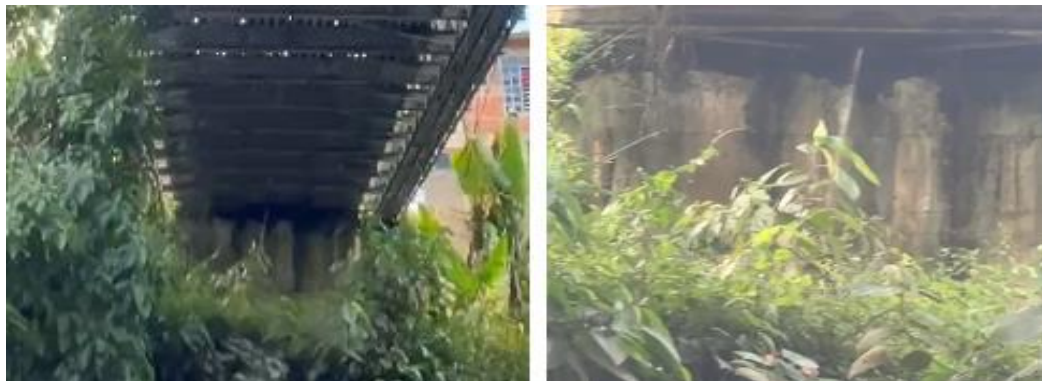
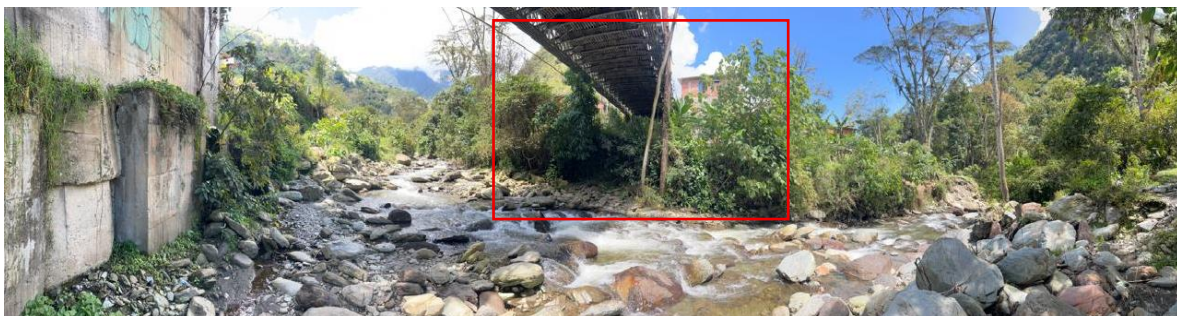
**ESTRIBO NORESTE (NE):** Presenta adecuado aspecto de sus elementos principales, aparentemente no se evidencian grietas ni fisuras que comprometan su integridad estructural, además su cimentación se encuentra en adecuadas condiciones, sin presencia de socavaciones. Por su posición se encuentra en una zona estable ante procesos de socavación pronta, lo que brinda mayor seguridad al estribo. Por otro lado, se evidencia humedades sobre el cuerpo del estribo por inadecuado manejo de las aguas de escorrentía superficiales (ver figuras No 5, 6 y 7).

**Figuras 5, 6 y 7.** Aspecto del estribo Noreste del puente modular de la vereda Pastales, Ibagué.  
**Fuente.** Propia, 2025

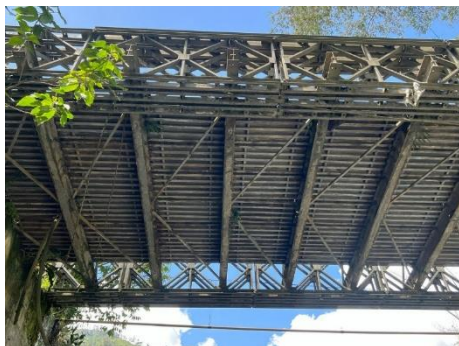
- Los arriostramientos perpendiculares y diagonales no presentan deflexiones o pandeos locales.

**Figuras No 8.** Aspecto de riostras y diagonales  
**Fuente.** Propia, 2025

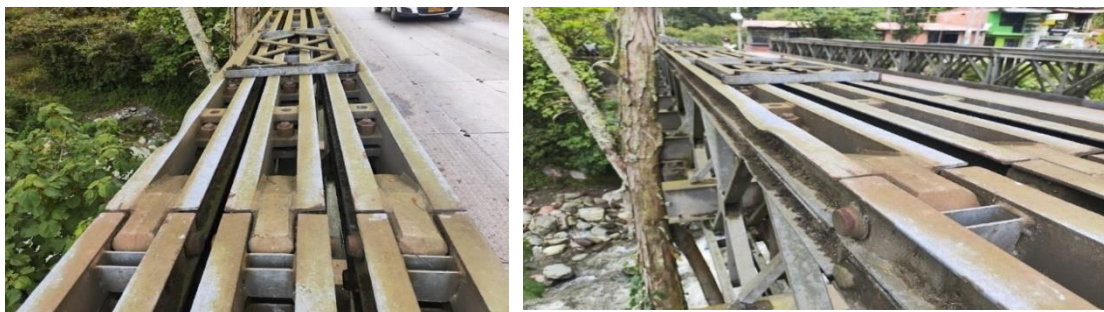
- Se observa deformación en una de las alas del cordón superior de la viga tipo Bailey, asociado a una falla local, solo en 1/6 del elemento. La deformación es en forma de pinza solo en el elemento específico, y no se evidencia afectaciones en los demás elementos, ni en el cordón inferior que juntos, forman la viga tipo Bailey.

**Figuras No. 9 y 10.** Aspecto del cordón superior

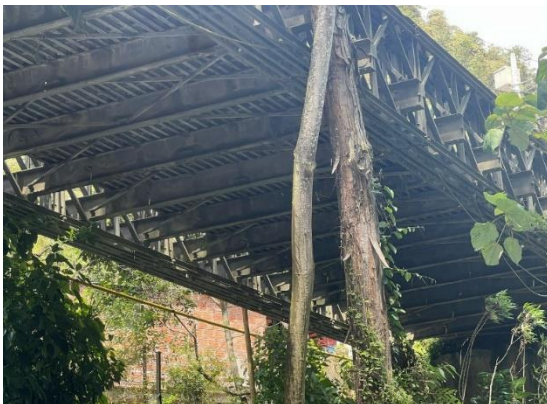
- Se observa crecimiento de vegetación y musgo en las vigas riostras y otros elementos en los que se apoya el tablero.
- La lamina de acero que funciona como placa vehicular se encuentra desgastada, perdiendo ya la adherencia para el paso de los vehículos y de peatones, aumentando su riesgo en horas de lluvias.

**Figura No 11.** Vegetación sobre la estructura  
**Fuente.** Propia, 2025

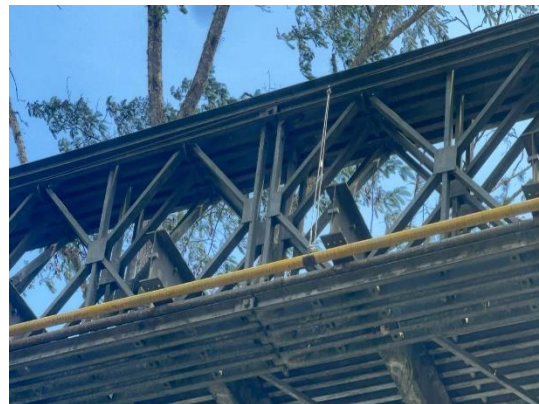
- Presencia de árboles cercanos al perímetro del puente, los cuales generan factores de riesgo en caso de desplome de estos.
- Hay redes apoyadas por medio de cables y alambres a la estructura

**Figura No 12.** Redes en cercanía con la estructura  
**Fuente.** Propia, 2025

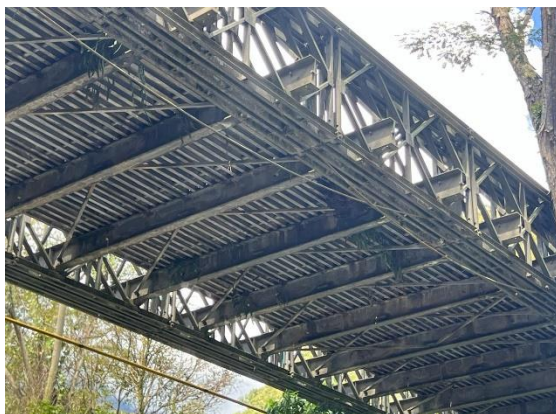
- Crecimiento de moho y musgo en los elementos internos de las vigas tipo Bailey.
- Falta de limpieza de material vegetal en los apoyos del puente, aumentado por factores antrópicos.

**Figura No 13.** Vegetación sobre los elementos tipo riostras y diagonales  
 Edificio Gobernación del Tolima - Carrera 3 entre calle 10 y 11

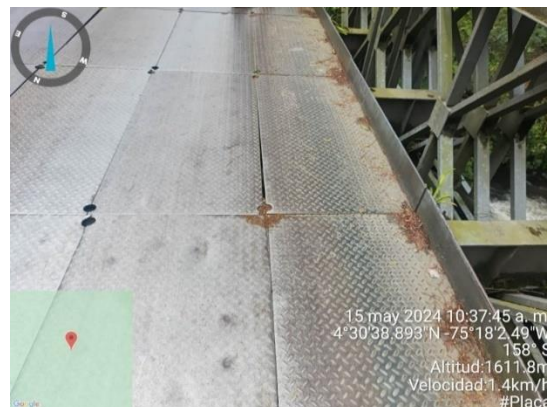
**Figura No 14.** Estado de la superficie de rodadura  
**Fuente.** Propia, 2025

Por otra parte, se encuentra pendiente la ejecución de actividades complementarias, tales como la limpieza general de la estructura, suministro e instalación de señales verticales, el reemplazo de algunos elementos que presentan problemas de corrosión y el cambio de las láminas de rodadura.

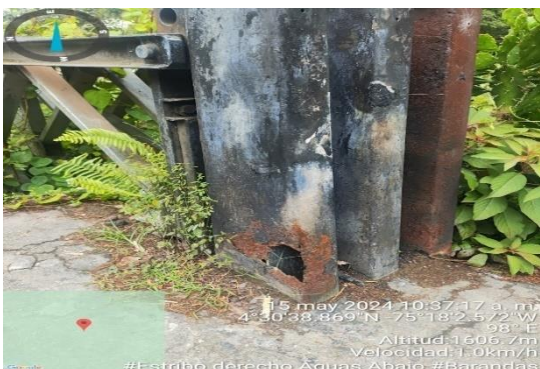
- Existe corrosión y una pérdida de sección notable en el pilar metálico del lado derecho noreste, cerca de su base. Esta condición lo que sugiere una disminución en su capacidad original.

**Figura No 15.** Corrosión sobre elementos metálicos

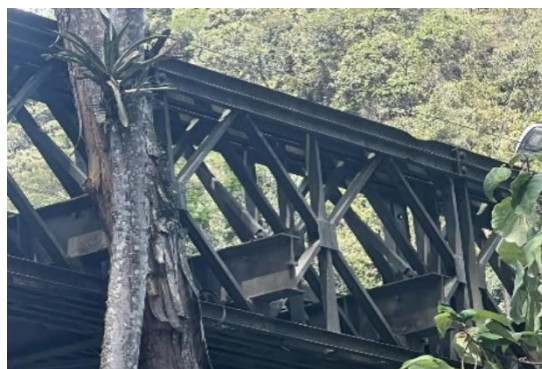
**Figura No 16.** Deformación local de elemento metálico

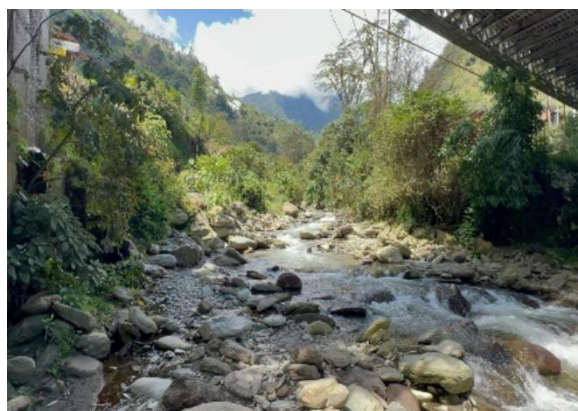
La quebrada la Plata presenta un lecho de cantos rodados y rocas, de pendiente moderada, su cauce muestra una adecuada sección hidráulica y no se evidencia procesos de erosión ni socavación, ni inestabilidad de taludes colindantes al puente

**Figuras No 17.** Estado actual del cauce de la quebrada

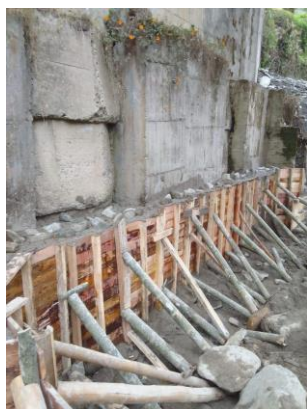
**Actividad observada:** Instalación de formaleta para conformación de elemento estructural.

Sobre la estructura relacionada, a la fecha se ha llevado a cabo la rehabilitación del estribo ubicado en el costado occidental, en sentido hacia Villa restrepo, mediante la construcción de un recalce en concreto ciclópeo, con el fin de mejorar las condiciones de apoyo y estabilidad de la estructura.

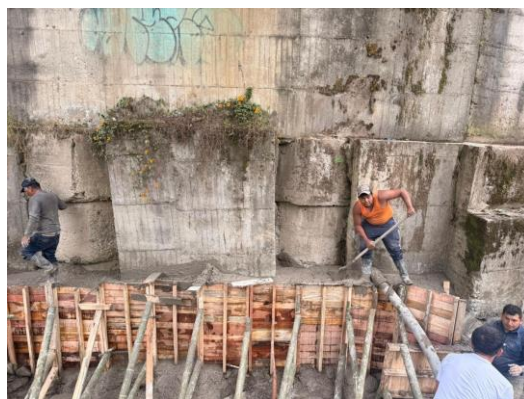
**Actividad observada:** Proceso de vaciado de concreto.

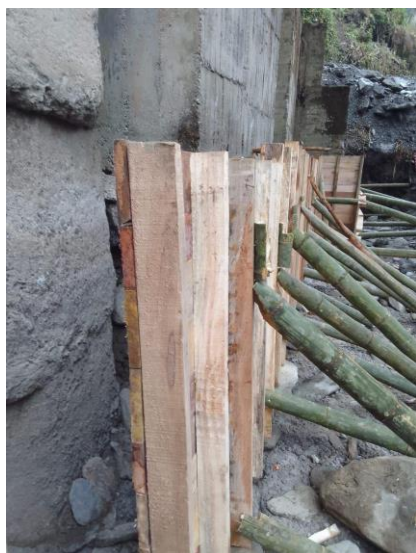
**Actividad observada:** Detalle lateral de formaleta y sistema de soporte.

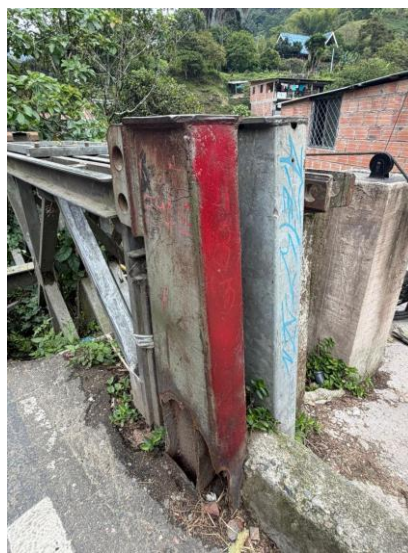
**Actividad observada:** Inspección de apoyo metálico estructural.

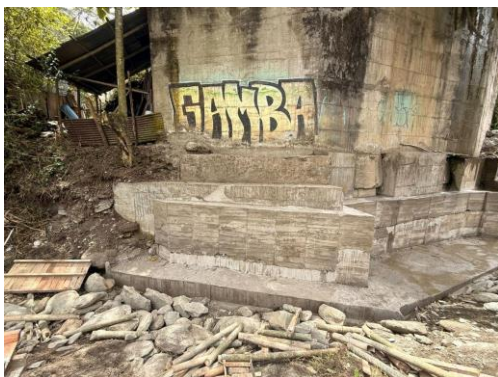
**Actividad observada:** Detalle frontal de elementos de reforzamiento.

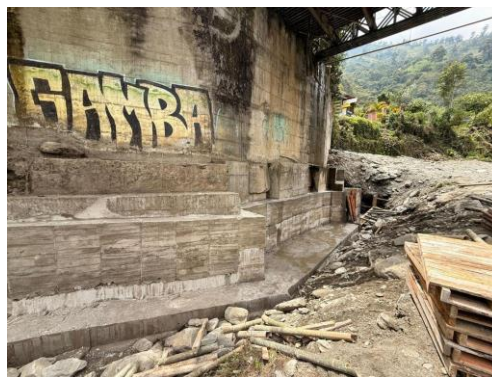
**Actividad observada:** Vista general de rehabilitación estructural terminada.
