| <b>INFORME DESCRIPCION SITIO DE INTERVENCIÓN</b> | | |

| INFORMACIÓN GENERAL DEL CONTRATO | | | |
|---|---|---|---|
| <b>Objeto del contrato:</b> REHABILITACION DE PUENTES DE LA RED VIAL DE SEGUNDO Y TERCER A CARGO DE LA GOBERNACIÓN DEL TOLIMA, DEL DEPARTAMENTO DEL TOLIMA. | | | |

### **PUENTE LA HONDA SOBRE LA VEREDA AGUAS CLARAS DEL MUNICIPIO DE SUAREZ DEL DEPARTAMENTO DEL TOLIMA.**

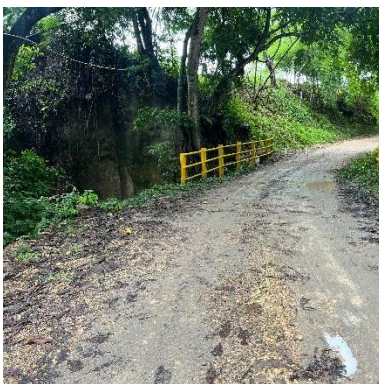
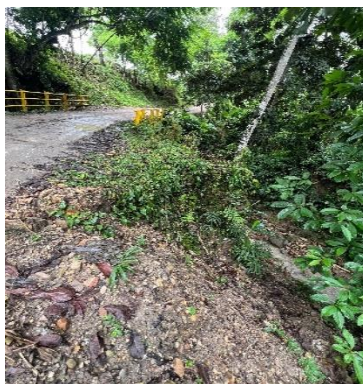
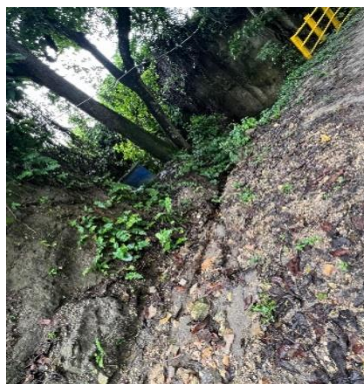
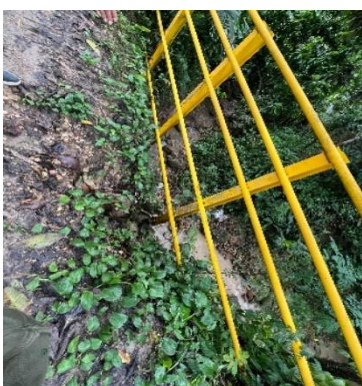
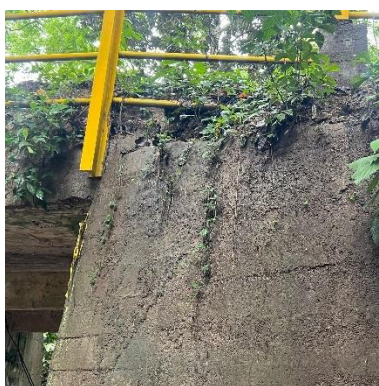
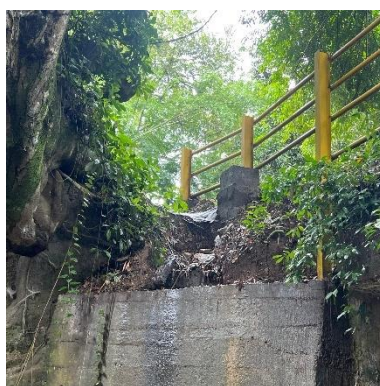
**Figuras No 2-7. Estado Actual del sistema de drenaje superficial**  
**Fuente. Propia, 2025**

**SISTEMA DE DRENAJE SUPERFICIAL:** Sobre el puente se evidencian deficiencias en el manejo de aguas superficiales, lo cual está generando procesos de erosión, socavación y pérdida parcial del material de afirmado en los bordes de la vía.

- Ausencia de cunetas y obras de conducción lateral: No se observan cunetas ni canales laterales definidos para captar y evacuar las aguas de escorrentía provenientes del talud superior. El flujo pluvial circular libremente sobre la superficie de la vía, lo que provoca:

- ✓ Arrastre de material granular fino.
  - ✓ Formación de surcos y canalículos en la calzada.
  - ✓ Saturación del terreno en los bordes y pérdida progresiva de confinamiento lateral.

- Descarga directa sobre los taludes y márgenes: Las aguas pluviales se descargan directamente sobre los taludes naturales, ocasionando inestabilidad local y erosión superficial. En las imágenes se aprecian deslizamientos incipientes y material suelto con alto contenido de humedad, especialmente en los márgenes derechos de la vía (en sentido ascendente).

- Falta de drenaje transversal: No se evidencia presencia de alcantarillas o pasos de agua que garanticen el cruce controlado del flujo pluvial entre las márgenes de la vía. La acumulación de escorrentía sobre la superficie del puente y en los accesos genera encharcamientos puntuales, lo que acelera el deterioro del afirmado y de

las barandas metálicas por corrosión.

- Condiciones topográficas y ambientales: El entorno presenta una alta cobertura vegetal y pendientes naturales pronunciadas, lo que intensifica la concentración de escorrentía durante lluvias. Además, la presencia de material orgánico y residuos vegetales sobre el borde de la vía obstruye la libre circulación del agua.

Asimismo, con el fin de controlar las aguas de escorrentía, se realizó la construcción de dos alcantarillas, una a cada lado de la estructura, con el propósito de garantizar mayor seguridad y un adecuado manejo de las aguas.

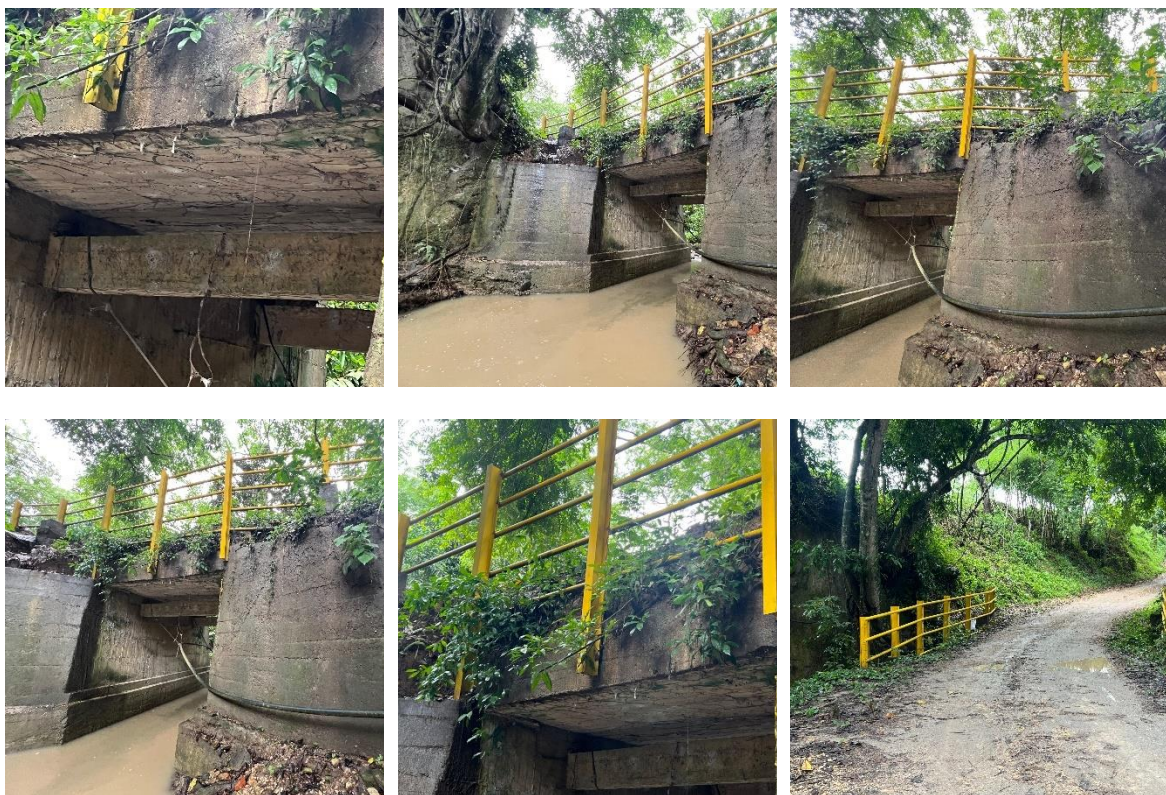
**Figuras No 8-13. Estado Actual de la estructura**

**ESTADO DE LA SUB Y SUPER ESTRUCTURA:** El puente presenta una estructura en concreto reforzado, conformada por vigas longitudinales y losas macizas de tablero, apoyadas sobre estribos y muros de contención en concreto ciclópeo. Sin embargo, el sistema muestra evidentes signos de deterioro estructural, superficial y funcional, asociados al paso del tiempo, la acción del agua y la ausencia de mantenimiento preventivo.

Deterioro del concreto en la losa y vigas principales

- Se observan fisuras longitudinales y transversales en la parte inferior del tablero y vigas, con desprendimiento del recubrimiento y exposición del acero de refuerzo en algunos sectores.
- El concreto presenta un proceso activo de disgregación, posiblemente por carbonatación, humedad constante y falta de protección superficial.
- En el intradós del tablero (cara inferior), hay presencia de eflorescencias y filtraciones localizadas, que indican ingreso de agua desde la calzada.

- La base de los estribos presenta erosión superficial y pérdida de material, lo cual puede estar asociado al impacto del flujo del canal o quebrada que pasa por debajo.
- No se evidencian obras de protección hidráulica en la base (enrocados o soleras), por lo que el riesgo de socavación progresiva es alto durante eventos de creciente.

- Se identifica crecimiento de vegetación en juntas, muros y bordes superiores, cuyas raíces están provocando fisuración y desintegración del concreto, además de retener humedad.
- Esta situación compromete la durabilidad de los materiales y la estabilidad superficial del borde vial.

- Las barandas metálicas se encuentran en aparente buen estado superficial (recientemente pintadas), pero carecen de anclajes estructurales firmes en algunos puntos, observándose desplazamientos y corrosión incipiente en la base de empotramiento.
- Adicionalmente, el borde del tablero donde se encuentran ancladas muestra erosión y pérdida de material de concreto.

Sobre la estructura relacionada, se llevó a cabo la construcción de un muro tipo separador, el cual permitirá la protección del terraplén frente a procesos de socavación y erosión, evitando la pérdida del ancho de vía.

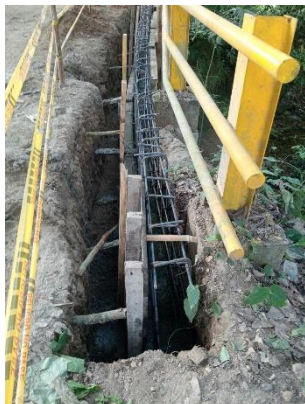
**Actividad observada:** Excavación longitudinal y armado de acero de refuerzo junto a estructura existente.

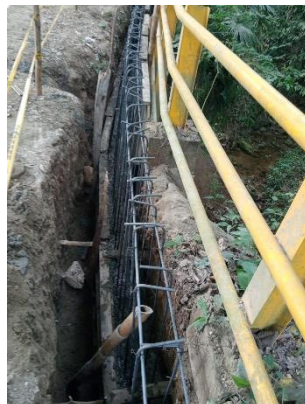
**Actividad observada:** Proceso de instalación y alineación de refuerzo estructural.

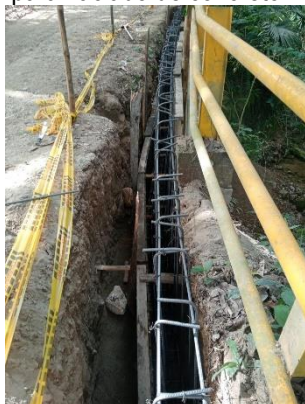
**Actividad observada:** Adecuación de formaleta y preparación para vaciado de concreto.

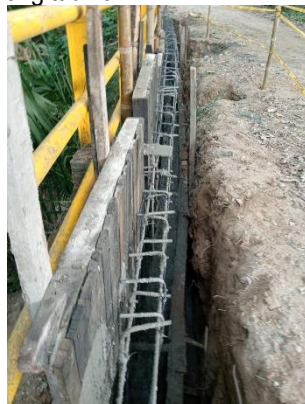
**Actividad observada:** Conformación de elemento estructural longitudinal.
