## INFORME DE CUMPLIMIENTO DE META

**META DE PRODUCTO:** SP2MP4 – Mantenimiento, Funcionamiento y/o interconexión Sistemas de Alertas Tempranas (SAT) para la gestión del riesgo de desastres fortalecidas.

| <b>TÍTULO DEL INFORME:</b> | <b>INFORME DE EJECUCIÓN DEL PROYECTO<br/>ESTACIONES DE TELEMETRÍA - SAGER<br/>TOLIMA 2021</b> |
| <b>OBJETO:</b> | <b>MANTENIMIENTO PREVENTIVO Y<br/>CORRECTIVO PARA LA RECUPERACIÓN<br/>A TODO COSTO DE LAS ESTACIONES DE<br/>TELEMETRÍA CON LAS QUE CUENTA LA<br/>SECRETARÍA DEL AMBIENTE Y GESTIÓN<br/>DEL RIESGO</b> |

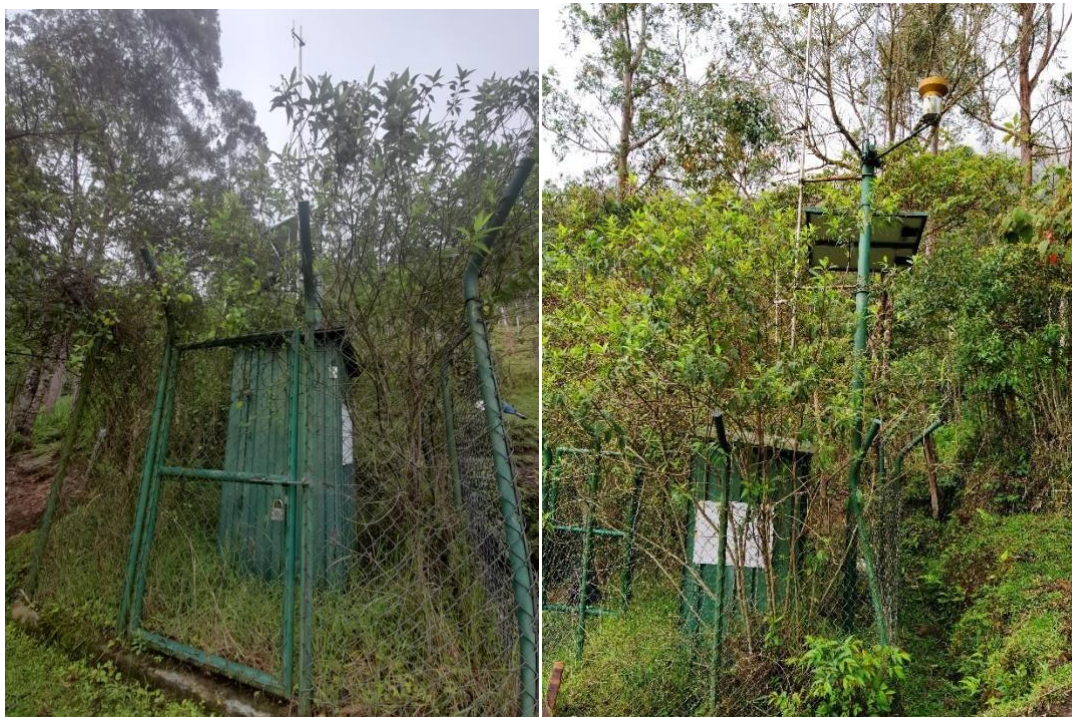
*Ilustración 1: Estado inicial de la estación con abundante vegetación.*

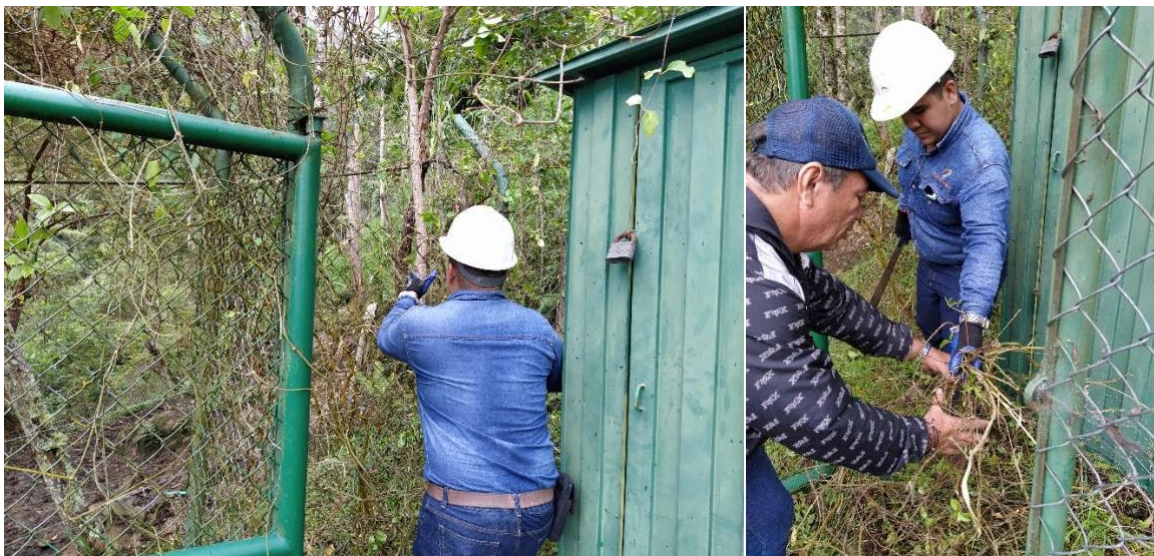
*Ilustración 2: Remoción de vegetación.*

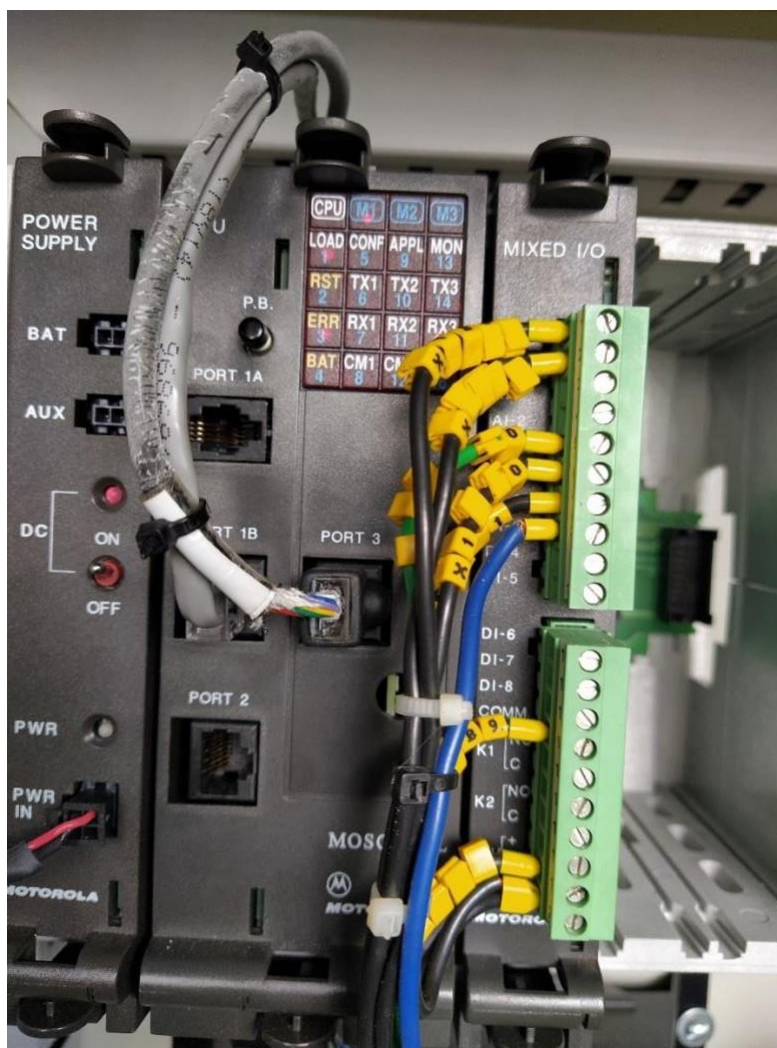
Ilustración 4: Error en el PLC

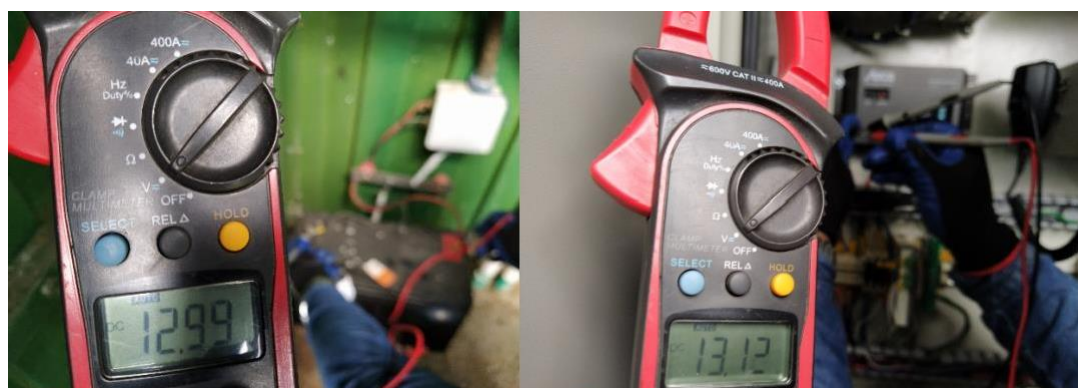
Ilustración 5: Voltaje de batería y paneles.

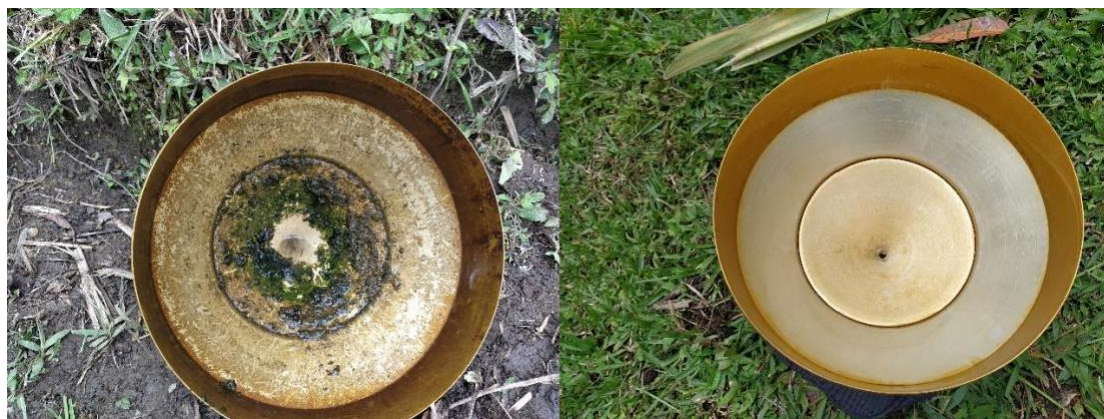
*Ilustración 8: Limpieza de pluviómetro.*

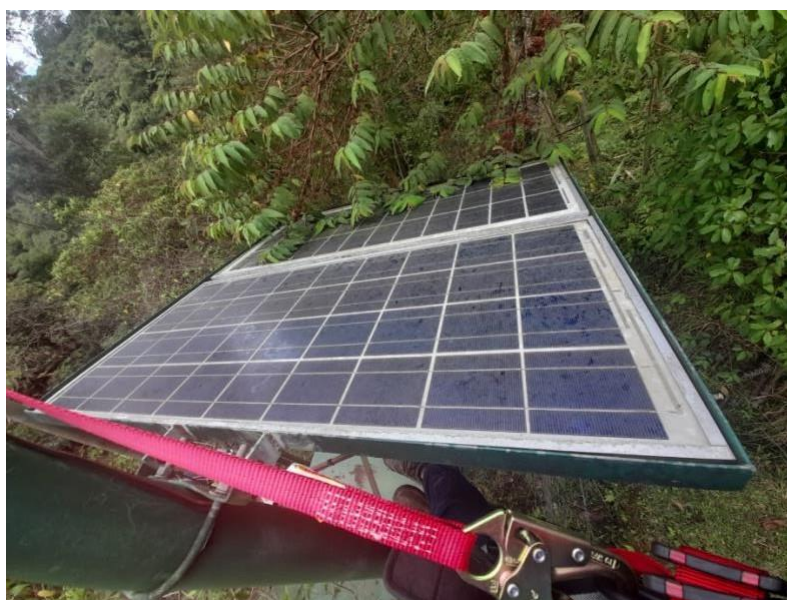
*Ilustración 10: Paneles solares sucios.*

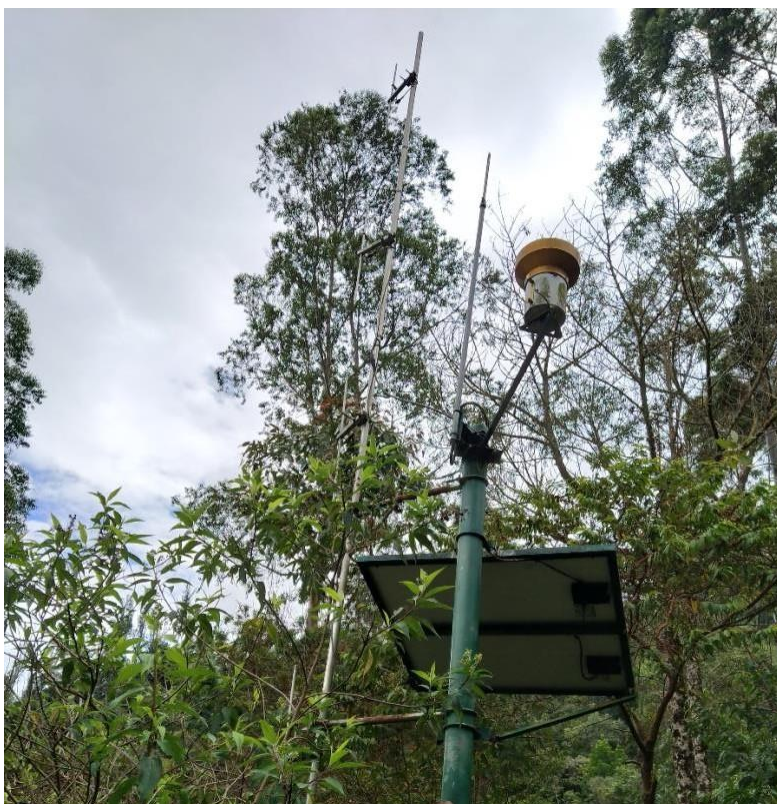
*Ilustración 11: Vegetación que obstruye la radiación hacia los paneles solares y la medición de lluvia*

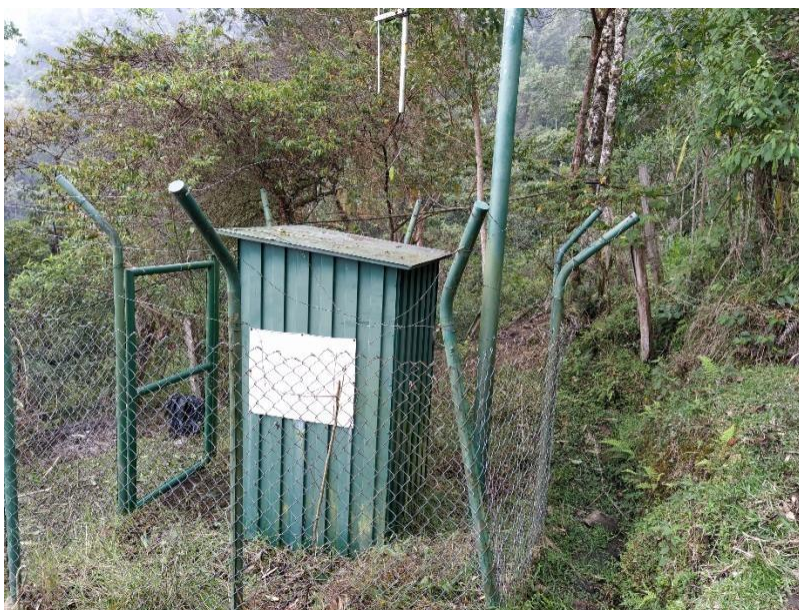
*Ilustración 12: Estado final, limpieza parcial de la estación.*

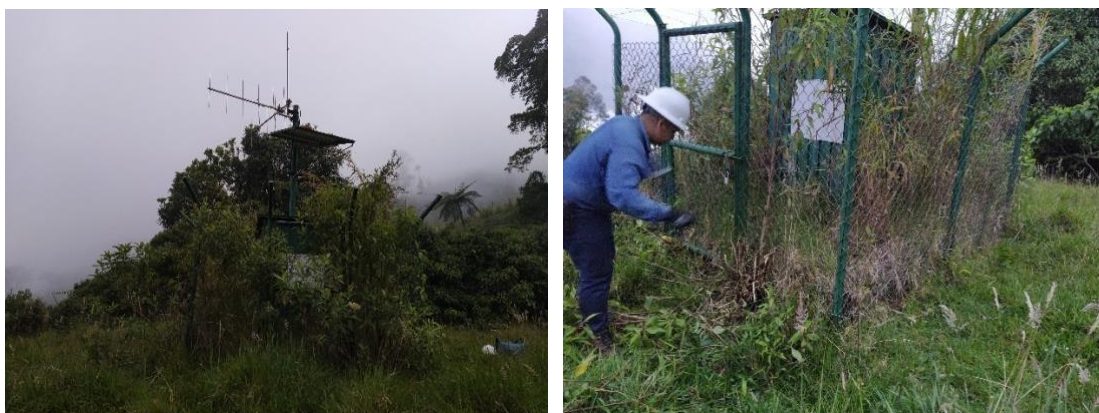
*Ilustración 13: Estado Inicial de la estación con abundante vegetación.*

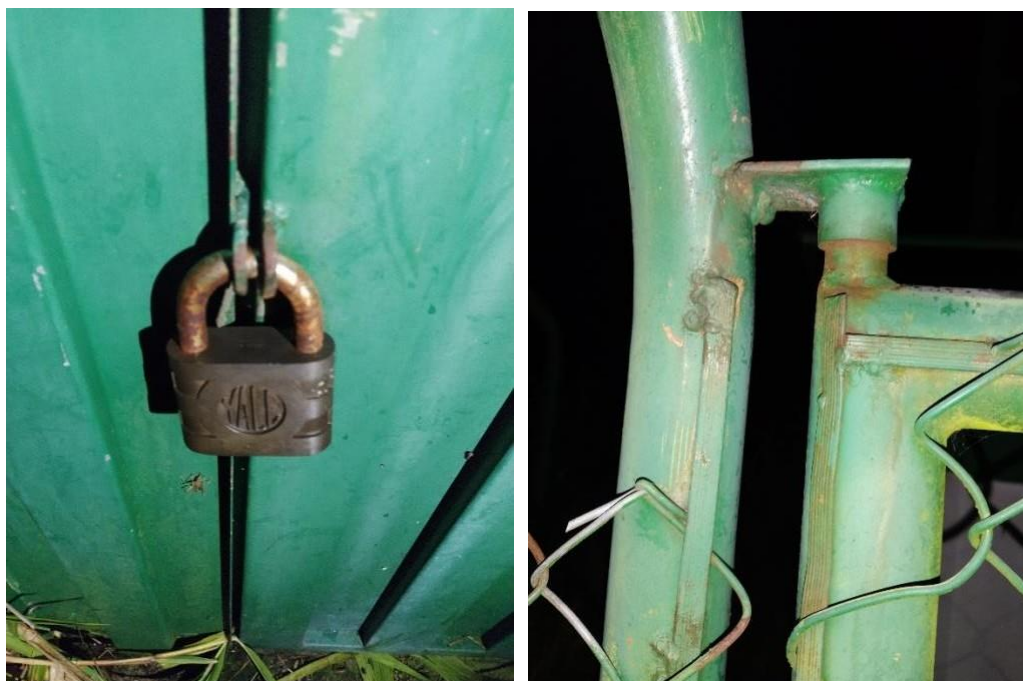
*Ilustración 16: Candado y bisagra oxidada.*

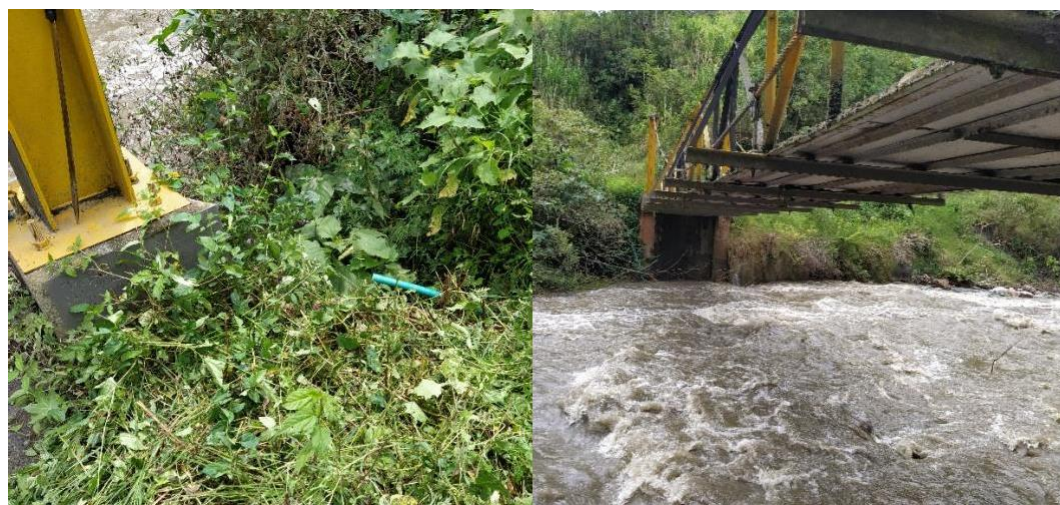
*Ilustración 21: Tubo PVC de sensor de nivel y puente donde estaba ubicado.*

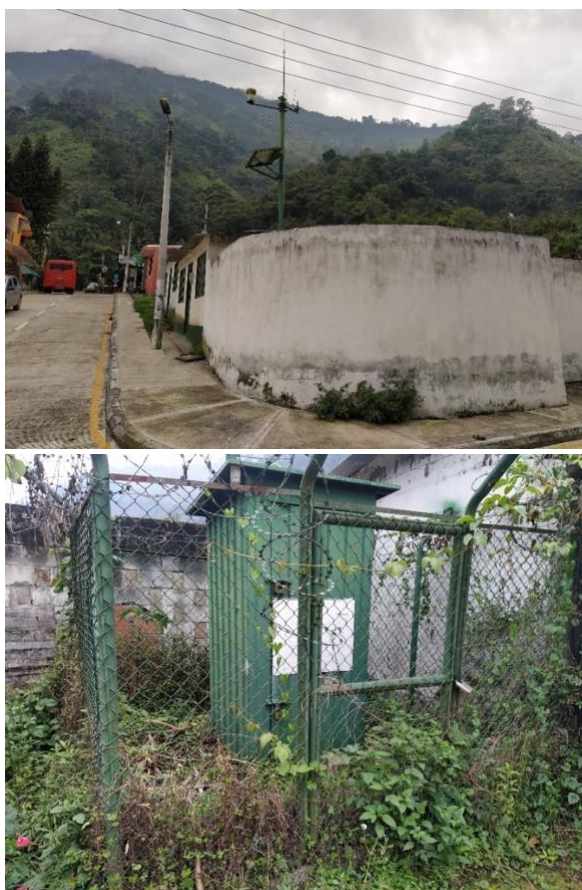
*Ilustración 27: Estado inicial de la estación con vegetación.*

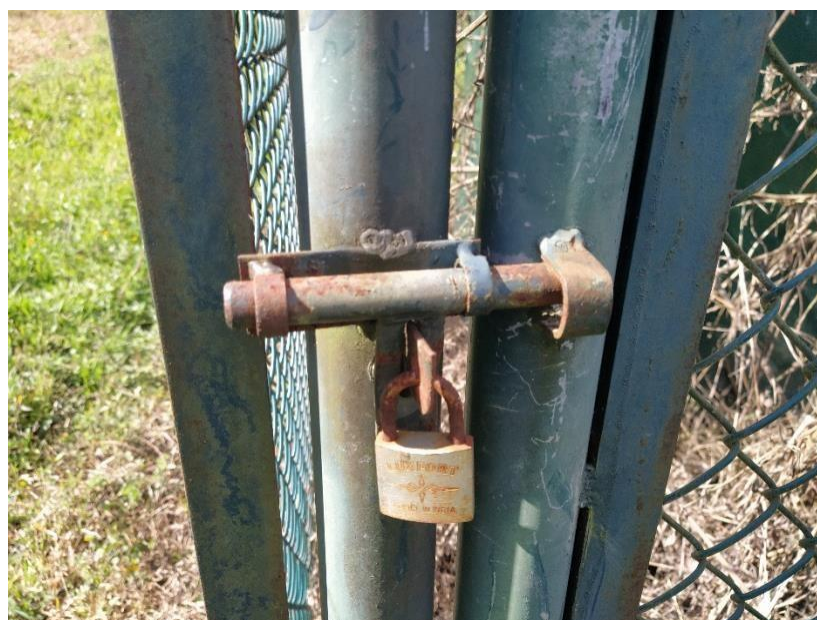
*Ilustración 36: Candado oxidado*

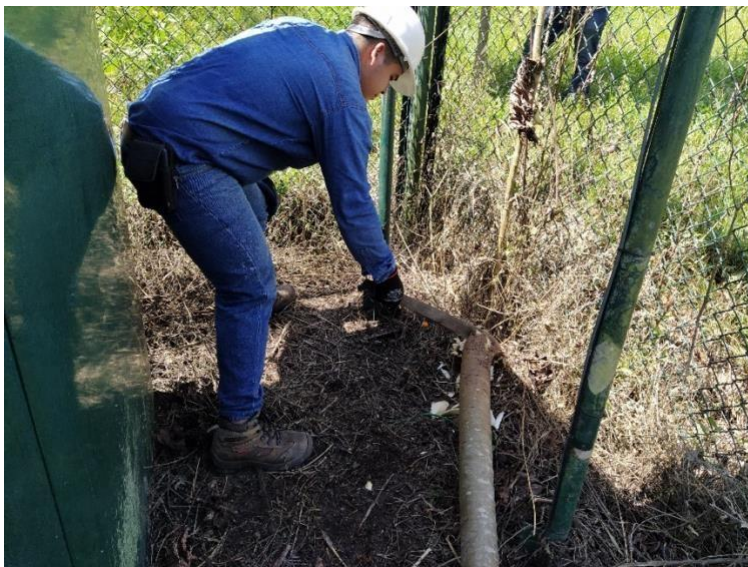
*Ilustración 43: Corte de árbol que obstruía el pluviómetro*

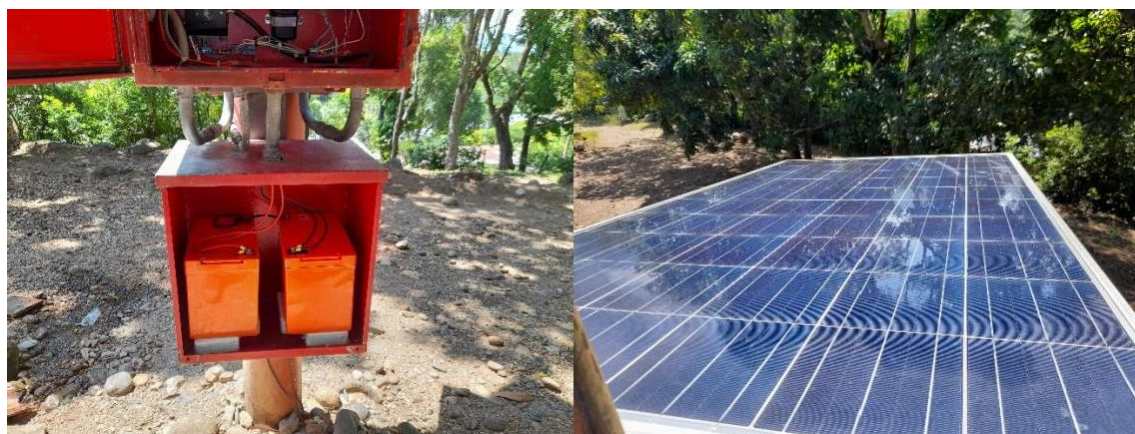
*Ilustración 54: Instalación de baterías y limpieza de paneles*

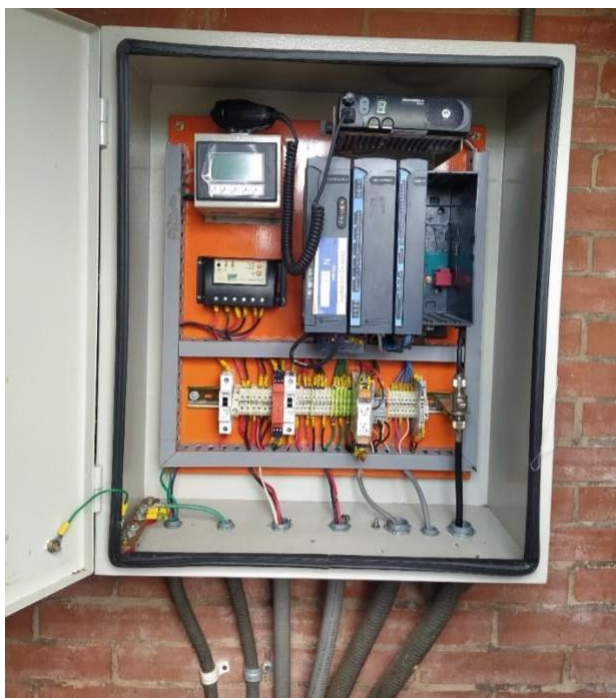
*Ilustración 67: Estación apagada*

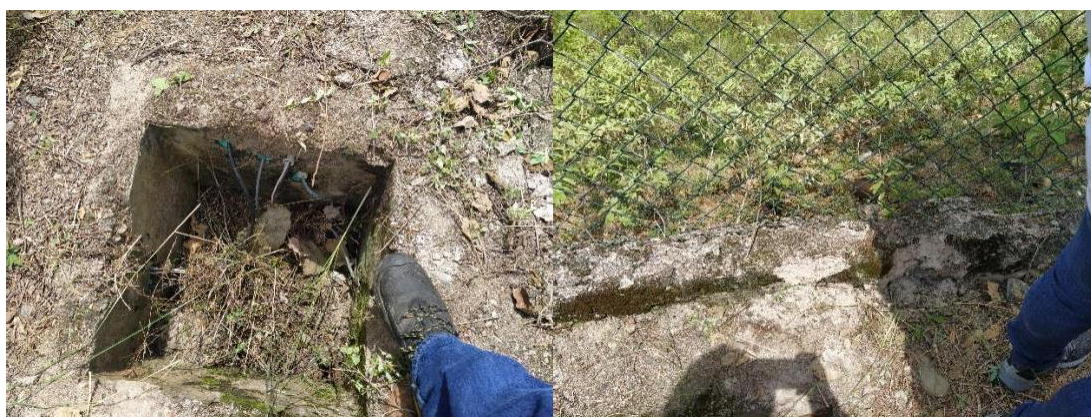
*Ilustración 72: Caja de inspección sin caja y cerramiento deteriorado*

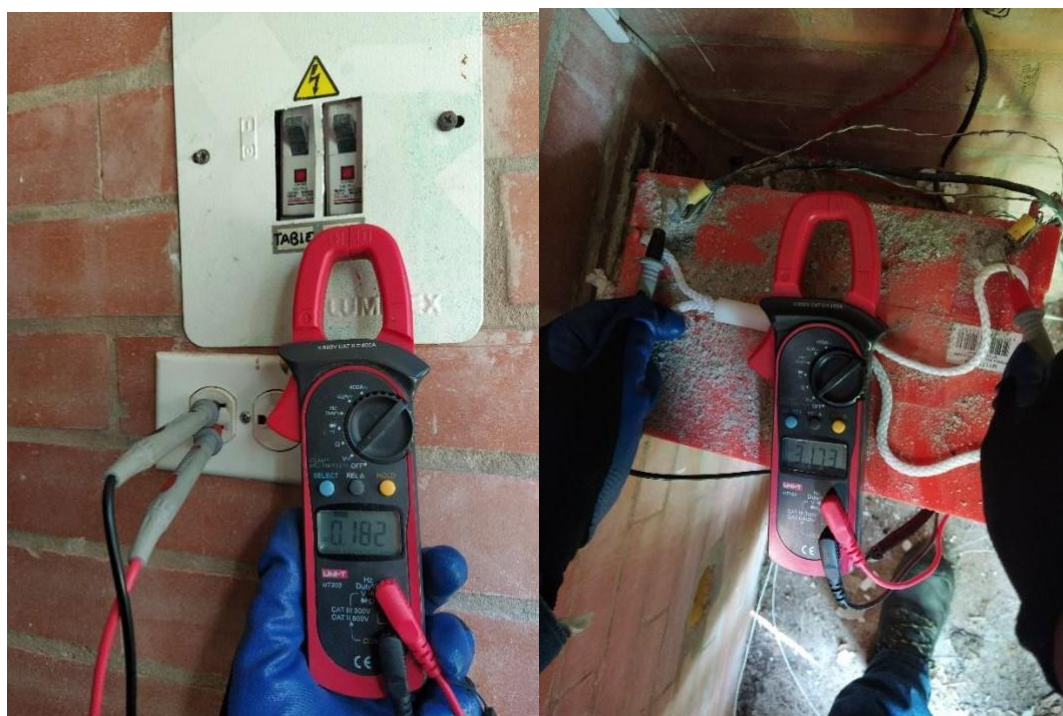
*Ilustración 75: Estación sin energía eléctrica y medición de batería descargada.*

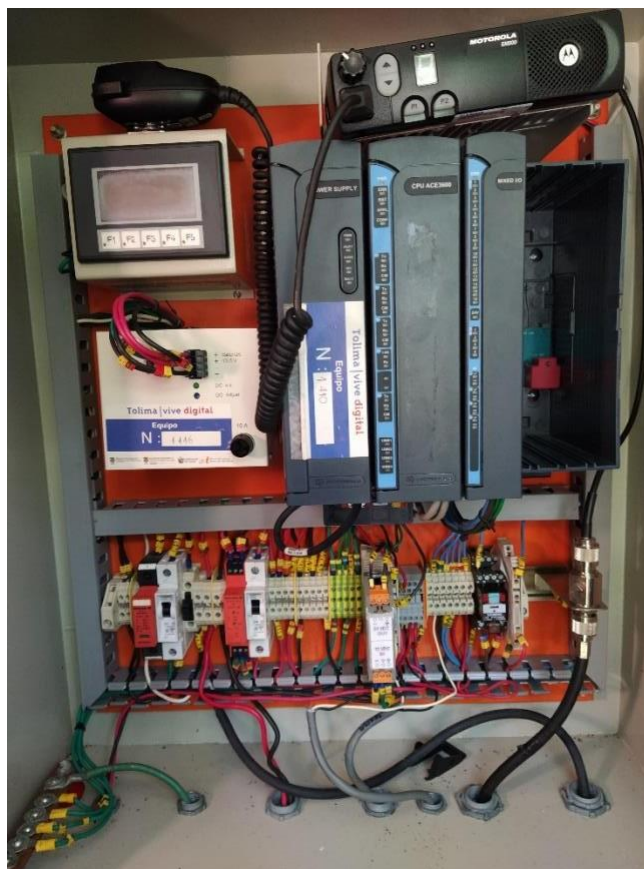
*Ilustración 77: Plc apagado*

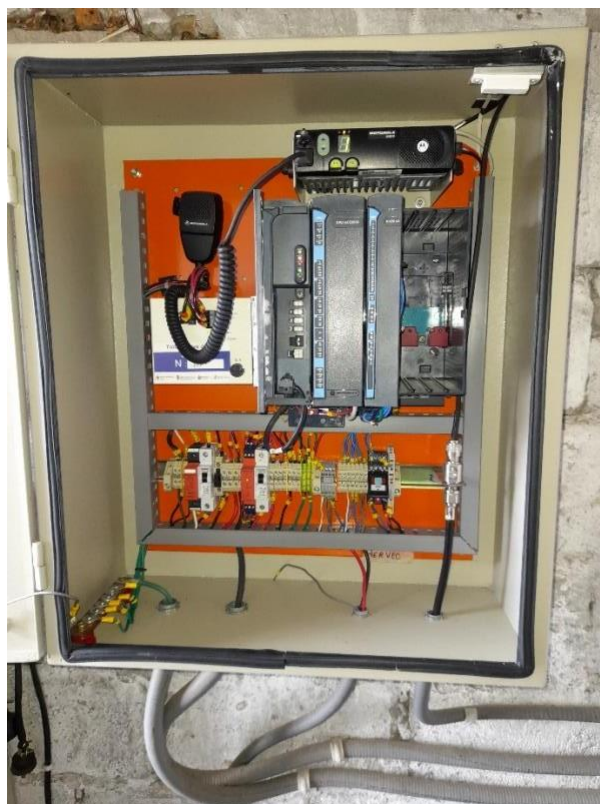
*Ilustración 79: Datalogger bloqueado.*

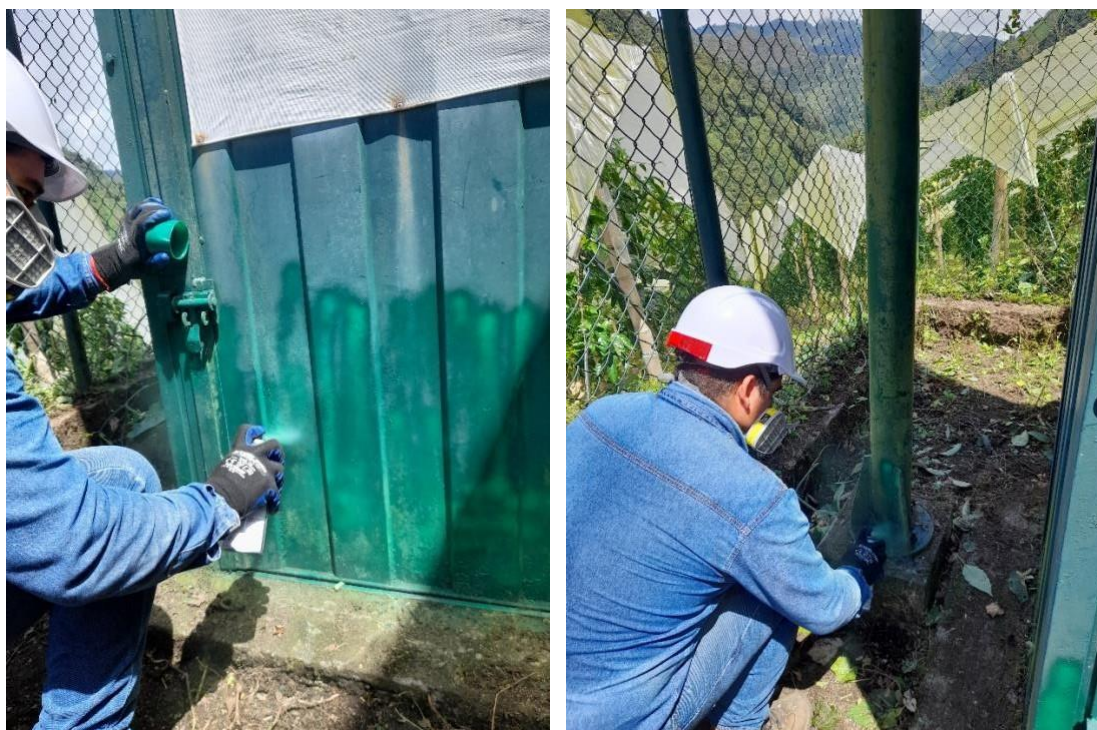
*Ilustración 88: Aplique de pintura y limpieza de partes oxidadas*
