# INFORME MENSUAL 6

ARMERO-TOLIMA

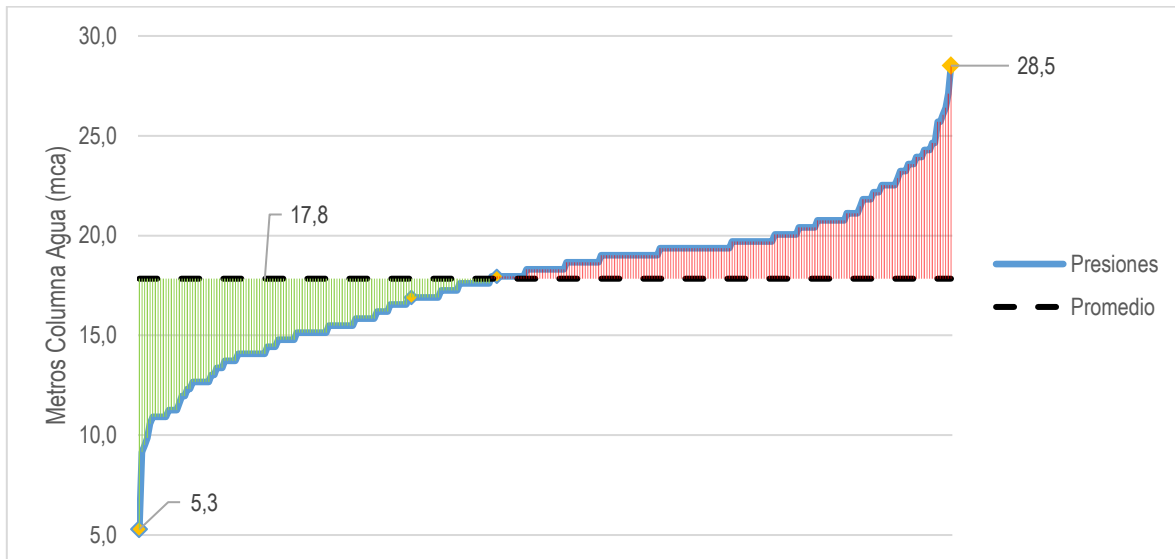
Figura 5. Comportamiento presión Armero Guayabal

Determinados los valores obtenidos durante la jornada de toma de presiones en donde se lograron recolectar 305 variables distribuidos uniformemente en toda la extensión física del municipio, se observa el comportamiento de la presión de servicio la cual se encuentra en algunos sectores por debajo de lo mínimo establecidos el cual es de 10 m.c.a, de igual modo se observó una presión promedio de 17.8 m.c.a , dando a entender que en general la prestación del servicio en el municipio de Armero está cumpliendo con los parámetros de presión establecidos normativamente para la actividad de distribución de agua potable, siendo además un territorio el cual su topografía es muy lineal y no presenta grandes depresiones o cambios bruscos de pendientes , no se observan muchas falencias o inconvenientes en la prestación del servicio.

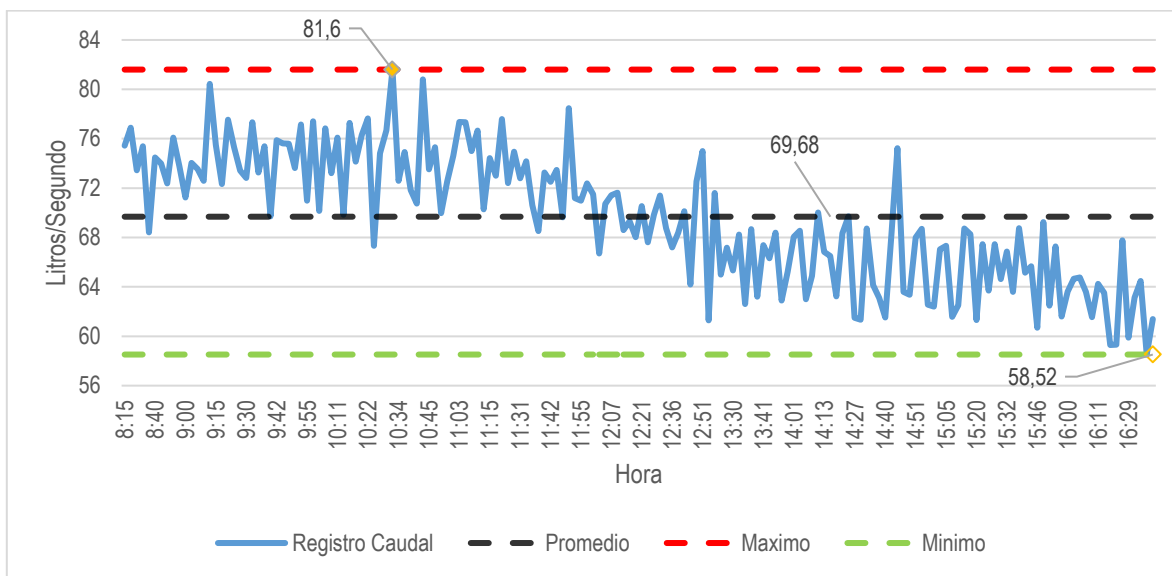
Figura 6. Comportamiento del caudal - Armero Guayabal

Determinado el comportamiento del sistema se evidencia un pico de caudal del servicio que se ubica sobre los 81.6 LPS, en donde se observa la demanda de consumo del municipio en su gran mayoría de tiempo donde sus intervalos tienen una variación cercana al  $\pm 10\%$ ; por otro lado, al tener una demanda tan alta por parte de los usuarios se tiende a la larga de sobre exigir la producción de la planta de tratamiento, reduciendo la calidad de los procesos dado a la necesidad de respuesta inmediata. Por lo tanto, es necesario implementar un sistema de macromedición en algunos sectores principales donde se identifiquen grandes consumos determinados por el número de suscriptores que se ubiquen en un área específica.

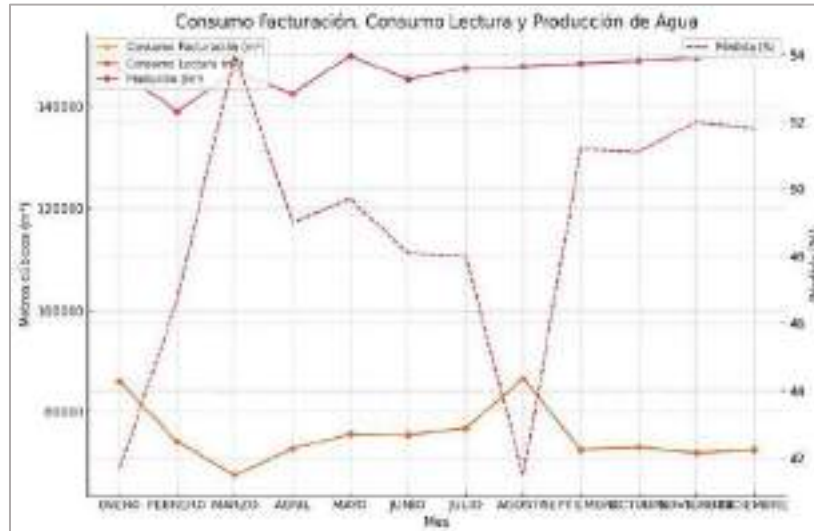
Figura 7. Análisis de consumos y pérdidas- Armero Guayabal

El análisis de los datos de consumo facturado, consumo medido y pérdida aparente a lo largo del año muestra variaciones significativas en la eficiencia de la gestión del agua. En general, el consumo facturado y el consumo medido muestran fluctuaciones mensuales, mientras que la pérdida aparente muestra un rango considerable de valores.

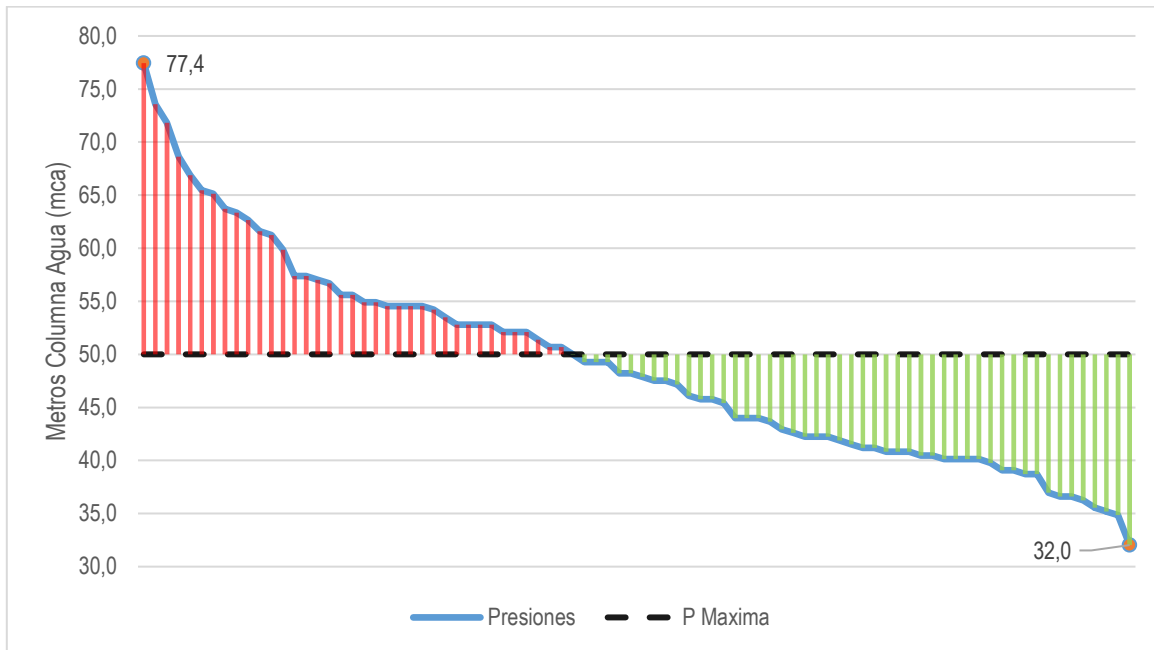
Figura 8. Comportamiento presión Anzoátegui

Identificando que la presión de servicio es un factor muy importante al momento de desarrollar un análisis de la situación actual de un sistema de acueducto, en el municipio de Anzoátegui esta característica es muy notable dado a que presenta unos picos muy significativos los cuales se ubican muy por encima del parámetro máximo permitido el cual es 50 m.c.a, se evidencia que su punto más alto registra un valor de 77.4 m.c.a, sobrepasando en un 55% el valor máximo admisible normativamente, por ello se evidencia que el sistema al ser expuesto a estas grandes presiones, tienden a presentar daños y/o fugas en las juntas y accesorios que se encuentran dispuestos en la red de distribución de igual forma puede ocasionar las mismas anomalías en cada una de las acometidas domiciliarias de los suscriptores.

Por otro lado, durante el análisis se evidencio que el 43% de los registros del sistema se localizan por encima de la presión máxima, denotando así que el municipio está realizando uso de herramientas y accesorios idóneos para la regularización de las diferentes cabezas de presiones que se localizan a lo largo de la red, previniendo los posibles daños a ocurrir y prologando un poco más la vida útil de la tubería del sistema de acueducto

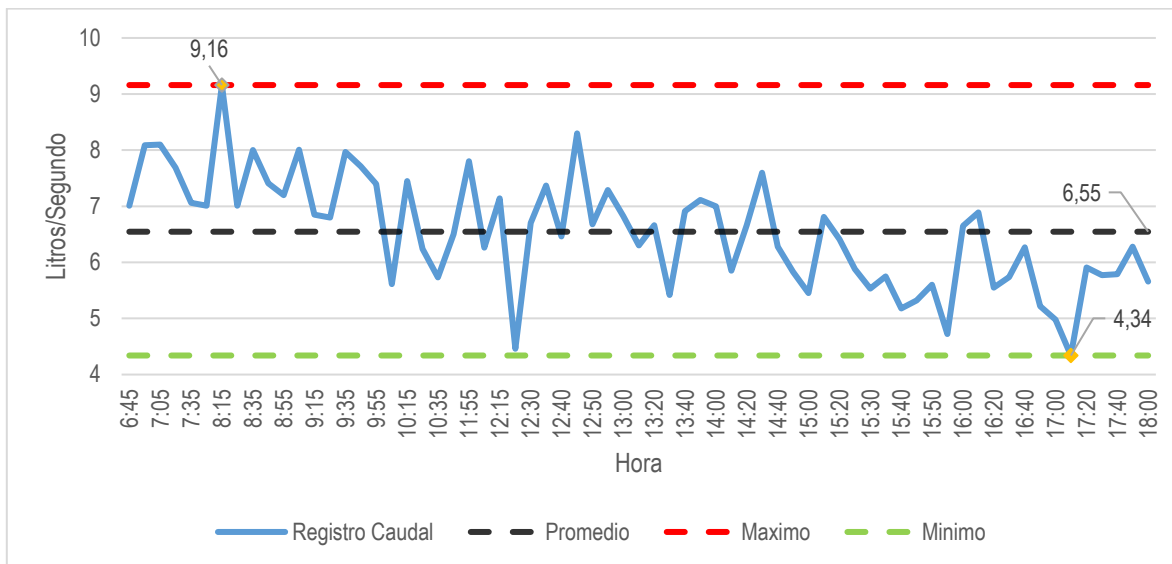
Figura 9. Comportamiento del Caudal- Anzoátegui

Se observa un comportamiento del tanque de almacenamiento del municipio a demostrar un eficiencia baja debido a la curva de consumo registrada el sistema trata de nivelarse a lo largo de la jornada pero no se estabiliza en su totalidad, la misma tiende a rozar su línea de caudal promedio la cual se ubica sobre los 6.59 LPS, pero que debido a las demandas de consumo por parte de los usuarios no logra recobrar su carga inicial la cual se ubica sobre los 8-9 l/seg; siendo así se determina que a lo largo de la red de distribución deben de establecer conexiones que son puntos de inflexión debido a su gran consumo, dado a que en ningún punto se logra estabilizar en un consumo normal si no que mantienen un orden de fluctuación de bajos y altos, para esto el sistema mantiene constantemente trabajando a una capacidad considerable para suplir la necesidad de cada uno de los intervalos.

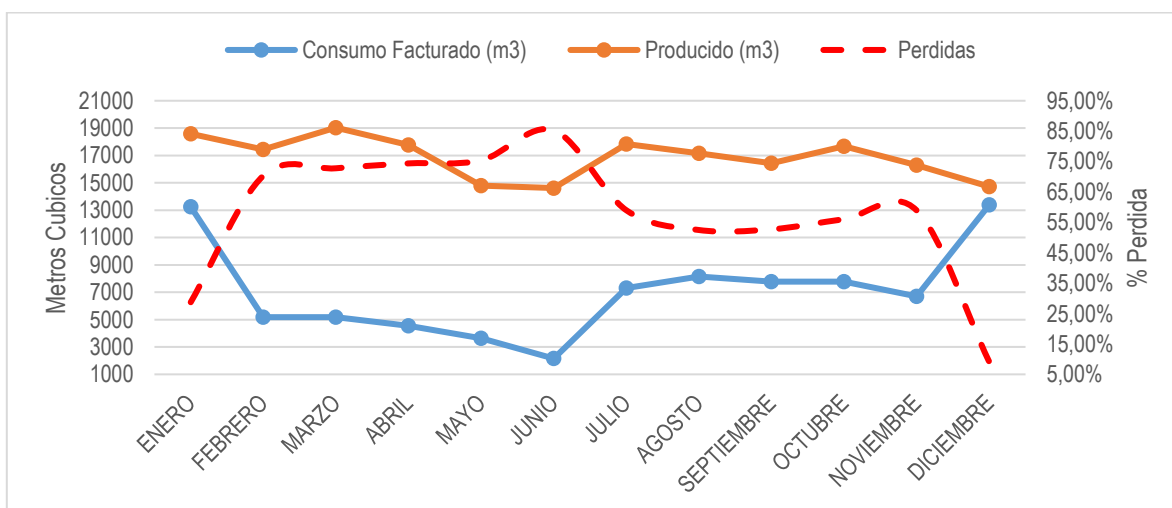
Figura 10. Análisis de consumos y perdidas- Anzoátegui

El municipio de Anzoátegui presenta unas pérdidas del sistema estimadas en un promedio de 57.9% cabe destacar que la información obtenida es del consumo facturado para el año 2023 el cual no presenta valores homogéneos, por lo tanto en el desarrollo del análisis se presentan variaciones significativas puntualmente en dos meses específicos que son los meses de Enero y Diciembre, los mismos estuvieron por debajo de la media obtenida, siendo así que el aumento del consumo de estos periodos se debe al ingreso de la población flotante por las festividades que se ubican en ese periodo, de igual manera al ser Anzoátegui un municipio donde su principal actividad económica es la agricultura siendo así que para esta temporada se aumenta el índice de ocupación en los predios debido a que en los momentos donde se realizó los monitoreos de presiones se pudo observar constantemente la presencia de la novedad de predio solo en el casco urbano, es así como los consumos en estos escenarios fueron menores y presentaron un mayor percentil de perdidas en el sistema.

Por otro lado, considerando la particularidad del municipio, que presenta altos niveles de presión de servicio y elevados índices de consumo, es necesario instalar una válvula reguladora de presión. Los registros obtenidos del monitoreo de caudal indican que el sistema, con estas características, es propenso a presentar fugas imperceptibles. La alta presión en las redes de distribución puede dificultar el seguimiento de los porcentajes de pérdida, ya que los valores facturados no compensan los metros cúbicos producidos por la planta. Esto sugiere que las pérdidas podrían estar originándose por daños o fugas en la línea de distribución.

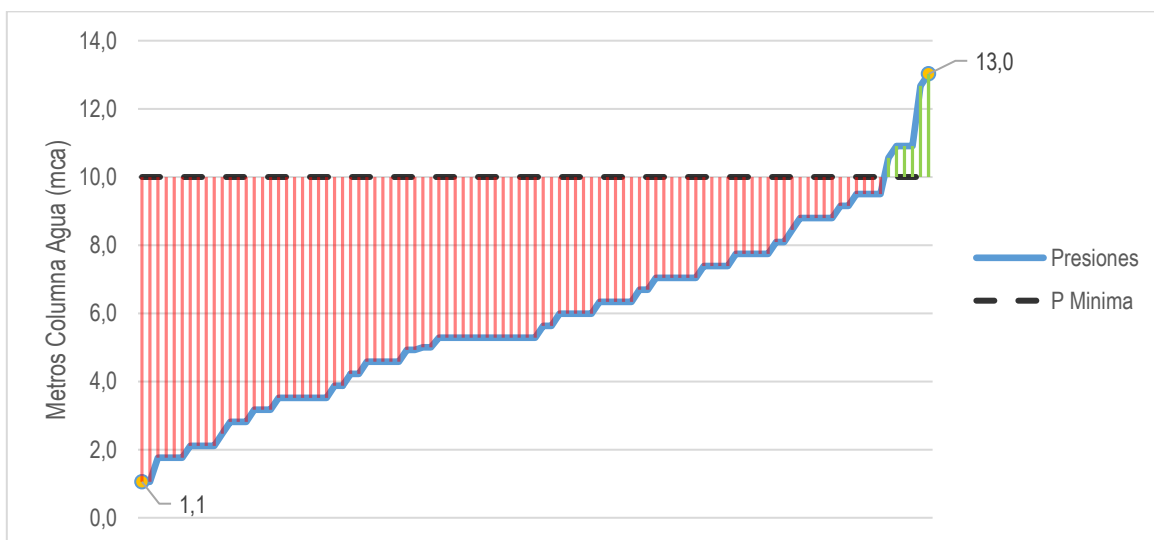
Figura 11. Comportamiento presión Ataco

Teniendo en cuenta que se realizaron alrededor de unos 90 puntos de aforo para poder determinar la presión de servicio, se logra determinar que alrededor del 96% de las zonas en donde se realizó el proceso se encuentra por debajo de la presión mínima establecida en 10 m.c.a, se pudo observar que dichas zonas presentan un rango donde en su mayoría tiene baja cobertura de prestación del servicio de Acueducto, esto indica que presenta primeramente falencias en la red de distribución siendo esta objeto de múltiples hallazgos como los son las conexiones ilegales sobre el tubo de 8" PVC que se encuentra ubicado a lo largo de la vía Coyaima – Planadas, seguidamente otro aspecto que determina esta dificultad es el no implementar controles de medición cerca a los tanques de almacenamiento para poder detectar cualquier novedad como daños o fugas que disminuyan el volumen de agua que se está enviando hacia el casco urbano del municipio.

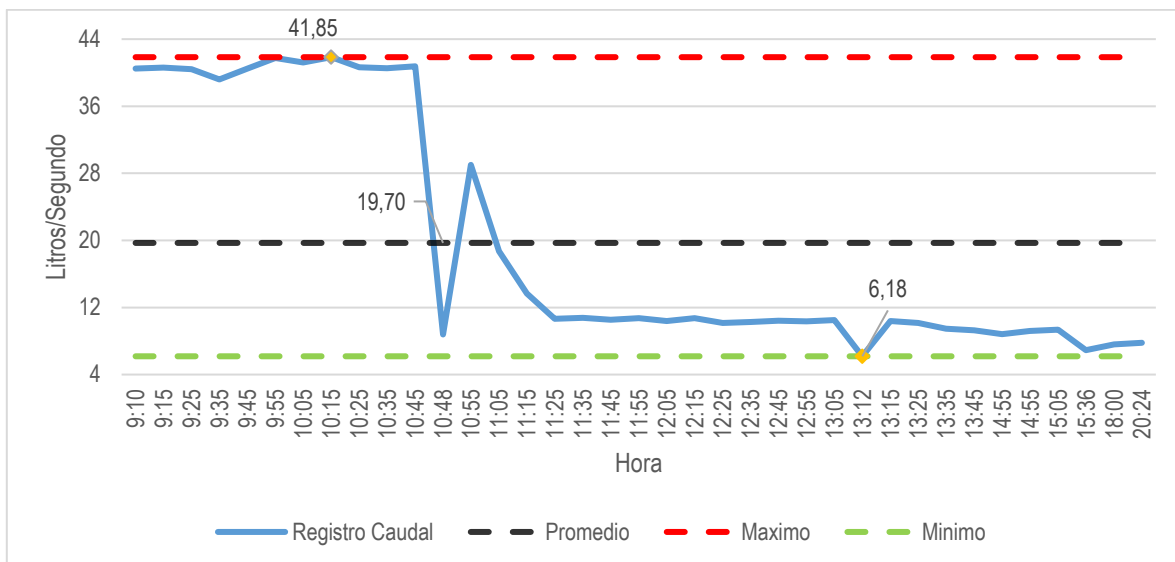
Figura 12. Comportamiento Caudal- Ataco

Evidenciados los resultados obtenidos en la jornada de monitoreo realizada en el municipio se obtiene un caudal de servicio en su máxima capacidad de 41.8 l/seg, transportados en la red principal de la línea de distribución lo cual es momentáneo debido a que la prestación del servicio inicia sobre las 8:00 am en donde el tanque se encuentra en su nivel más alto de lámina de agua pero a medida que pasa el tiempo los caudales disminuyen considerablemente, para esto se tiene una caída exponencial sobre las 11:00 am en adelante, por el aumento de consumo de la población por la actividades domésticas y comerciales que desarrollan en ese horario produciendo así que se altere la operación del tanque de almacenamiento y opere a su mínima capacidad, operando así con su caudal mínimo de ingreso obteniendo un caudal promedio de servicio esta sobre 10 L/seg cuando se estabiliza el sistema debido a que se pudieron obtener datos en ese momento de transición menores

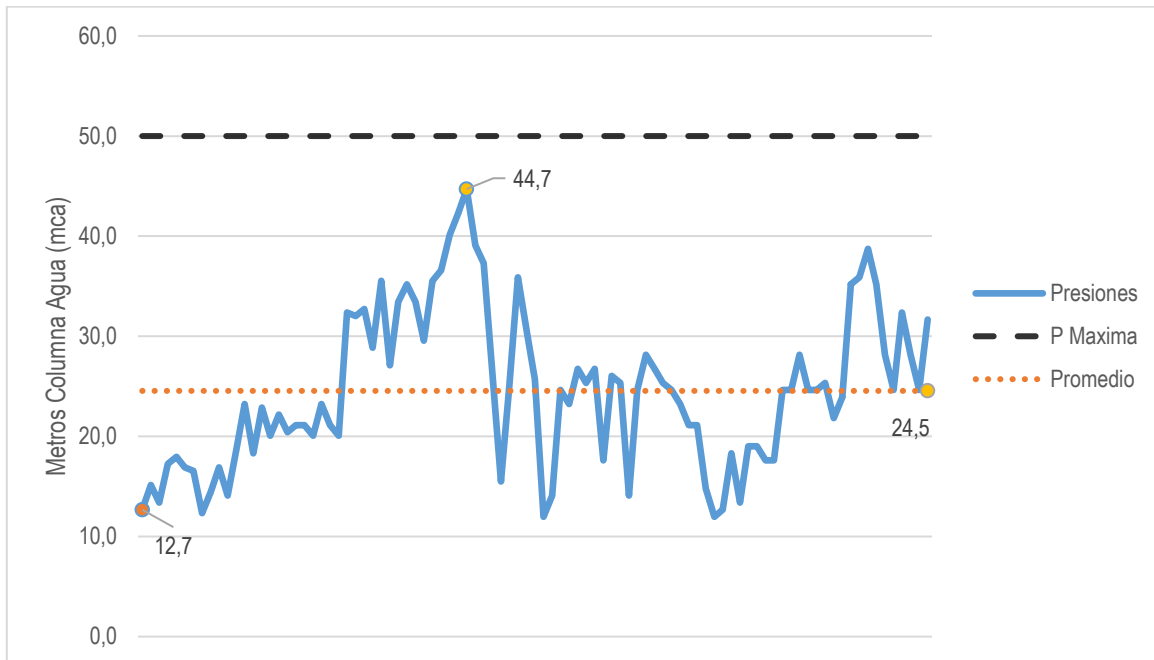
Figura 13. Comportamiento presión Cunday

Al analizar todas las zonas abarcadas durante los ejercicios de monitoreo de presiones en el municipio, se observa que se encuentran dentro de un intervalo de presión estable, sin fluctuaciones significativas que puedan afectar la calidad del servicio o perjudicar la integridad de la tubería debido a altas presiones. Por lo tanto, la prestación del servicio no presenta problemas en cuanto a calidad y continuidad. No se han registrado cambios bruscos de presión causados por factores como la topografía o variaciones en el diámetro de la tubería de la red de distribución que puedan resultar en bajas presiones que entorpezcan el funcionamiento de la red en los predios conectados. En resumen, el municipio de Cunday se encuentra dentro de los parámetros normales de presión, lo que asegura un buen funcionamiento y calidad del sistema.

En cuanto a las altas presiones registradas, que superan los 40 m.c.a., aunque están dentro de los límites establecidos por la normativa nacional vigente, se recomienda implementar una reducción de estas presiones. Esto mejorará el servicio en las zonas altas del municipio y disminuirá las pérdidas técnicas asociadas a daños y fugas.

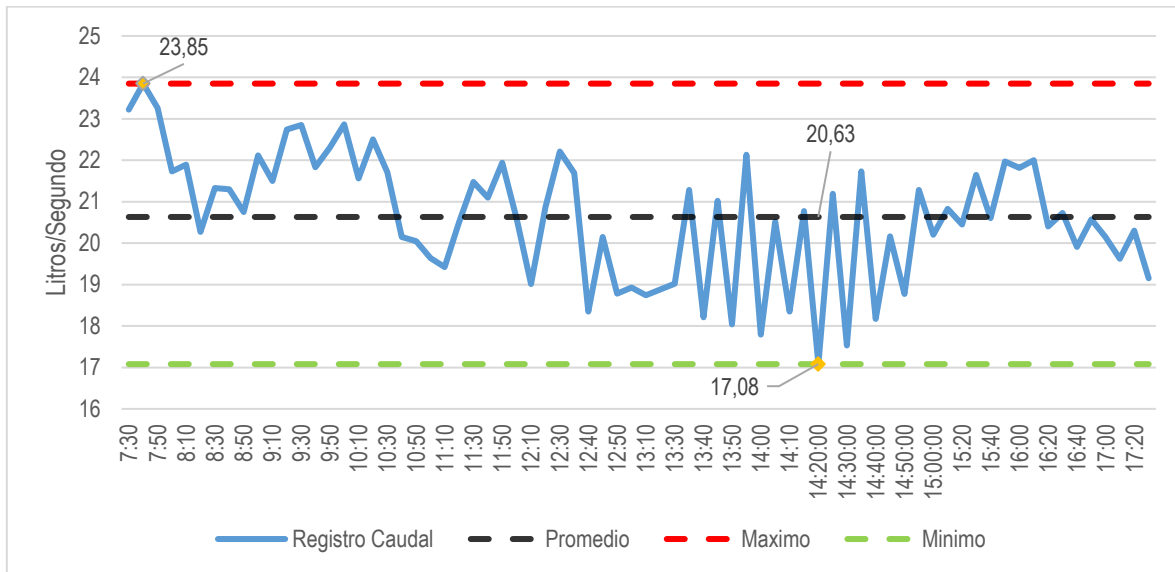
Figura 14. Comportamiento Caudal Cunday

Para lo anterior se puede concluir que al no tener un punto fijo de almacenamiento la distribución del agua se comporta de forma variable por su punto de acumulación, el cual son los floculadores que se encuentran al inicio de la planta de tratamiento en construcción, estos sirven en su momento como lugar de almacenamiento obteniendo así que sus demandas cambien con base a los consumos realizados por la población del casco urbano, se obtuvieron así intervalos desde los 17 L/seg siendo su punto más bajo durante la jornada de estudio e iniciando con unos picos de caudal rondando hasta los 23.8 L/seg.

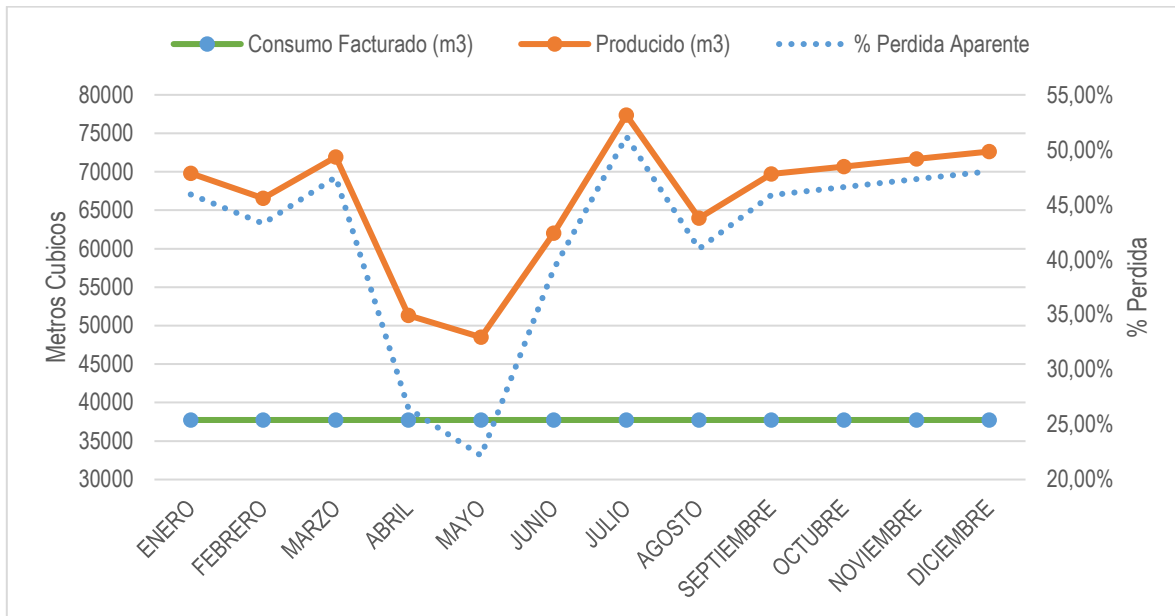
Figura 15. Análisis consumos y perdidas - Cunday

En resumen, aunque el consumo facturado permanece constante, el porcentaje de pérdida aparente muestra una variabilidad considerable a lo largo del año. Los meses con la mayor producción de agua, como julio, octubre y diciembre, también presentan los porcentajes más altos de pérdida aparente, lo que sugiere gestiones persistentes en la gestión de las pérdidas de agua. Los meses de menor producción, como mayo y abril, muestran mejoras en la eficiencia, pero la tendencia a la alta pérdida aparente persiste en otros meses, indicando la necesidad de acciones para reducir estas pérdidas y mejorar la eficiencia en la gestión del agua.

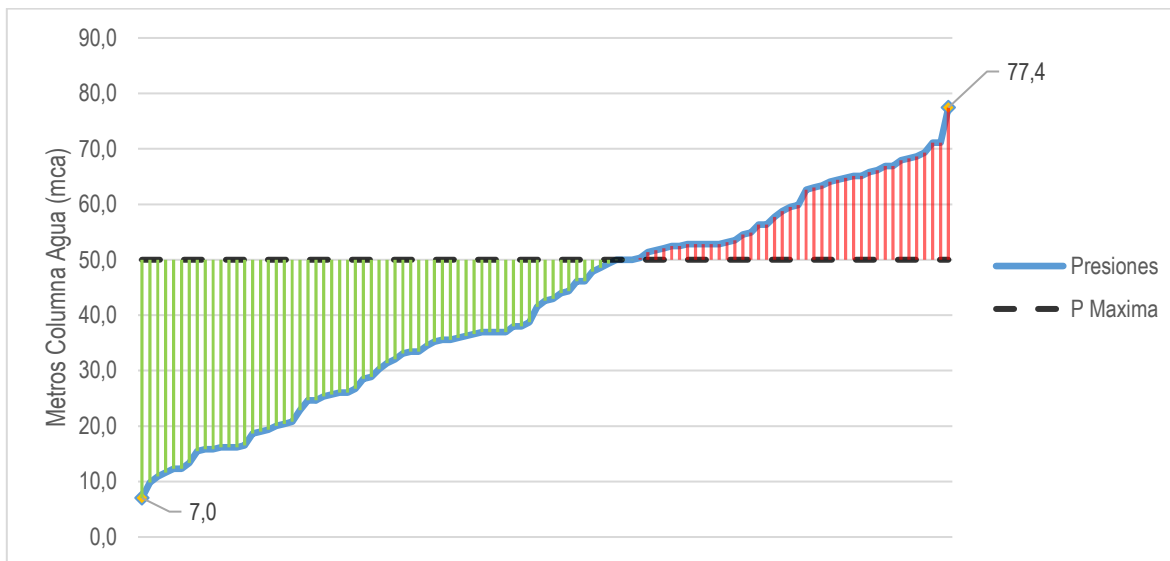
Figura 16. Comportamiento presión Rovira

Los resultados de las tomas de presión realizadas, denotan que el municipio goza de un servicio continuo presentando presiones por encima de los 10 m.c.a hasta los 80 m.c.a respectivamente, por la topología de las zonas se hace necesario plantear alternativas para la reducción de las presiones en zonas bajas, dado que por una parte superan lo máximo establecido por la normativa nacional vigente y es consecuencia de estos altos valores, los daños en la red de distribución y/o red matriz por lo que tener un sistema con presiones reguladas y homogéneas debe ser una de las prioridades a tener como meta por parte del municipio y el prestador.

Por otro lado al tener una desigualdad de distribución al tener dos sectores con tanque de almacenamiento individuales se comprende que el sector que mayores presiones tenga es aquel en donde los consumos y cantidad de usuarios son menores siendo así que la lámina de agua del punto de almacenamiento disminuya con menor agilidad produciendo una fuerza hidrostática permanente lo cual ayuda a que las zonas dependientes de este sistema tengan frecuencias de presiones altas más prologa nadas que los demás circuitos de red que cuente el municipio.

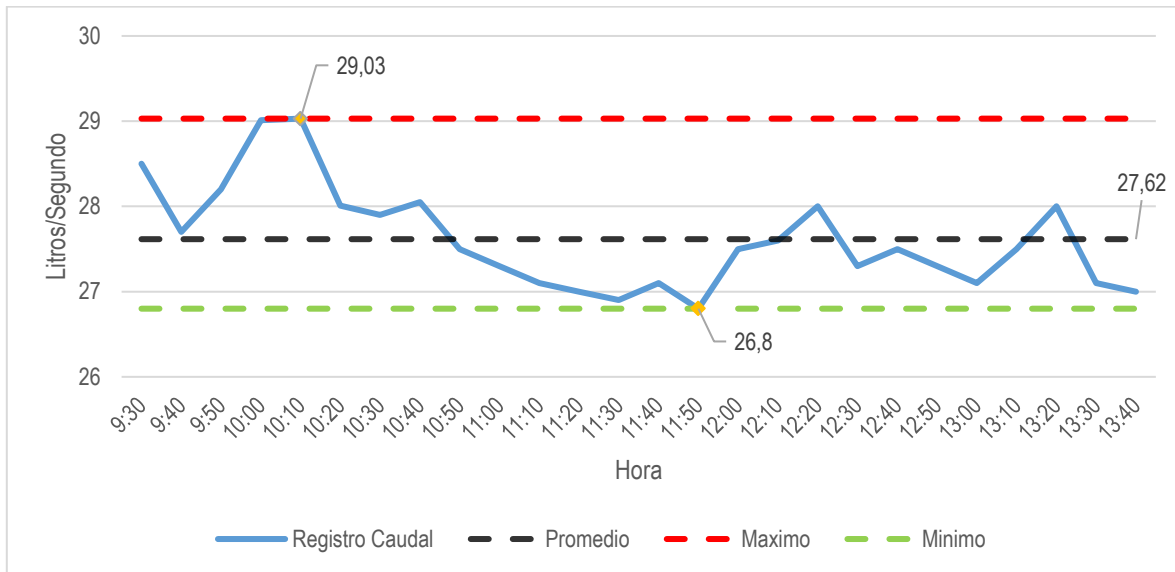
Figura 17. Comportamiento Caudal-Rovira

El análisis de la curva de consumo del municipio revela un comportamiento uniforme, con el momento de mayor demanda situado alrededor de los 29 LPS durante las horas de mayor actividad. En este periodo, la red de distribución enfrenta grandes movimientos de volumen de agua para satisfacer las necesidades de los predios conectados. Este comportamiento se mantiene activo durante periodos de alta demanda, lo que puede afectar las presiones de servicio debido a la actividad intensa en la línea.

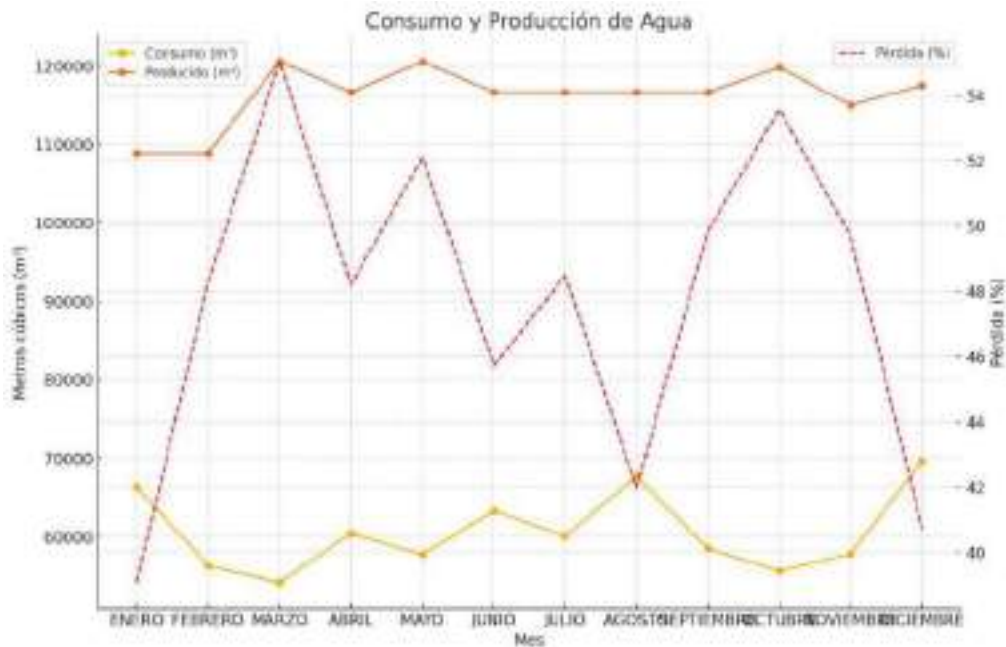
Figura 18. Análisis de consumos y pérdidas- Rovira

El caudal producido con el caudal de diseño de la planta de tratamiento supera el consumo aparente del municipio, por lo que se determina que la infraestructura de tratamiento del municipio cuenta con la capacidad para abastecerse, por otra parte, se hace necesario revisar la saturación de los sectores y la capacidad de las redes existentes se encuentran en la capacidad de transportar el caudal requerido.

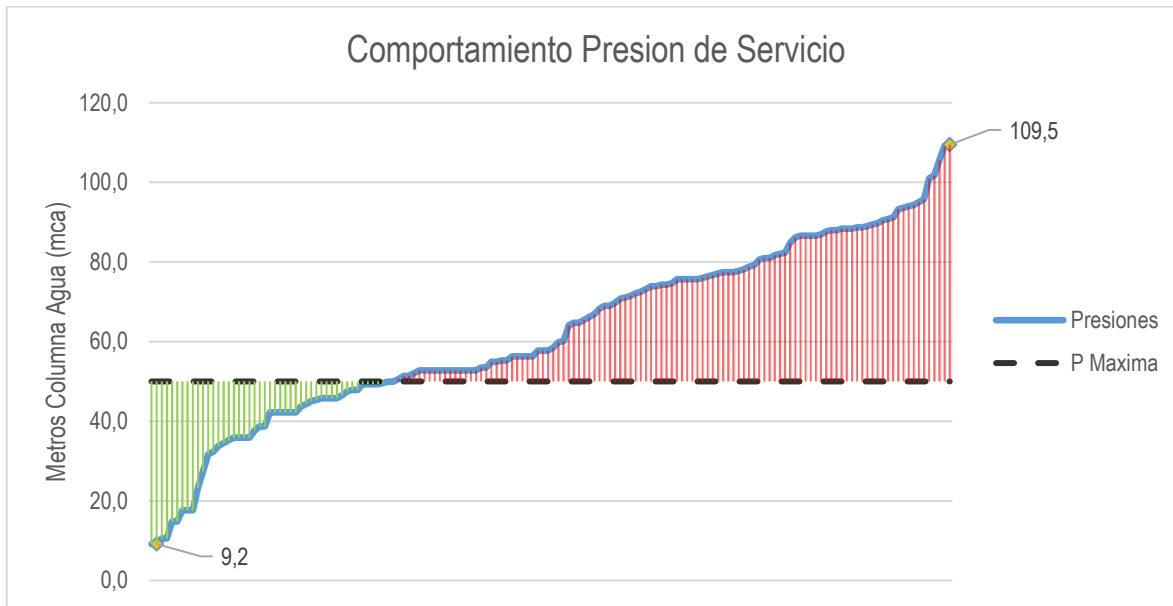
Figura 19. Comportamiento presión - San Antonio

Tras la recolección de datos de presiones en la red de distribución del municipio, se obtuvo un mapa que muestra presiones realmente altas, superiores a 100 m.c.a. Estas zonas están en estado crítico, ya que cualquier daño o fuga en estas áreas puede resultar en pérdidas significativas de agua potable. Las altas presiones tienden a causar daños frecuentes, como fisuras o fugas, debido a la elevada carga que soportan. Este problema se agrava porque el punto de almacenamiento del municipio está ubicado en una cota altimétrica relevante, lo que provoca cambios de presión abruptos.

Por otro lado, se identificaron sectores con bajas presiones, pero estos no presentan diferencias notables en la cota en comparación con el tanque de almacenamiento, por lo que sus diferencias de altimetría no generan presiones excesivas. Las presiones de 100 m.c.a o más requieren un monitoreo continuo y el desarrollo de jornadas de inspección para detectar posibles fugas o daños en la tubería, ya que estas altas presiones incrementan la probabilidad de anomalías. Además, se evaluó el comportamiento del caudal suministrado por el tanque de distribución para analizar cómo responde a las demandas de consumo y necesidades durante la prestación del servicio.

Se enfatiza la necesidad de que el municipio y su prestador de servicios prioricen la reducción de presiones en el sistema de acueducto para disminuir las pérdidas, ya que existe una relación directa entre la presión y las fugas no registradas.

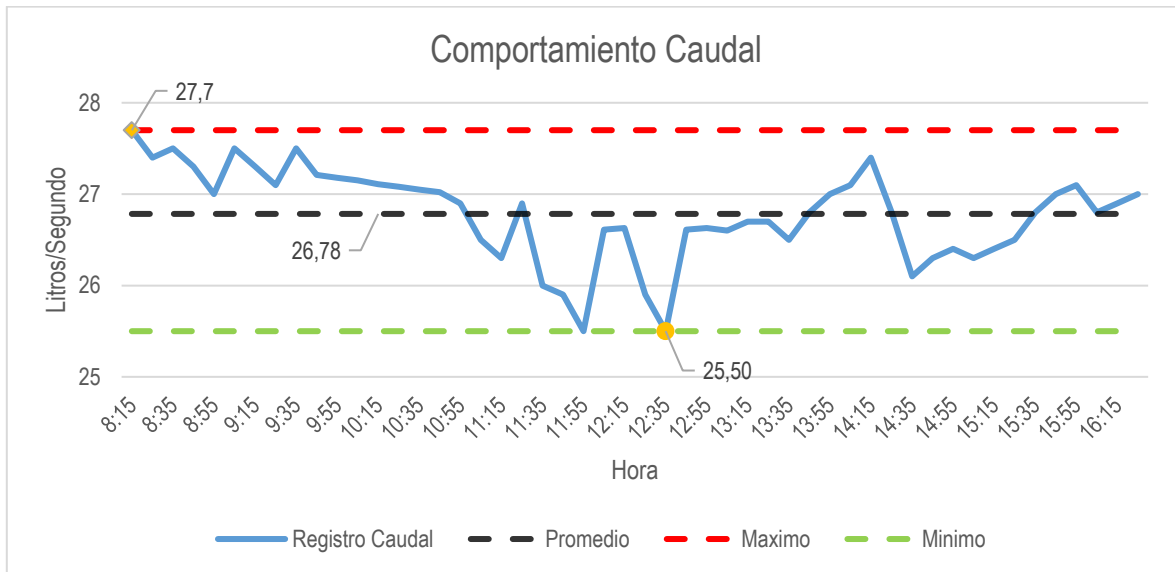
Figura 20. Comportamiento caudal - San Antonio

El sistema del municipio de San Antonio presenta un comportamiento adecuado de conformidad a los consumos de los usuarios debido a que sus cambios de caudal durante la jornada de monitoreo no presentaron una reducción significativa, por el contrario se mantuvo sobre un rango de variabilidad de 2 L/seg siendo así que su cambio no es mayor del 10% de su medida inicial registrada a las 8:00 am, su caudal promedio de servicio ronda los 26 L/seg durante toda la prestación del servicio a excepción de las horas pico de no consumo ubicadas en el lapso de tiempo de las 11:30 am hasta las 12:45 pm, lo anterior tiende a disminuir hasta su punto más crítico en donde se reduce a un caudal mínimo de 25.5 L/seg, la red de distribución cuenta con unas buenas condiciones iniciales permitiendo tener unos caudales óptimos como lo son la presión hidráulica de servicio y un buen estado en el catastro de redes, siendo así que en ningún momento se presenta un estado crítico en el tanque de almacenamiento del municipio indicando que la red se encuentra en buen estado, no presenta fugas o conexiones fraudulentas que descompense el servicio y ponga en un estado desequilibrado la red.

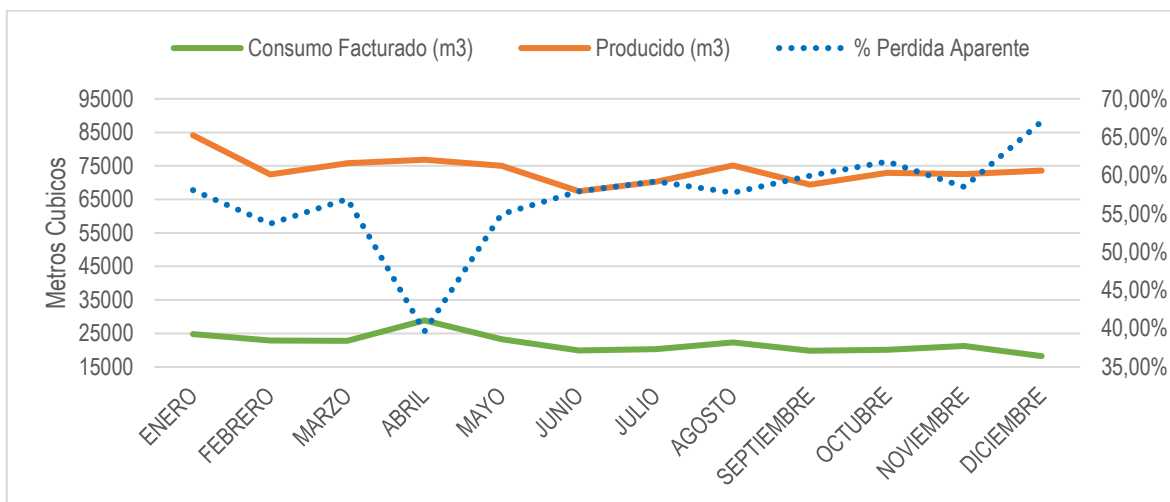
Figura 21. Análisis de consumos y pérdidas - San Antonio

El análisis del consumo y producción de agua durante el año revela importantes variaciones en el porcentaje de pérdida aparente, que oscila entre el 39.64% y el 67.03%. En enero, el porcentaje de pérdida aparente fue del 58.09%, aumentando gradualmente hasta alcanzar un pico de 67.03% en diciembre. El mayor porcentaje de pérdida se observó en diciembre, mientras que el mes con menor pérdida fue abril, con un 39.64%. A lo largo del año, se observa que los meses con mayores consumos facturados tienden a presentar mayores porcentajes de pérdida aparente. Por ejemplo, en enero, cuando el consumo facturado fue de 24,849 m³, la pérdida aparente alcanzó el 58.09%, a pesar de un alto volumen producido. Esto sugiere que, aunque la producción de agua varía significativamente, hay margen para mejorar la eficiencia en la gestión del agua y reducir las pérdidas para minimizar el desperdicio.

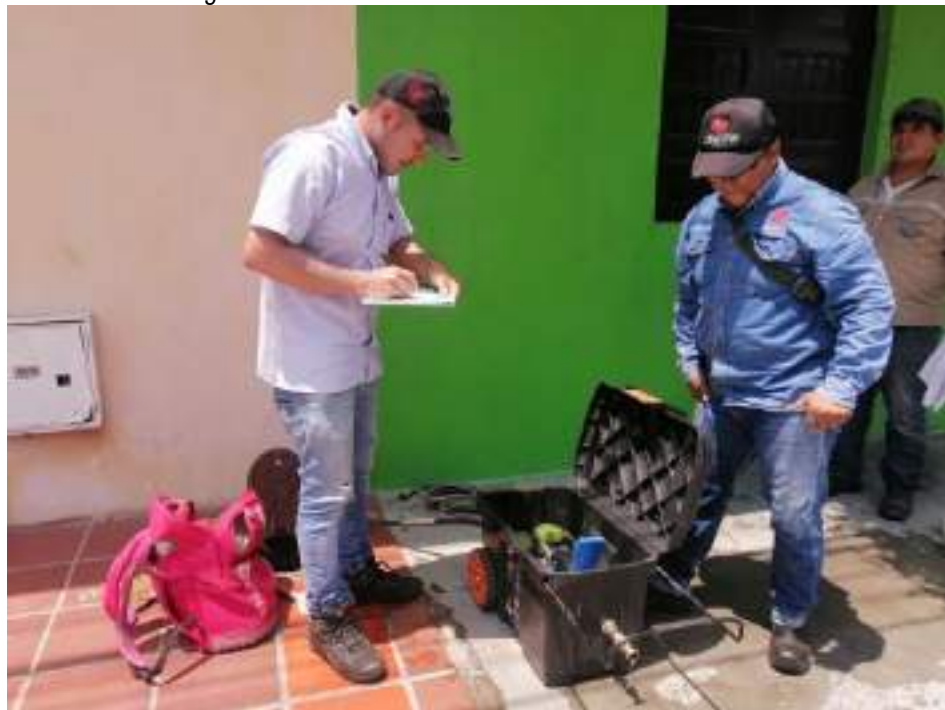
*Figura 32. Desarrollo de la Actividad Banco de Pruebas*

En el transcurso del desarrollo de las actividades se observó como novedad el estado de las acometidas del municipio en donde la gran mayoría presentaba la novedad de que la instalación del micromedidor desde la red matriz hasta la línea de ingreso al predio se componía principalmente de tubo PVC a lo cual por ser un material

que se presenta un grado de rigidez alto presentaba dificultades al momento de realizar el movimiento al micromedidor , siendo este un aspecto importante a evaluar debido a que por tener este tipo de material inmerso en la acometida los tiempos de instalación desinflación aumenta debido a que se debe de realizar el procedimiento con sumo cuidado y cautela para no llegar a producir alguna fuga o daño en el lugar

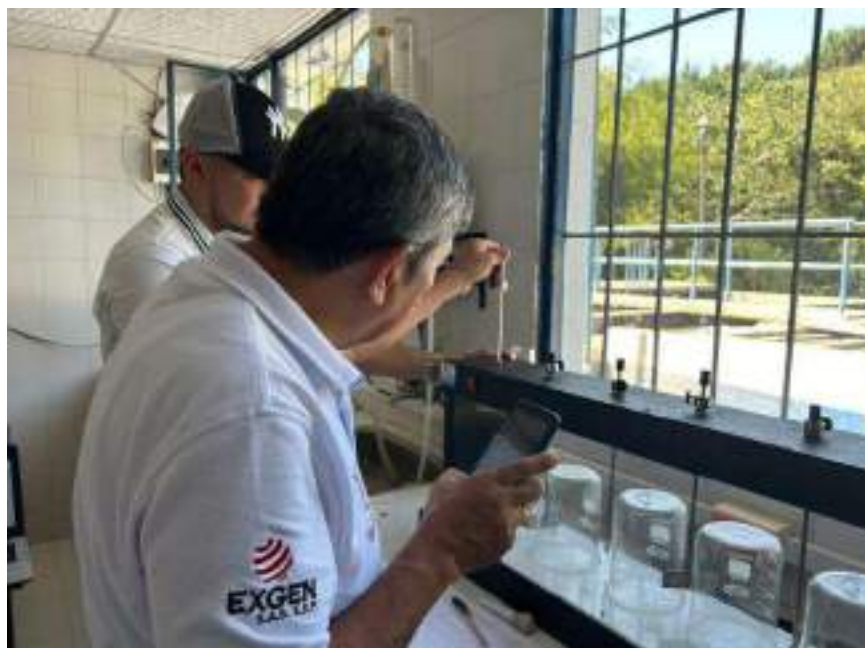
Figura 59. Visita potabilización Fresno

- 9. Revisión de Equipos:**
  - Se identificaron fallas en el turbidímetro y pH metro.
  - Se observó que las soluciones patrón del turbidímetro están vencidas y el pH metro se verificó con la solución patrón 7.0.

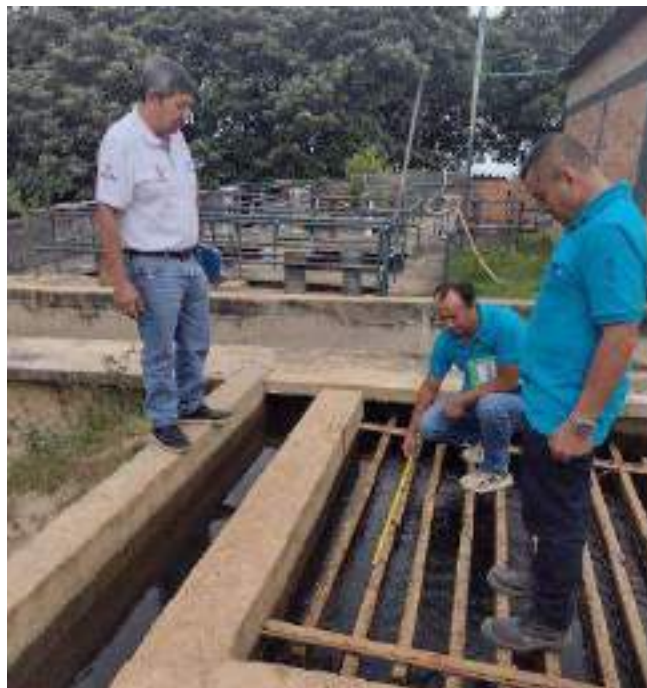
*Figura 61. Visita potabilización San Antonio*

- El fotómetro PF-3 se encuentra sin uso ya que presenta falla eléctrica.
- Verificación de calibración de equipo y medición de turbiedad que cumplen con los requerimientos normativos.
