**INTERVENTORIA TECNICA, ADMINISTRATIVA Y FINANCIERA PARA LA  
CONSTRUCCION DE UNIDADES SANITARIAS EN EL SECTOR RURAL EN EL  
MUNICIPIO DE PALOCABILDO**

**CONTRATO DE INTERVENTORIA No. 110 DE 2014**

**INFORME No.2**

**SUPERVISION DE OBRA**

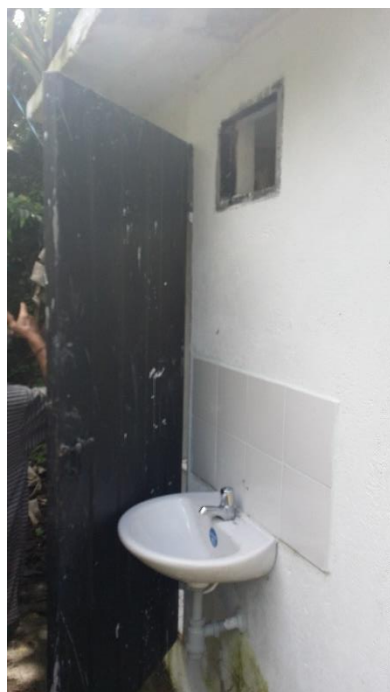
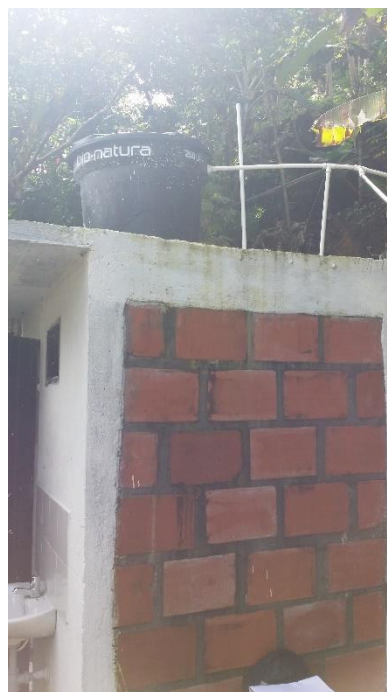
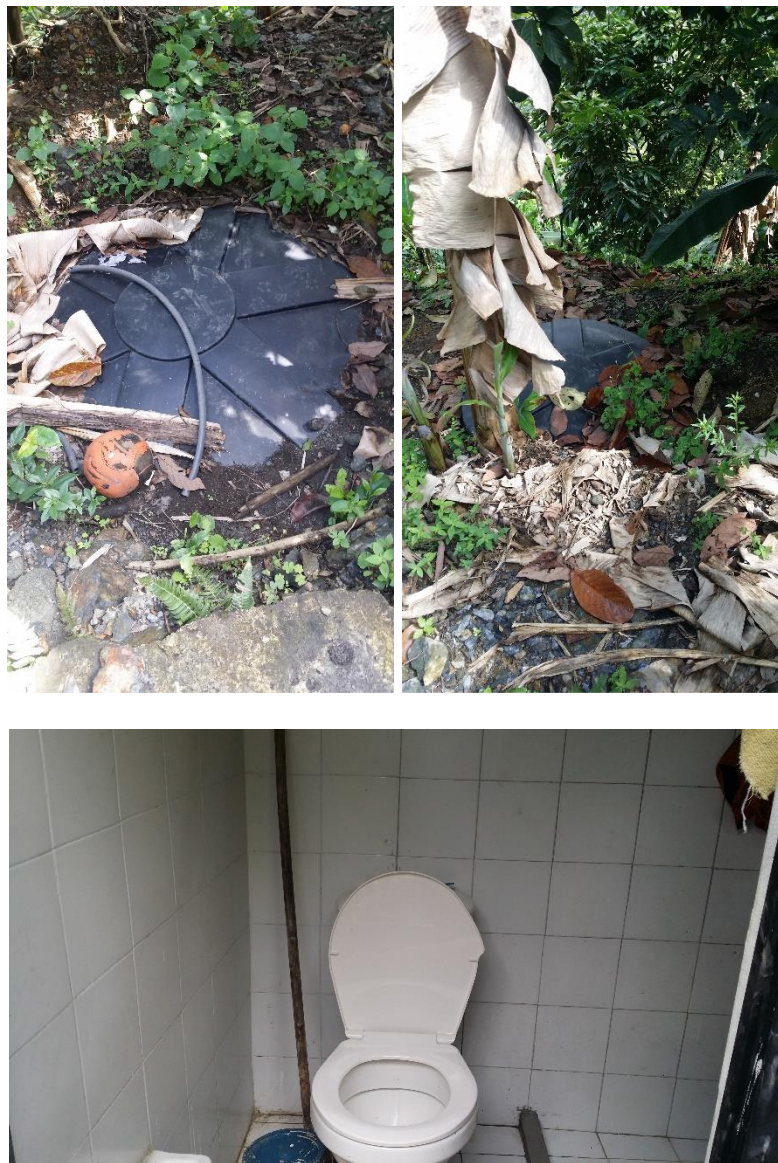
- Del ítem Marco Ventana en lámina cal 13 0,40 x 0,30 vidrios, No se encuentra el vidrio instalado.
- Del ítem mampostería en bloque liso No. 4 solo se ejecutó 8.18 mts 2.
- Del ítem Viga área de concreto (10cm X 15cm), solo se ejecutó 5,44 mts de longitud.
- Del ítem Columnas de concreto (20cm X 10 cm), solo se ejecutó 7,04 ml.
- Del ítem soporte tanque de reserva no se construyó.

- Del ítem Excavación y conformación de terreno con arena, no se realizó la conformación del terreno con arena.
- Del ítem campo de infiltración incluye suministro e instalación tubería pvc sanitaria perforada 3", excavaciones en tierra, y cubierta con grava de 3/4" relleno con material de sitio, No se realizó esta labor.

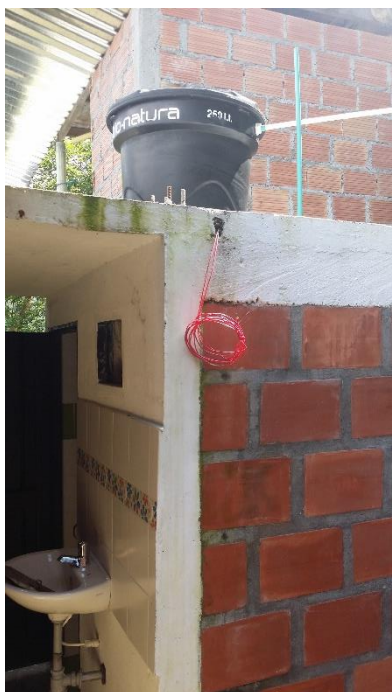
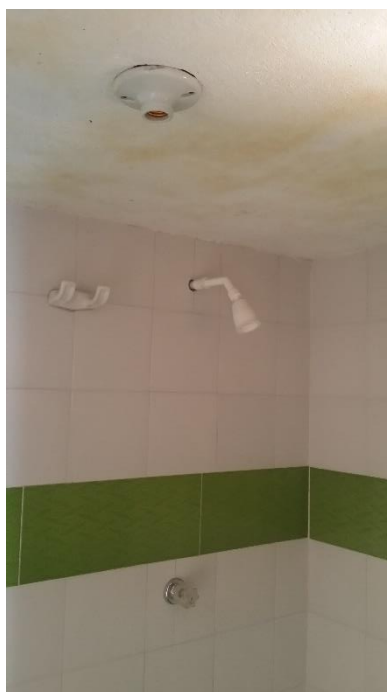
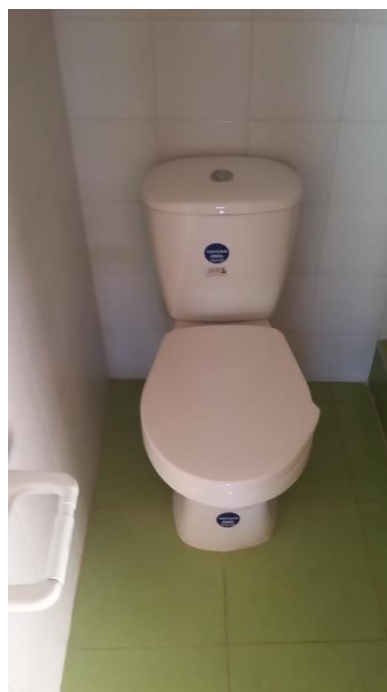
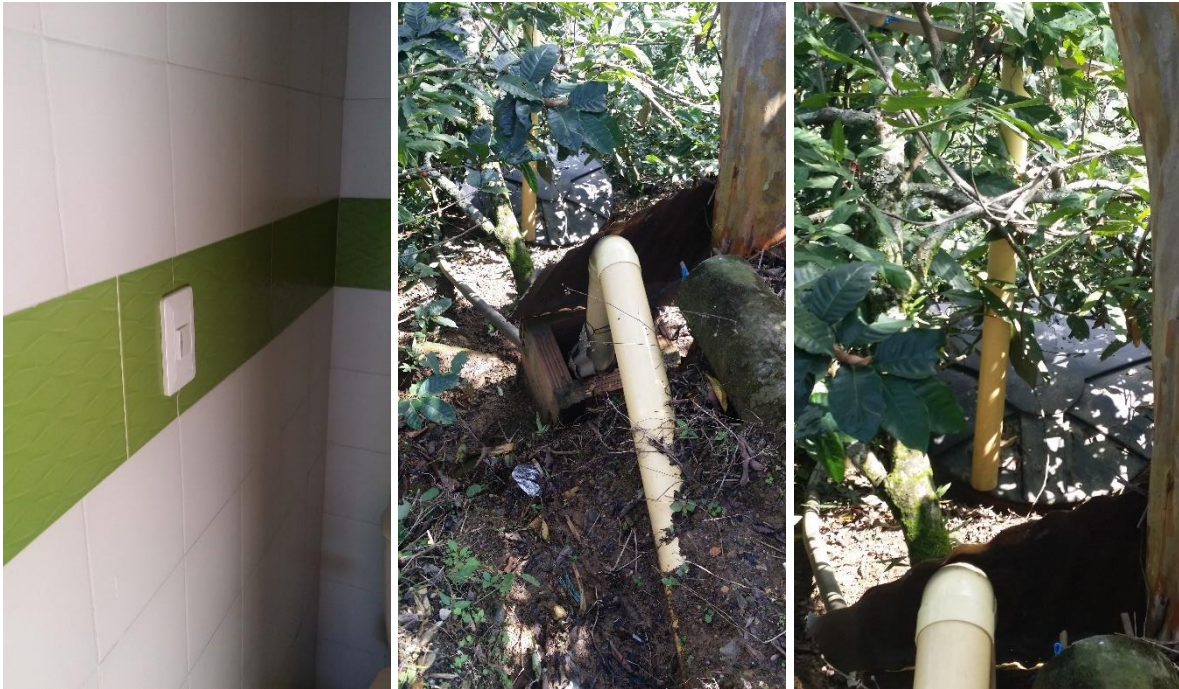
- Del ítem campo de infiltración incluye suministro e instalación tubería pvc sanitaria perforada 3", excavaciones en tierra, y cubierta con grava de 3/4" relleno con material de sitio, No se realizó esta labor.

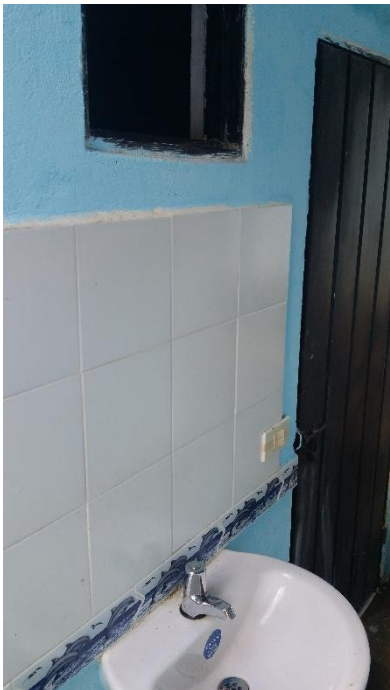
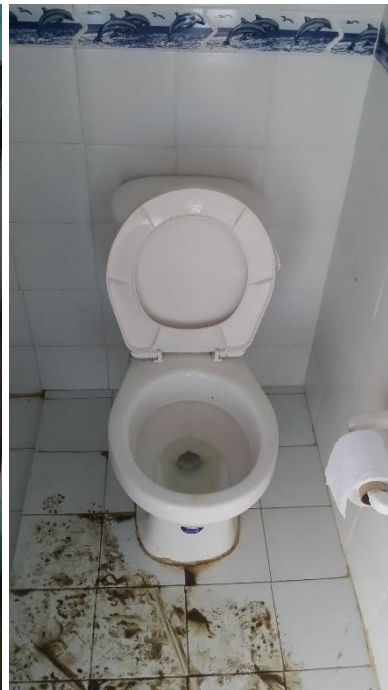
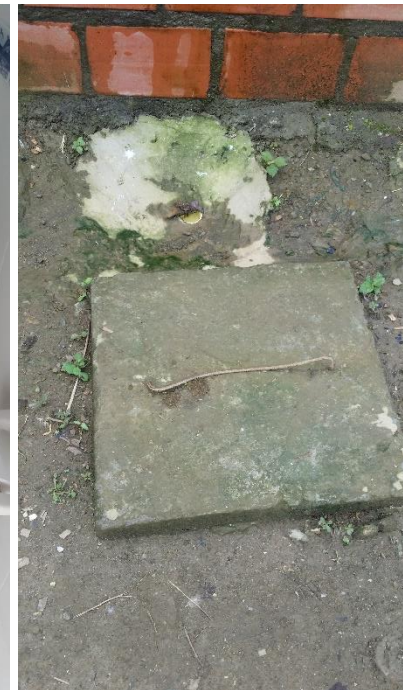
- Del ítem soporte tanque de reserva no se construyó.
- Del ítem Excavación y conformación de terreno con arena, no se conformó el terreno con arena.
- Del ítem Marco Ventana en lámina cal 13 0,40 x 0,30 vidrios, No se encuentra el vidrio instalado.
- Del ítem Tubería PCV-S de diámetro 4" (100mm) para conexión entre la caja y el tanque séptico, No se encuentra la tubería de 4" instalada.
- Del ítem Tanque perdurit colombit de 1000 lts con accesorios, no se encuentra instalado.
- Del ítem Material filtrante en forma de dispositivos ortogonales de diámetro de 2", no se realizó esta labor.

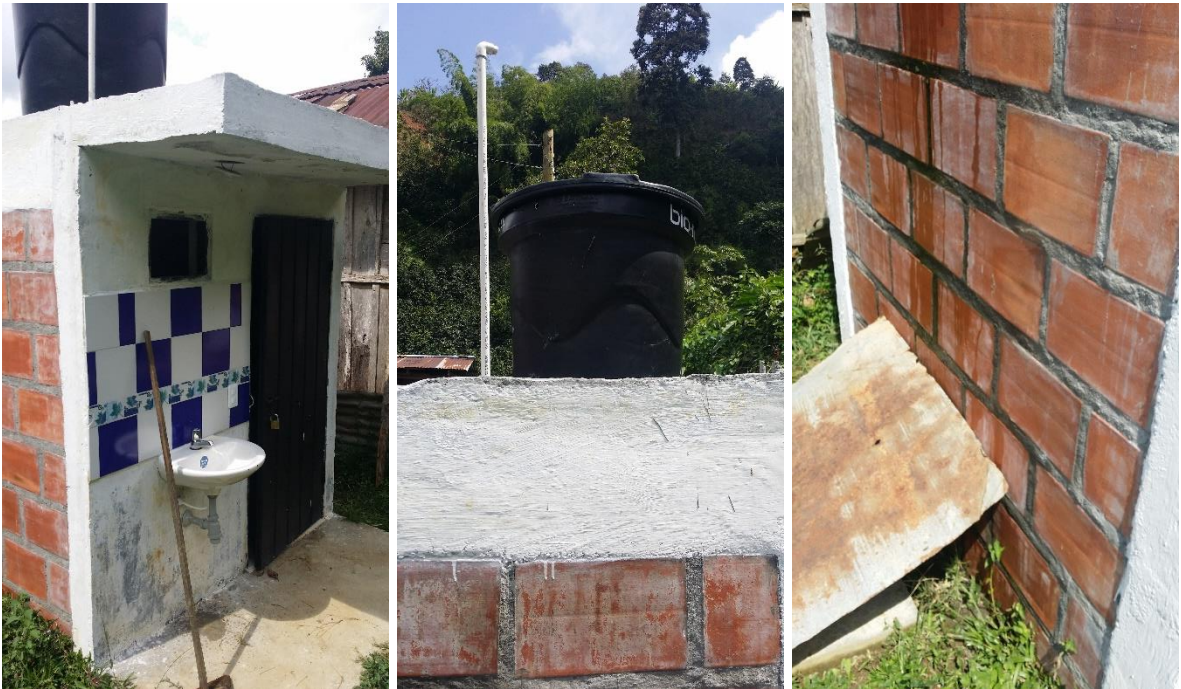
- Del ítem Marco Ventana en lámina cal 13 0,40 x 0,30 vidrios, No se encuentra el vidrio instalado.
- Del ítem mampostería en bloque liso No. 4 solo se ejecutó 8,87 mts 2.
- Del ítem Viga área de concreto (10cm X 15cm), solo se ejecutó 6,20 mts de longitud.
- Del ítem Columnas de concreto (20cm X 10 cm), solo se ejecutó 6,8 ml.
- Del ítem soporte tanque de reserva no se construyó.
- Del ítem campo de infiltración incluye suministro e instalación tubería pvc sanitaria perforada 3", excavaciones en tierra, y cubierta con grava de 3/4" relleno con material de sitio, No se realizó esta labor.

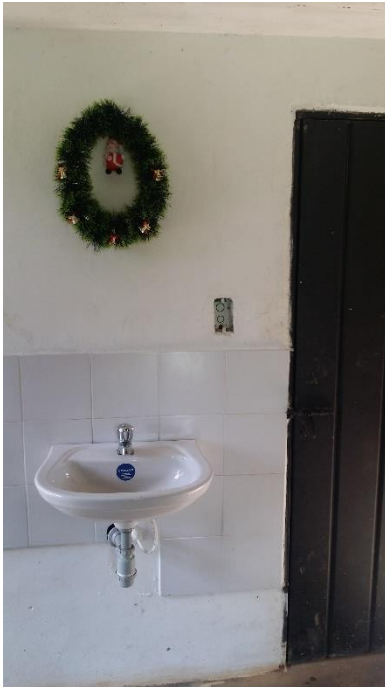
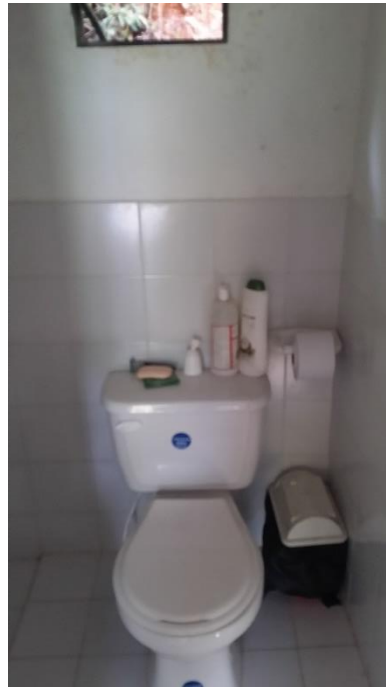
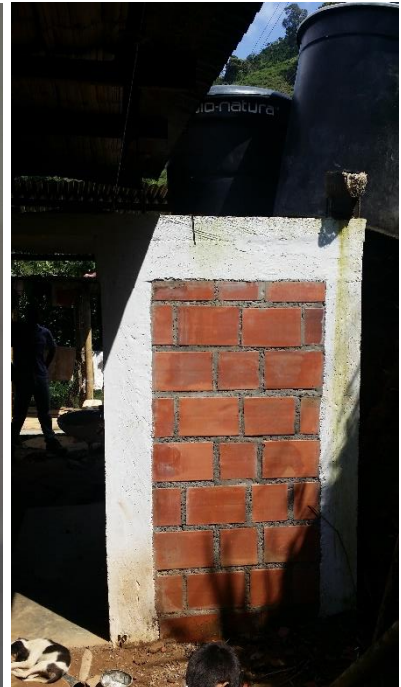
- Del ítem Marco Ventana en lámina cal 13 0,40 x 0,30 vidrios, No se encuentra el vidrio instalado.
- Del ítem mampostería en bloque liso No. 4 solo se ejecutó 8,57 mts 2.
- Del ítem Viga área de concreto (10cm X 15cm), solo se ejecutó 6,68 mts de longitud.
- Del ítem Columnas de concreto (20cm X 10 cm), solo se ejecutó 7,32 ml.
- Del ítem soporte tanque de reserva no se construyó.
- Del ítem campo de infiltración incluye suministro e instalación tubería pvc sanitaria perforada 3", excavaciones en tierra, y cubierta con grava de 3/4" relleno con material de sitio, No se realizó esta labor.
- Del ítem Excavación y conformación de terreno con arena, no se realizó la conformación del terreno con arena.

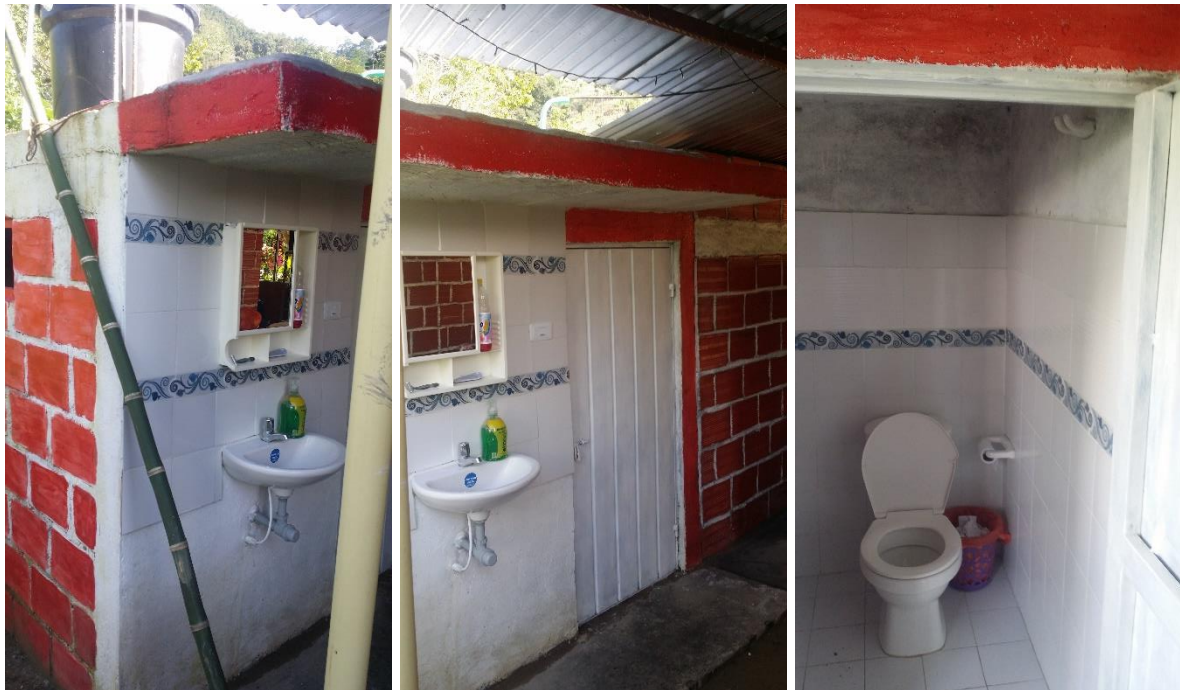
- Del ítem Marco Ventana en lámina cal 13 0,40 x 0,30 vidrios, No se encuentra el vidrio instalado.
- Del ítem Viga área de concreto (10cm X 15cm), solo se ejecutó 7,32 mts de longitud.
- Del ítem Columnas de concreto (20cm X 10 cm), solo se ejecutó 8,2ml.
- Del ítem soporte tanque de reserva no se construyó.
- Del ítem red eléctrica interna, la red no se encuentra instalada.
- Del ítem Punto eléctrico y accesorios, no se encuentran instalados los accesorios.

- Del ítem Caja para válvula de purga de 50cm de diámetro; E=0,1. en concreto de 3000 PSI: incluye tapa, excavación, acero de refuerzo y herraje para marco y tapa, no se realizó.
- Del ítem Excavación y conformación de terreno con arena, no se realizó la conformación del terreno con arena.
- Del ítem campo de infiltración incluye suministro e instalación tubería pvc sanitaria perforada 3", excavaciones en tierra, y cubierta con grava de 3/4" relleno con material de sitio, No se realizó esta labor.

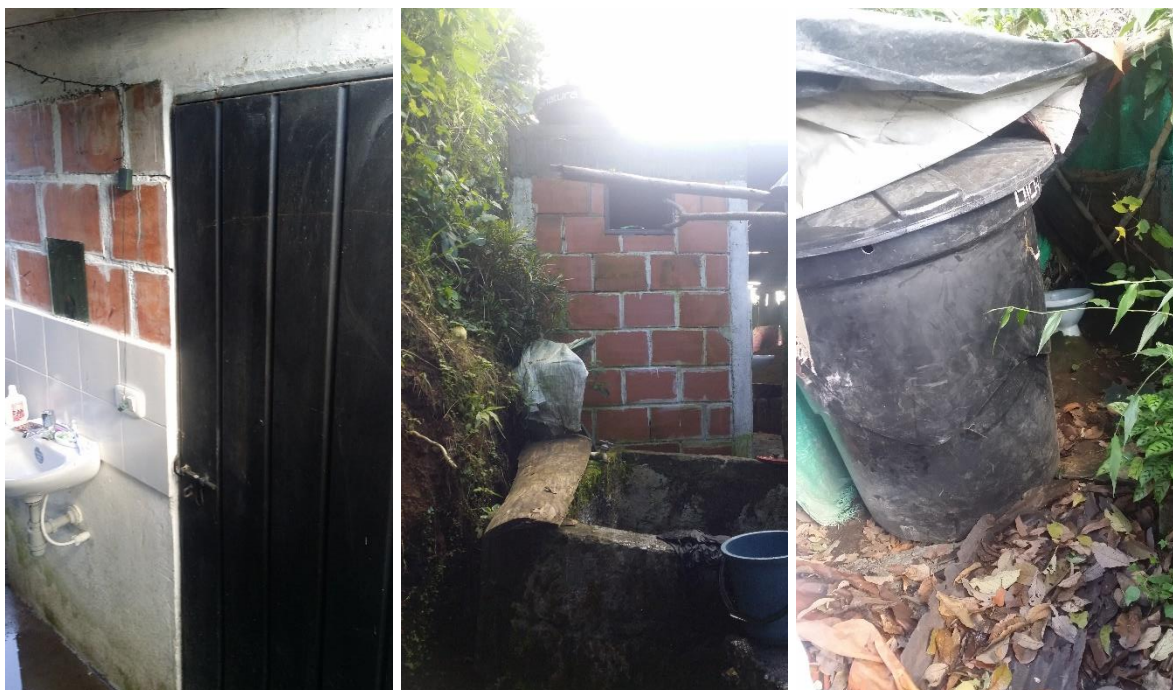
- Del ítem Marco Ventana en lámina cal 13 0,40 x 0,30 vidrios, No se encuentra el vidrio instalado.
- Del ítem mampostería en bloque liso No. 4 solo se ejecutó 7,62 mts 2.
- Del ítem Viga área de concreto (10cm X 15cm), solo se ejecutó 5,70 mts de longitud.
- Del ítem Columnas de concreto (20cm X 10 cm), solo se ejecutó 7,3 ml.
- Del ítem soporte tanque de reserva no se construyó.
- Del ítem red eléctrica interna, la red no se encuentra instalada.
- Del ítem Punto eléctrico y accesorios, no se encuentran instalados los accesorios.

- Del ítem Excavación y conformación de terreno con arena, no se realizó la conformación del terreno con arena.
- Del ítem campo de infiltración incluye suministro e instalación tubería pvc sanitaria perforada 3", excavaciones en tierra, y cubierta con grava de 3/4" relleno con material de sitio, No se realizó esta labor.
- Del ítem Tanque perdurit colombit de 1000 lts con accesorios, no se realizó la instalación.
- Del ítem tanque perdurit colombit de 500 lts con accesorios, no se encuentra instalado.

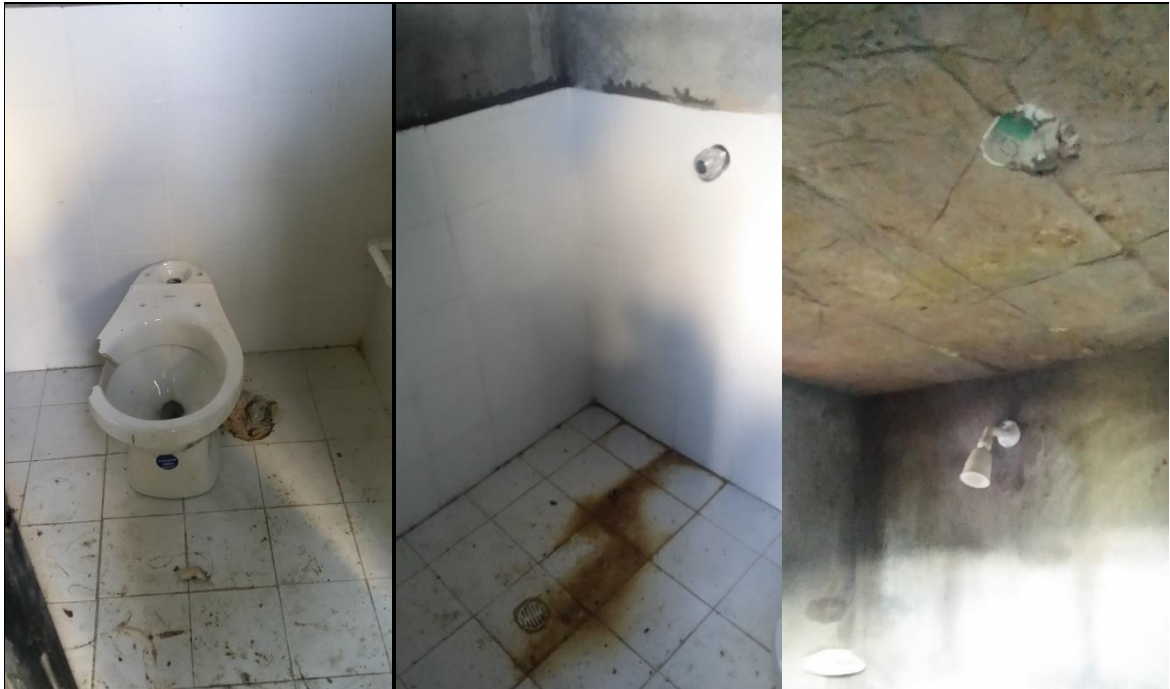
- Del ítem red eléctrica interna, la red no se encuentra instalada.
- Del ítem Punto eléctrico y accesorios, no se encuentran instalados los accesorios.
- Del ítem Marco Ventana en lámina cal 13 0,40 x 0,30 vidrios, No se encuentra el vidrio instalado.
- Del ítem mampostería en bloque liso No. 4 solo se ejecutó 5,25 mts 2.
- Del ítem soporte tanque de reserva no se construyó.
- Del ítem Excavación manual en material común hasta 2m de profundidad, bajo cualquier grado de humedad (M3), no se realizó esta actividad.
- Del ítem Lleno y apisonado de zanjas y apiques con material selecto de la excavación, incluye acarreo interno (m3), no se realizó esta labor.

- Del ítem Excavación y conformación de terreno con arena, no se realizó esta actividad
- Del ítem Tanque perdurit colombit de 1000 lts con accesorios, no se realizó la instalación.
- Del ítem Caja para válvula de purga de 50cm de diámetro; E=0,1. en concreto de 3000 PSI: incluye tapa, excavación, acero de refuerzo y herraje para marco y tapa, no se realizó.
- Del ítem Material filtrante en forma de dispositivos ortogonales de diámetro de 2", no se realizó esta actividad.
- Del ítem tanque perdurit colombit de 500 lts con accesorios, no se instaló.
- Del ítem campo de infiltración incluye suministro e instalación tubería pvc sanitaria perforada 3", excavaciones en tierra, y cubierta con grava de 3/4" relleno con material de sitio, no se realizó esta actividad.
- Del ítem sanitario en cerámica, se encuentra totalmente dañado y sin instalación.

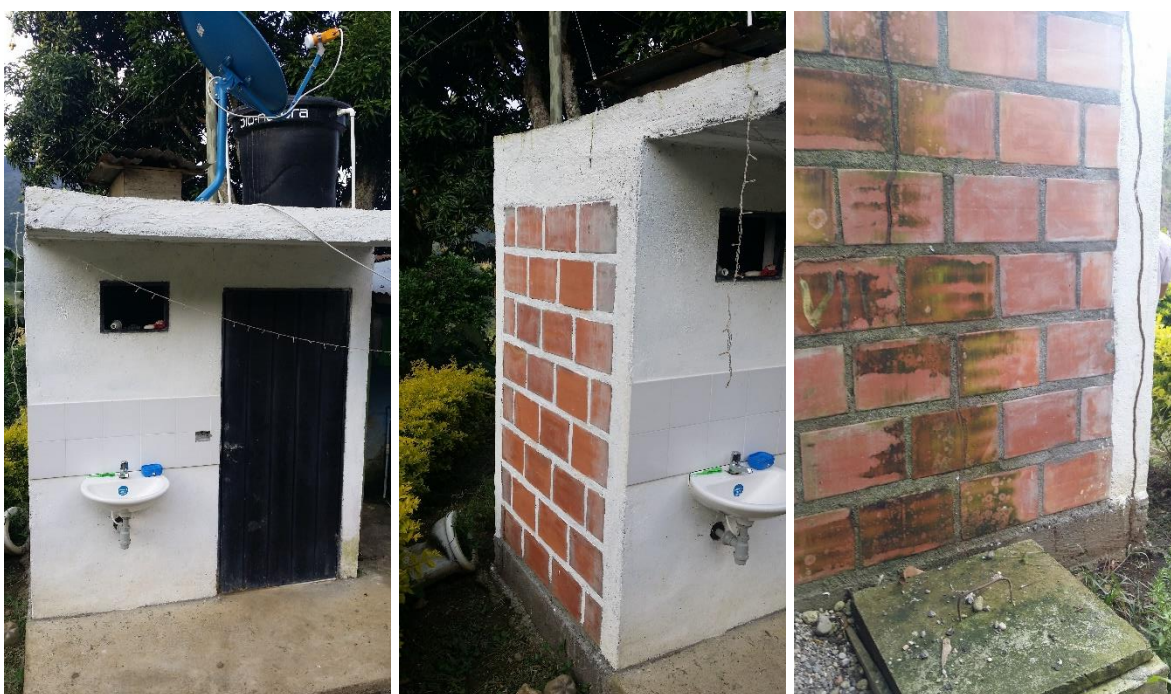
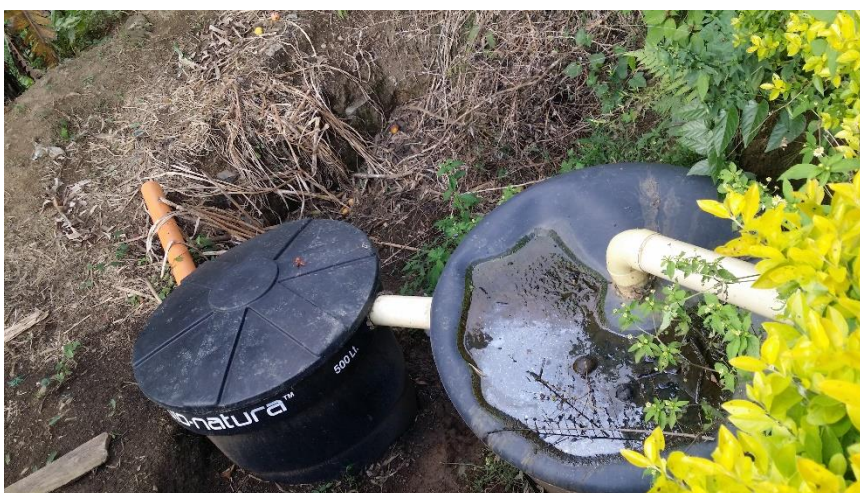
- El predio donde se ejecutó esta unidad sanitaria le pertenece al hijo.
- Del ítem mampostería en bloque liso No. 4 solo se ejecutó 8,23 mts 2.
- Del ítem Marco Ventana en lámina cal 13 0,40 x 0,30 vidrios, No se encuentra el vidrio instalado.

- Del ítem Excavación y conformación de terreno con arena, no se realizó esta actividad
- Del ítem campo de infiltración incluye suministro e instalación tubería pvc sanitaria perforada 3", excavaciones en tierra, y cubierta con grava de 3/4" relleno con material de sitio, No se realizó esta labor.

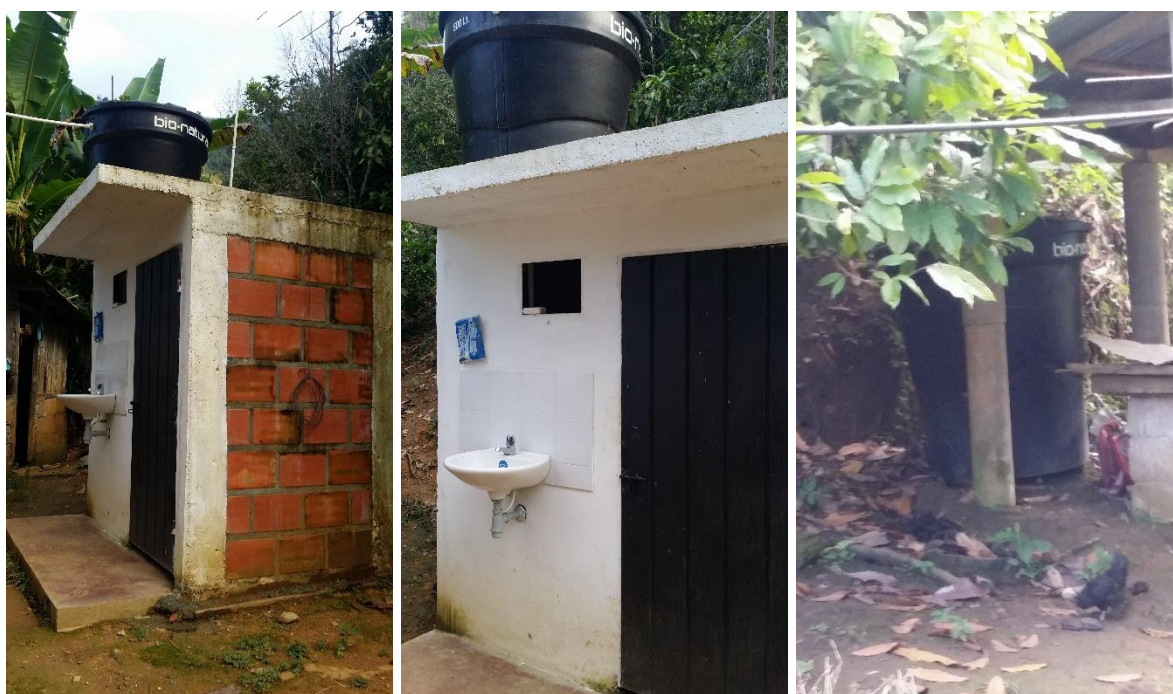
- Del ítem mampostería en bloque liso No. 4 solo se ejecutó 8,32 mts 2.
- Del ítem Marco Ventana en lámina cal 13 0,40 x 0,30 vidrios, No se encuentra el vidrio instalado.
- Del ítem instalación en pvc para tanque elevado con aditamentos no se realizó.
- Del ítem Viga área de concreto (10cm X 15cm), solo se ejecutó 6.1 mts de longitud.
- Del ítem Columnas de concreto (20cm X 10 cm), solo se ejecutó 7,25 ml.
- Del ítem soporte tanque de reserva no se construyó.
- Del ítem Excavación y conformación de terreno con arena, no se realizó la conformación del terreno con arena.

- Del ítem campo de infiltración incluye suministro e instalación tubería pvc sanitaria perforada 3", excavaciones en tierra, y cubierta con grava de 3/4" relleno con material de sitio, No se realizó esta labor.
- Del ítem Tanque perdurit colombit de 1000 lts con accesorios, no se realizó la instalación.
- Del ítem Material filtrante en forma de dispositivos ortogonales de diámetro de 2", no se realizó esta actividad.
- Del ítem tanque perdurit colombit de 500 lts con accesorios, no se instaló.

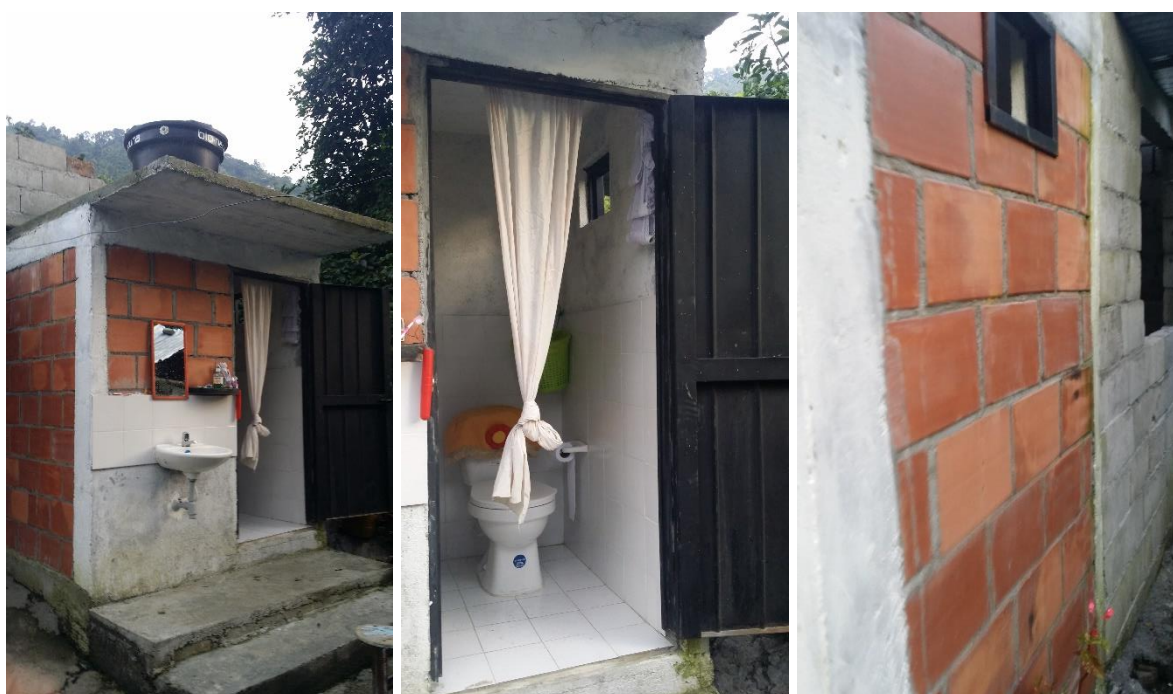
- Del ítem mampostería en bloque liso No. 4 solo se ejecutó 8,93 mts 2.
- Del ítem Marco Ventana en lámina cal 13 0,40 x 0,30 vidrios, No se encuentra el vidrio instalado.
- Del ítem Viga área de concreto (10cm X 15cm), solo se ejecutó 6.7 mts de longitud.
- Del ítem Columnas de concreto (20cm X 10 cm), solo se ejecutó 8,1 ml.
- Del ítem soporte tanque de reserva no se construyó.
- Del ítem Excavación manual en material común hasta 2m de profundidad, bajo cualquier grado de humedad (M3), no se realizó esta actividad.
- Del ítem Lleno y apisonado de zanjas y apiques con material selecto de la excavación, incluye acarreo interno (m3), no se realizó esta labor.

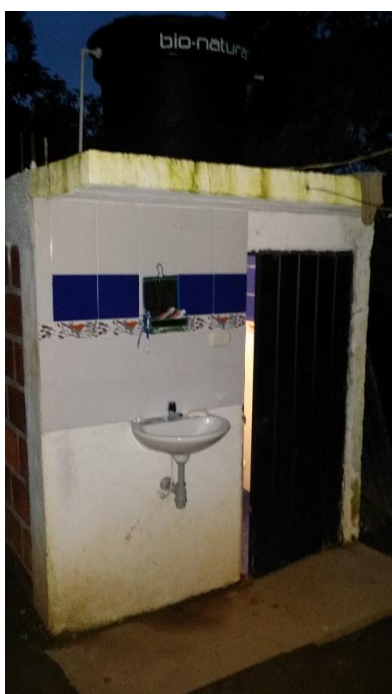
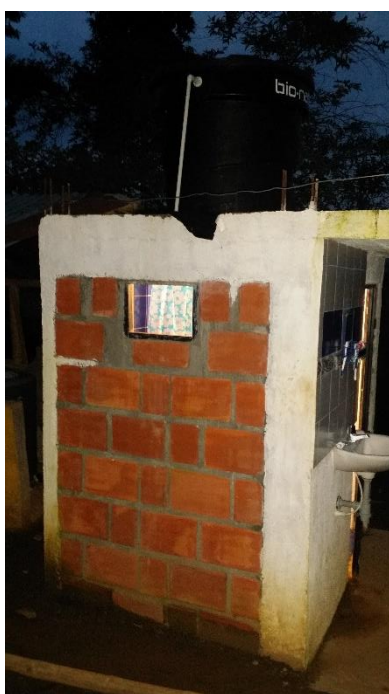
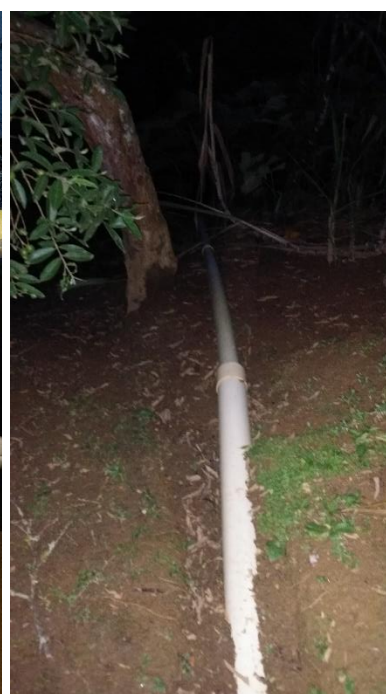
- Del Ítem mampostería en bloque liso No. 4 solo se ejecutó 8.64 mts 2.
- Del ítem Marco Ventana en lámina cal 13 0,40 x 0,30 vidrios, No se encuentra el vidrio instalado.
- Del ítem Viga área de concreto (10cm X 15cm), solo se ejecutó 6.78 mts de longitud.
- Del ítem Columnas de concreto (20cm X 10 cm), solo se ejecutó 7,2 ml.
- Del ítem soporte tanque de reserva no se construyó.
- Del ítem Excavación manual en material común hasta 2m de profundidad, bajo cualquier grado de humedad (M3), no se realizó esta actividad.
- Del ítem Lleno y apisonado de zanjas y apiques con material selecto de la excavación, incluye acarreo interno (m3), no se realizó esta labor.

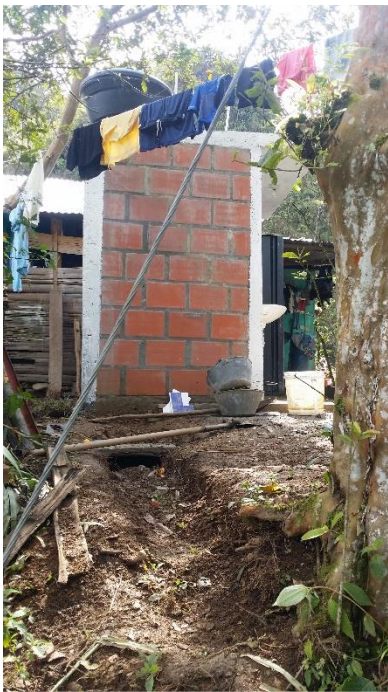
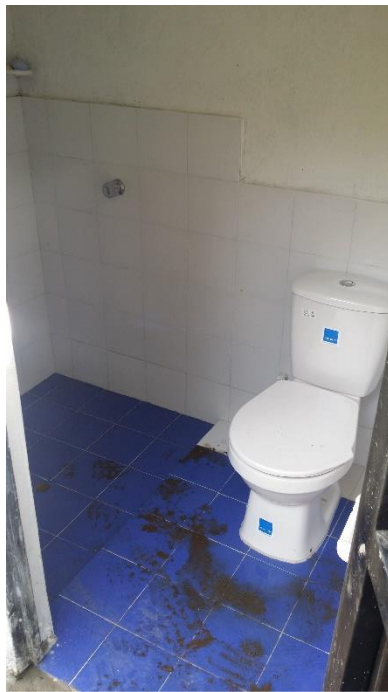
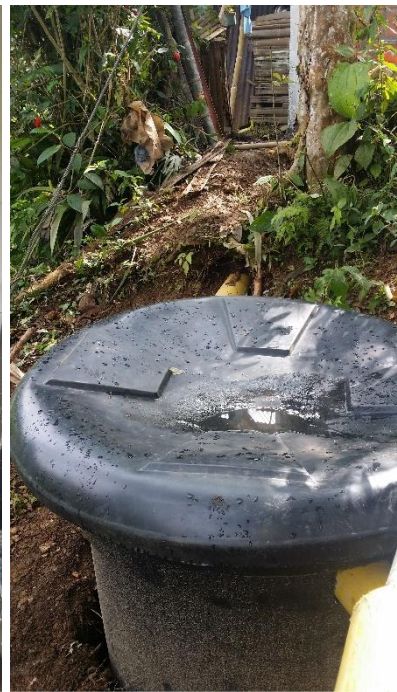
- Del ítem mampostería en bloque liso No. 4 solo se ejecutó 8,72 mts 2.
- Del ítem Viga área de concreto (10cm X 15cm), No se ejecutó.
- Del ítem Columnas de concreto (20cm X 10 cm), solo se ejecutó 8,08 ml.
- Del ítem soporte tanque de reserva no se construyó.
- Del ítem Excavación y conformación de terreno con arena, no se realizó esta actividad
- Del ítem campo de infiltración incluye suministro e instalación tubería pvc sanitaria perforada 3", excavaciones en tierra, y cubierta con grava de 3/4" relleno con material de sitio, No se realizó esta labor.

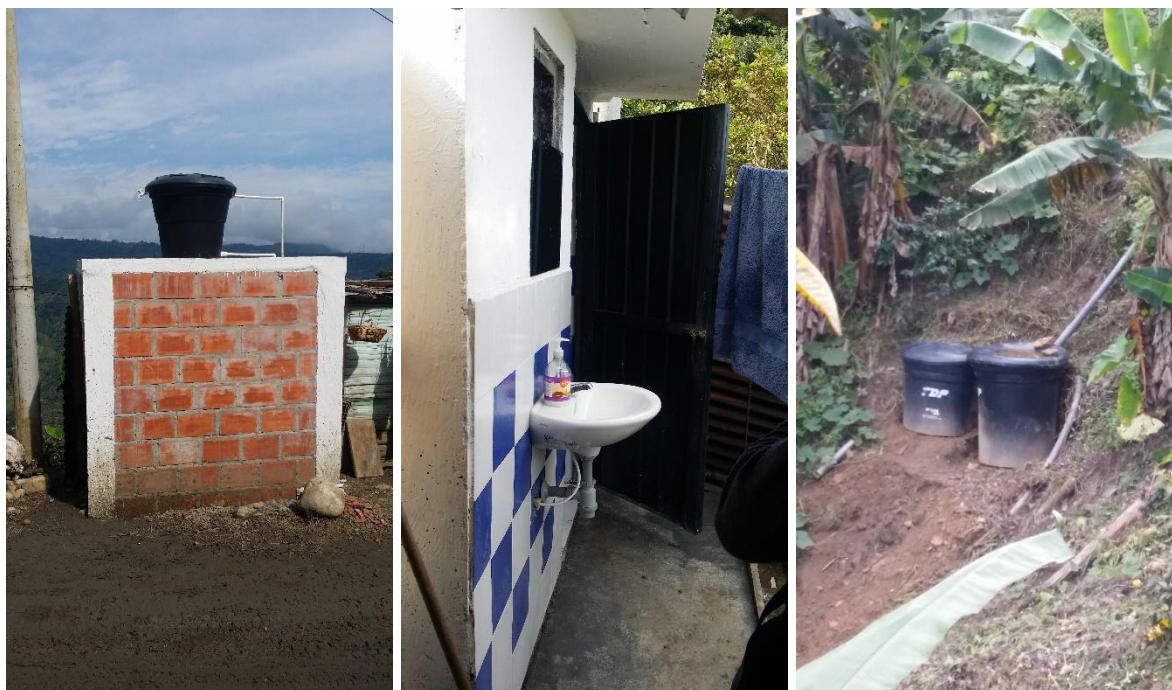
- Del ítem mampostería en bloque liso No. 4 solo se ejecutó 8.22 mts 2.
- Del ítem Viga área de concreto (10cm X 15cm), no se ejecutó.
- Del ítem Columnas de concreto (20cm X 10 cm), solo se ejecutó 8,52 ml.
- Del ítem soporte tanque de reserva no se construyó.
- Del ítem Excavación manual en material común hasta 2m de profundidad, bajo cualquier grado de humedad (M3), no se realizó esta actividad.
- Del ítem Lleno y apisonado de zanjas y apiques con material selecto de la excavación, incluye acarreo interno (m3), no se realizó esta labor.

- Del ítem Excavación y conformación de terreno con arena, no se realizó esta actividad
- Del ítem Caja para válvula de purga de 50cm de diámetro; E=0,1. en concreto de 3000 PSI: incluye tapa, excavación, acero de refuerzo y herraje para marco y tapa, no se ejecutó la tapa.
- Del ítem Excavación y conformación de terreno con arena, no se realizó la conformación del terreno con arena.
- Del ítem campo de infiltración incluye suministro e instalación tubería pvc sanitaria perforada 3", excavaciones en tierra, y cubierta con grava de 3/4" relleno con material de sitio, No se realizó esta labor.
- De acuerdo a la ubicación del sistema séptico el contratista debe garantizar que debido a la clasificación del terreno no se pueda producir un deslizamiento.

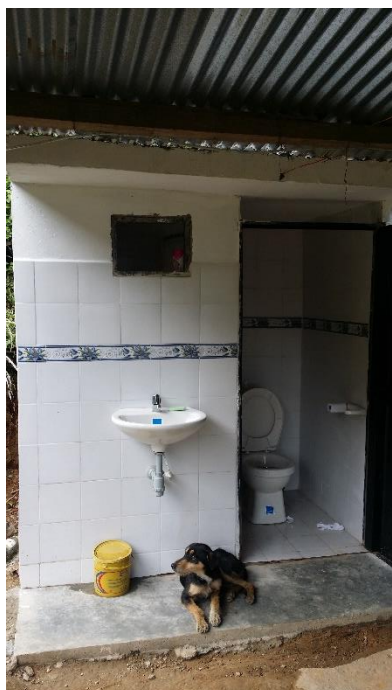
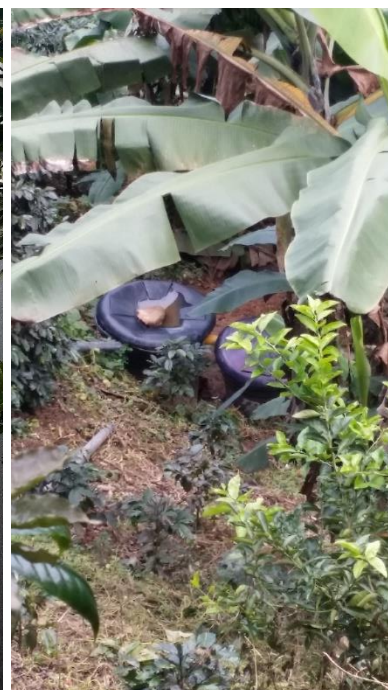
- Del ítem mampostería en bloque liso No. 4 solo se ejecutó 8.22 mts 2.
- Del ítem Viga área de concreto (10cm X 15cm), no se ejecutó.
- Del ítem Columnas de concreto (20cm X 10 cm), solo se ejecutó 8,52 ml.
- Del ítem soporte tanque de reserva no se construyó.
- Del ítem Excavación manual en material común hasta 2m de profundidad, bajo cualquier grado de humedad (M3), no se realizó esta actividad.
- Del ítem Lleno y apisonado de zanjas y apiques con material selecto de la excavación, incluye acarreo interno (m3), no se realizó esta labor.
- Del ítem Excavación y conformación de terreno con arena, no se realizó esta actividad

- Del ítem Caja para válvula de purga de 50cm de diámetro; E=0,1. en concreto de 3000 PSI: incluye tapa, excavación, acero de refuerzo y herraje para marco y tapa, no se ejecutó la tapa.
- Del ítem Excavación y conformación de terreno con arena, no se realizó la conformación del terreno con arena.
- Del ítem campo de infiltración incluye suministro e instalación tubería pvc sanitaria perforada 3", excavaciones en tierra, y cubierta con grava de 3/4" relleno con material de sitio, No se realizó esta labor.
- Del ítem Tubería PCV-S de diámetro 4" (100mm) para conexión entre la caja y el tanque séptico, se cambió por una manguera pvc la cual la interventoría no autorizó, lo cual justifican que es por la distancia donde se instaló el sistema séptico.

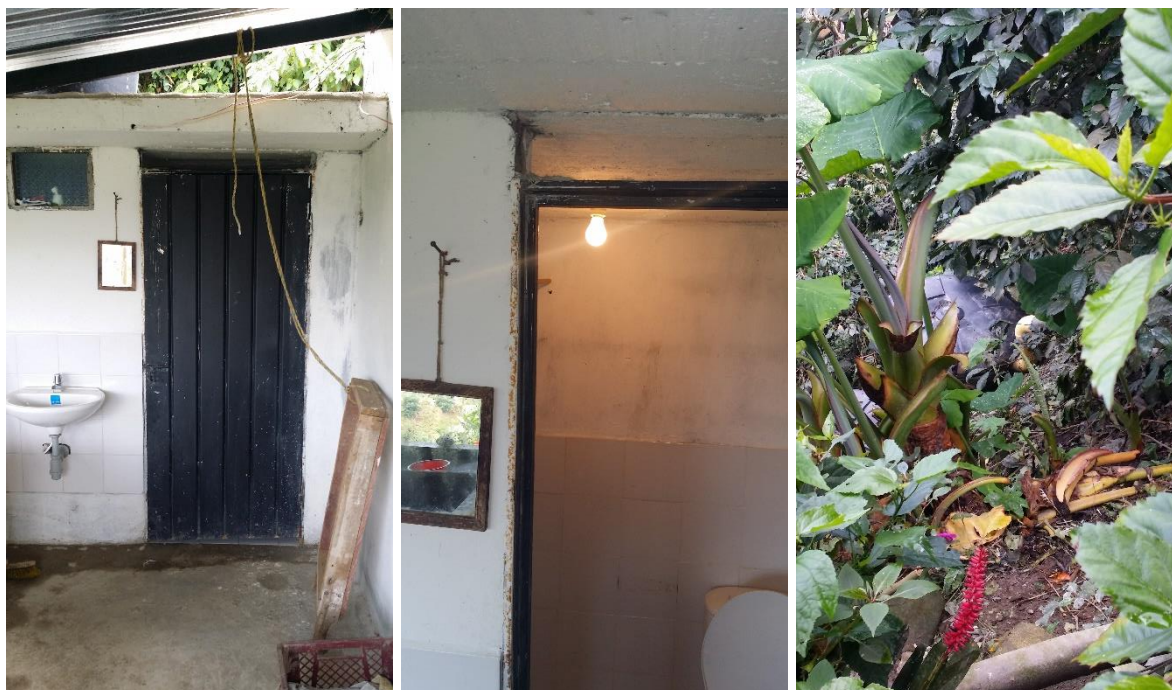
- Del ítem mampostería en bloque liso No. 4 solo se ejecutó 8.43 mts 2.
- Del ítem Viga área de concreto (10cm X 15cm), no se ejecutó.
- Del ítem Columnas de concreto (20cm X 10 cm), solo se ejecutó 8,31 ml.
- Del ítem soporte tanque de reserva no se construyó.
- Del ítem Excavación manual en material común hasta 2m de profundidad, bajo cualquier grado de humedad (M3), no se realizó esta actividad.
- Del ítem Lleno y apisonado de zanjas y apiques con material selecto de la excavación, incluye acarreo interno (m3), no se realizó esta labor.
- Del ítem Excavación y conformación de terreno con arena, no se realizó esta actividad

- Del ítem Caja para válvula de purga de 50cm de diámetro; E=0,1. en concreto de 3000 PSI: incluye tapa, excavación, acero de refuerzo y herraje para marco y tapa, no se ejecutó la tapa.
- Del ítem Excavación y conformación de terreno con arena, no se realizó la conformación del terreno con arena.
- Del ítem campo de infiltración incluye suministro e instalación tubería pvc sanitaria perforada 3", excavaciones en tierra, y cubierta con grava de 3/4" relleno con material de sitio, No se realizó esta labor.
- Del ítem Tubería PCV-S de diámetro 4" (100mm) para conexión entre la caja y el tanque séptico, se cambió por una manguera pvc la cual la interventoría no autorizó, lo cual justifican que es por la distancia donde se instaló el sistema séptico.

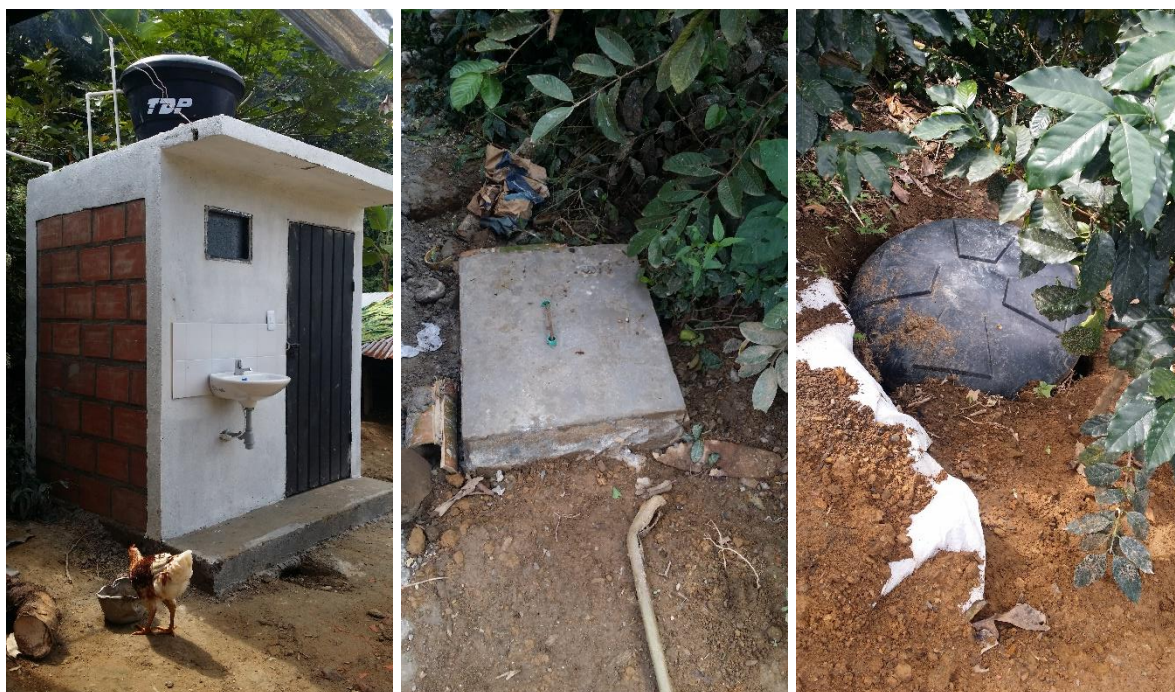
- Del ítem mampostería en bloque liso No. 4 solo se ejecutó 8.64 mts 2.
- Del ítem Columnas de concreto (20cm X 10 cm), solo se ejecutó 8,67 ml.
- Del ítem soporte tanque de reserva no se construyó.
- el ítem Excavación y conformación de terreno con arena, no se realizó la conformación del terreno con arena.

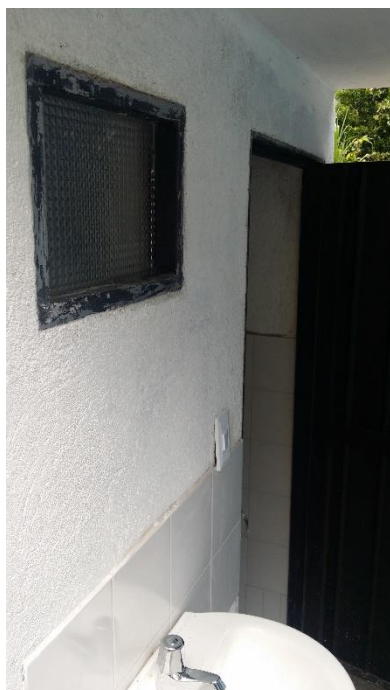
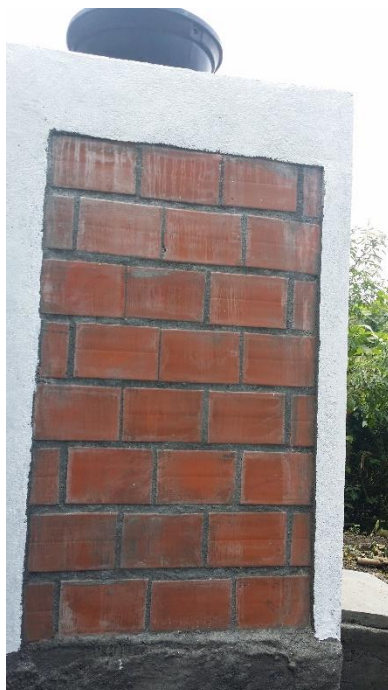
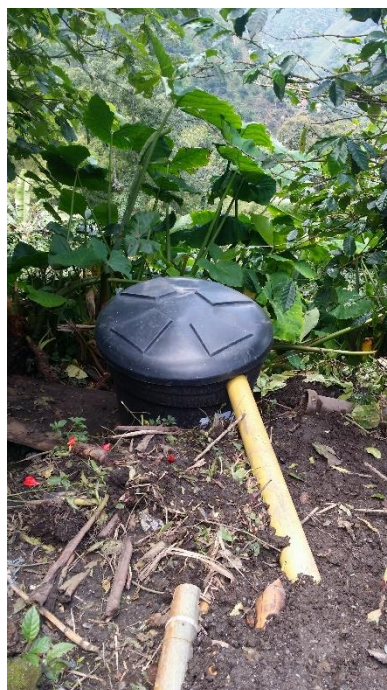
- Del ítem mampostería en bloque liso No. 4 solo se ejecutó 8.16 mts 2.
- Del ítem soporte tanque de reserva no se construyó.
- Del ítem Excavación manual en material común hasta 2m de profundidad, bajo cualquier grado de humedad (M3), no se realizó esta actividad.
- Del ítem Excavación y conformación de terreno con arena, no se realizó la conformación del terreno con arena.
- Del ítem campo de infiltración incluye suministro e instalación tubería pvc sanitaria perforada 3", excavaciones en tierra, y cubierta con grava de 3/4" relleno con material de sitio, No se realizó esta labor.

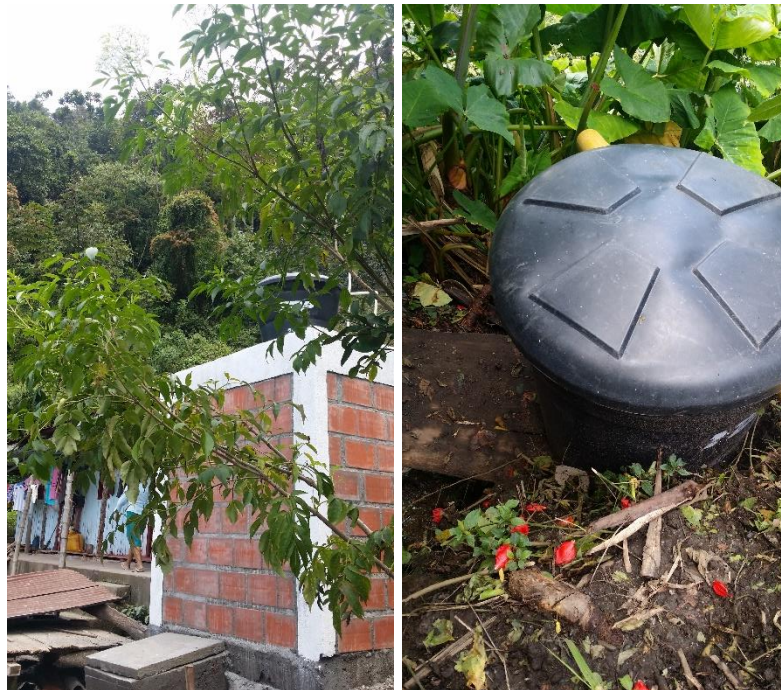
- Del ítem mampostería en bloque liso No. 4 solo se ejecutó 8.78 mts 2.
- Del ítem Columnas de concreto (20cm X 10 cm), solo se ejecutó 8,31 ml.
- Del ítem soporte tanque de reserva no se construyó.
- Del ítem Excavación manual en material común hasta 2m de profundidad, bajo cualquier grado de humedad (M3), no se realizó esta actividad.
- Del ítem Lleno y apisonado de zanjas y apiques con material selecto de la excavación, incluye acarreo interno (m3), no se realizó esta labor.
- Del ítem Excavación y conformación de terreno con arena, no se realizó esta actividad

- Del ítem campo de infiltración incluye suministro e instalación tubería pvc sanitaria perforada 3", excavaciones en tierra, y cubierta con grava de 3/4" relleno con material de sitio, No se realizó esta labor.

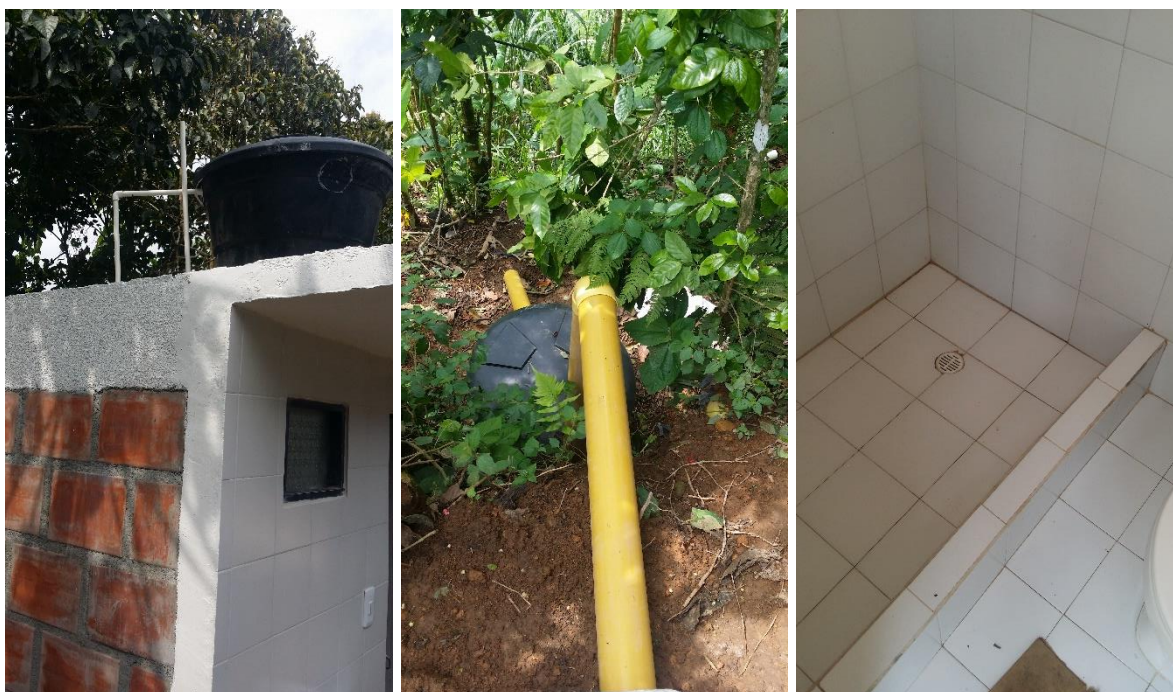
- Del ítem Columnas de concreto (20cm X 10 cm), solo se ejecutó 8,55 ml.
- Del ítem soporte tanque de reserva no se construyó.
- Del ítem Lleno y apisonado de zanjas y apiques con material selecto de la excavación, incluye acarreo interno (m3), no se realizó esta labor.
- Del ítem Excavación y conformación de terreno con arena, no se realizó esta actividad
- Del ítem campo de infiltración incluye suministro e instalación tubería pvc sanitaria perforada 3", excavaciones en tierra, y cubierta con grava de 3/4" relleno con material de sitio, No se realizó esta labor.
