**INTERVENTORIA TECNICA, ADMINISTRATIVA Y FINANCIERA PARA LA  
CONSTRUCCION DE UNIDADES SANITARIAS EN EL SECTOR RURAL EN EL  
MUNICIPIO DE PALOCABILDO**

**CONTRATO DE INTERVENTORIA No. 110 DE 2014**

**INFORME No.2**

**SUPERVISION DE OBRA**

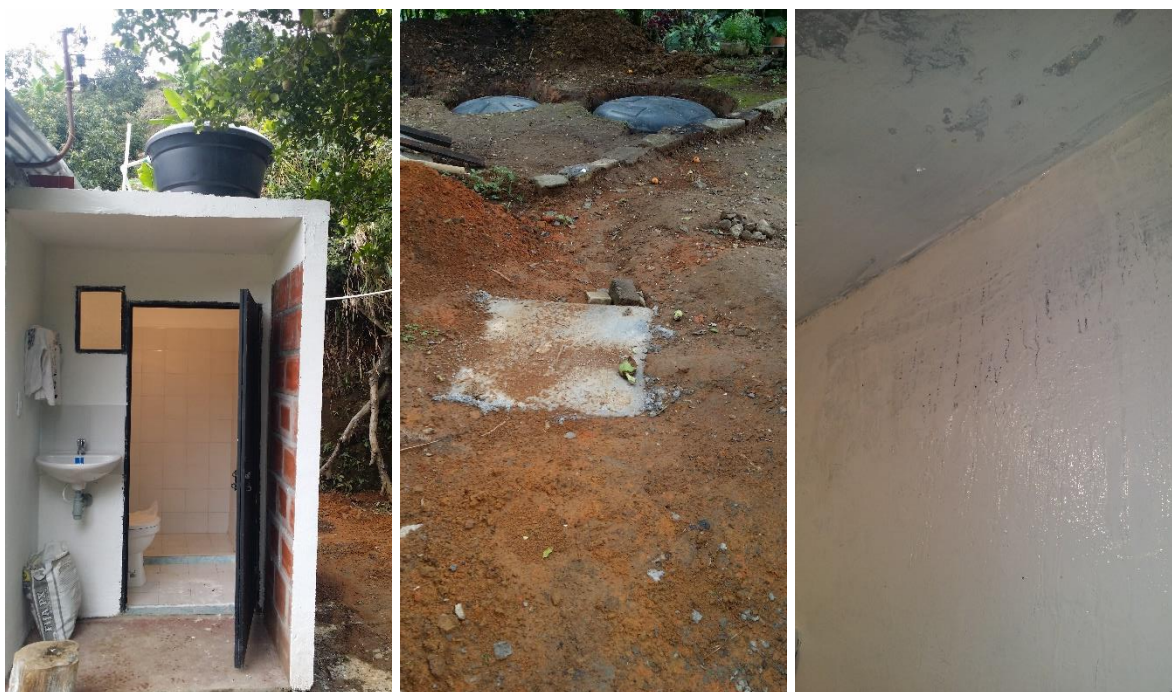
- Del ítem Columnas de concreto (20cm X 10 cm), solo se ejecutó 8,55 ml.
- Del ítem soporte tanque de reserva no se construyó.
- Del ítem campo de infiltración incluye suministro e instalación tubería pvc sanitaria perforada 3", excavaciones en tierra, y cubierta con grava de 3/4" relleno con material de sitio, No se realizó esta labor.
- Se observa en el muro interior derecho y la parte inferior de la placa de entepiso humedad, a lo cual se evidencia que el concreto utilizado es de muy baja resistencia lo cual genera filtraciones, a esto el contratista debe darle una pronta solución.

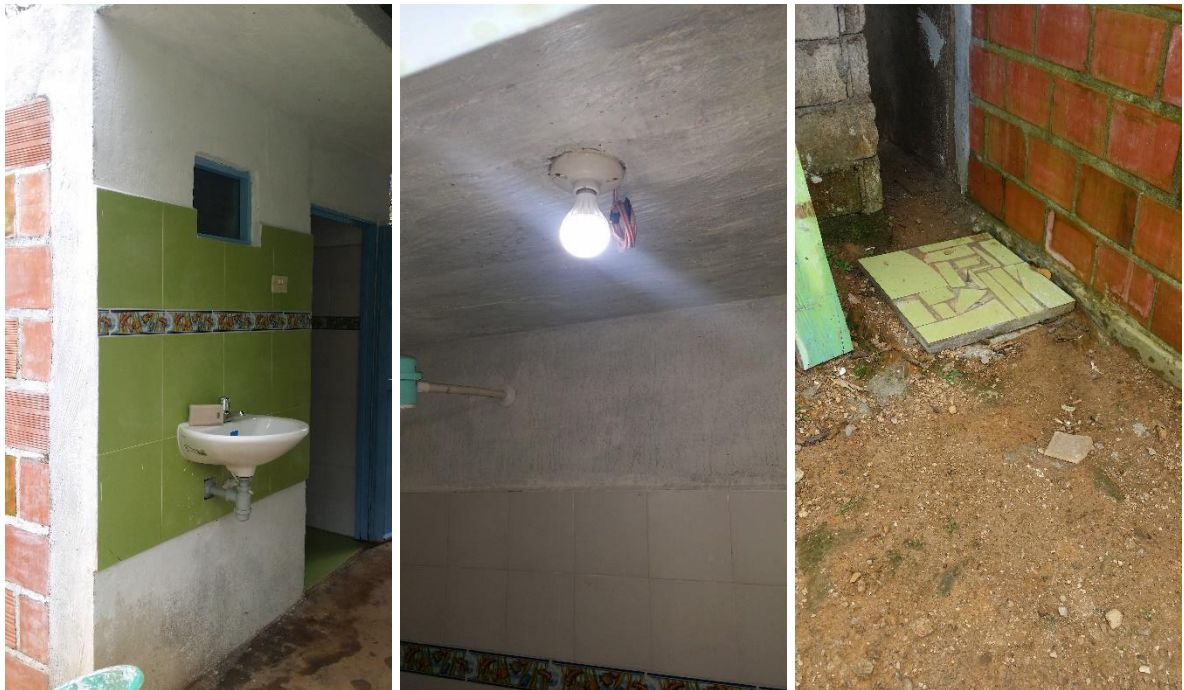
- Del ítem soporte tanque de reserva no se construyó.
- Del ítem campo de infiltración incluye suministro e instalación tubería pvc sanitaria perforada 3", excavaciones en tierra, y cubierta con grava de 3/4" relleno con material de sitio, No se realizó esta labor.

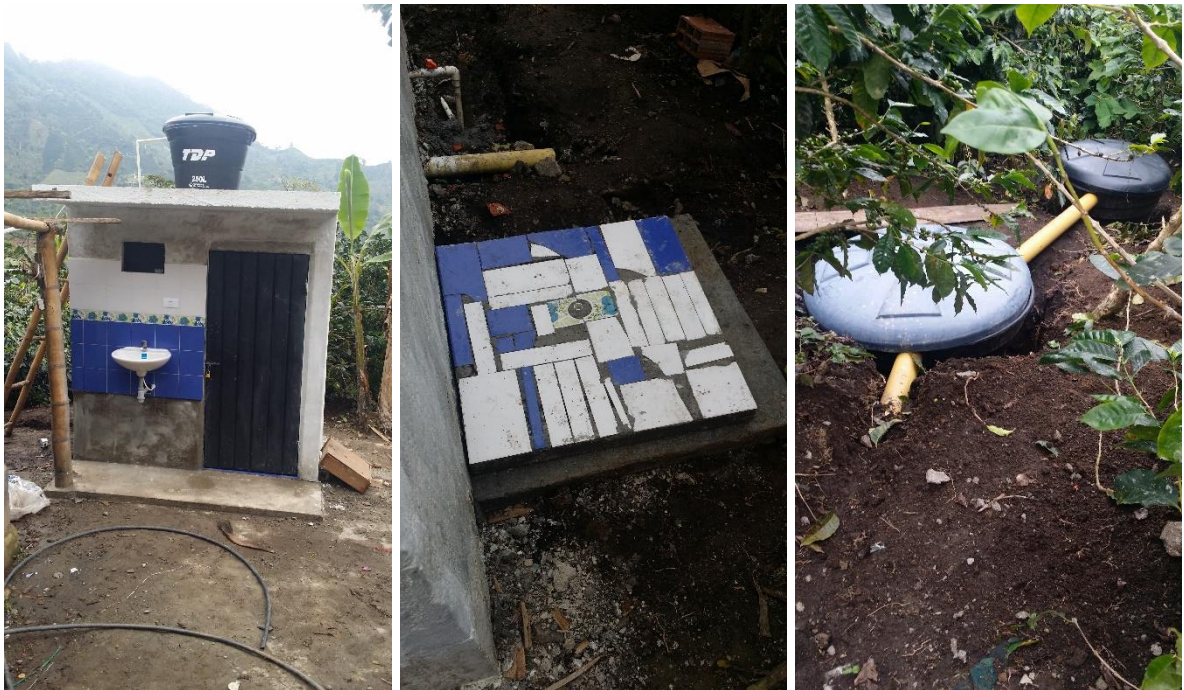
- Del ítem soporte tanque de reserva no se construyó.
- Del ítem campo de infiltración incluye suministro e instalación tubería pvc sanitaria perforada 3", excavaciones en tierra, y cubierta con grava de 3/4" relleno con material de sitio, No se realizó esta labor.

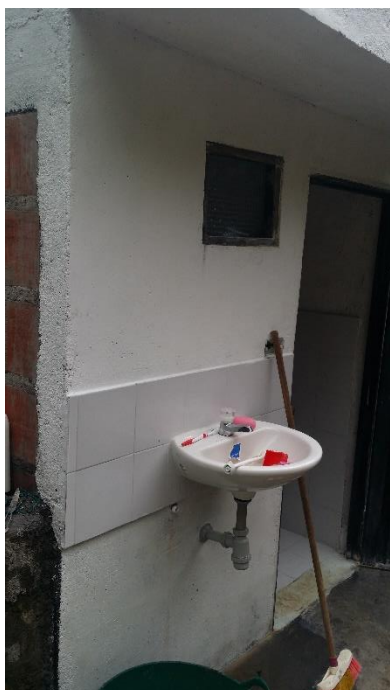
- No se pudo realizar pruebas de presiones debido a que el usuario no cuenta con una red hidráulica externa.
- En la acometida eléctrica se encuentra todo instalado, falta red eléctrica externa.

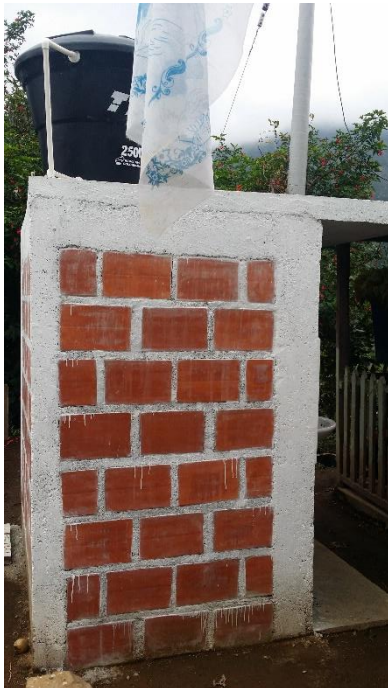
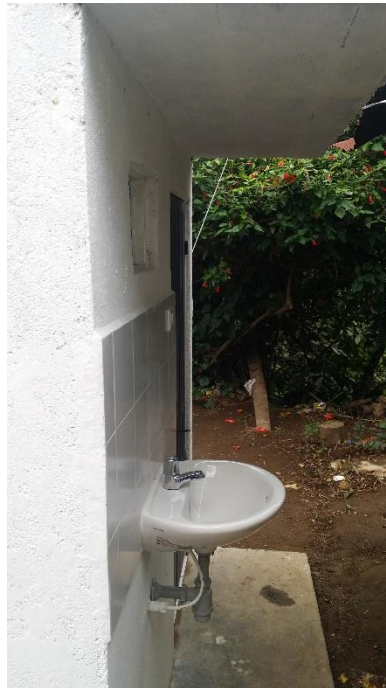
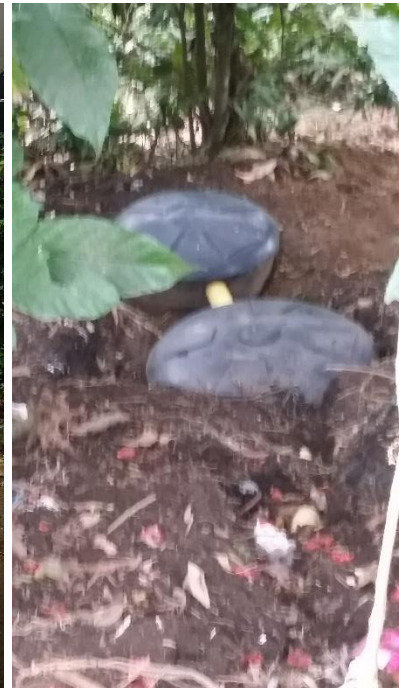
- Del ítem soporte tanque de reserva no se construyó.
- Del ítem campo de infiltración incluye suministro e instalación tubería pvc sanitaria perforada 3", excavaciones en tierra, y cubierta con grava de 3/4" relleno con material de sitio, No se realizó esta labor.

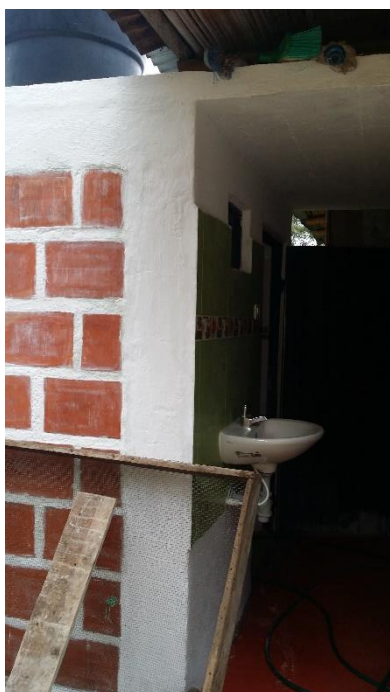
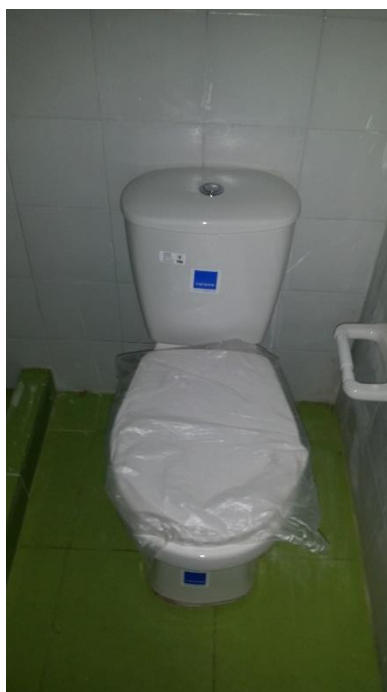
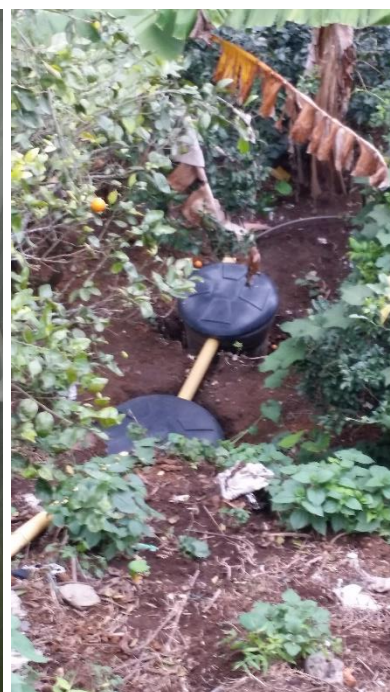
- Del ítem soporte tanque de reserva no se construyó.
- Del ítem campo de infiltración incluye suministro e instalación tubería pvc sanitaria perforada 3", excavaciones en tierra, y cubierta con grava de 3/4" relleno con material de sitio, No se realizó esta labor.

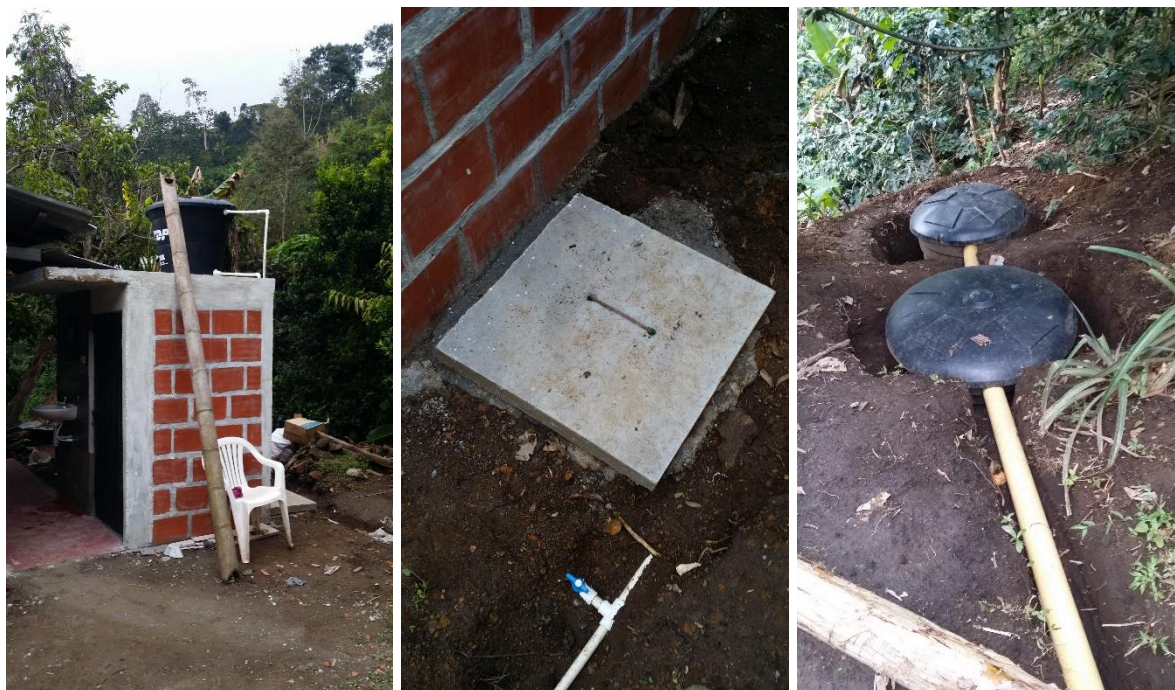
- Del ítem soporte tanque de reserva no se construyó.
- Del ítem campo de infiltración incluye suministro e instalación tubería pvc sanitaria perforada 3", excavaciones en tierra, y cubierta con grava de 3/4" relleno con material de sitio, No se realizó esta labor.

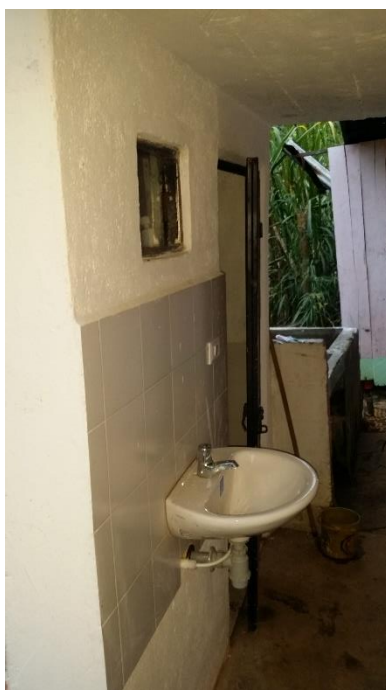
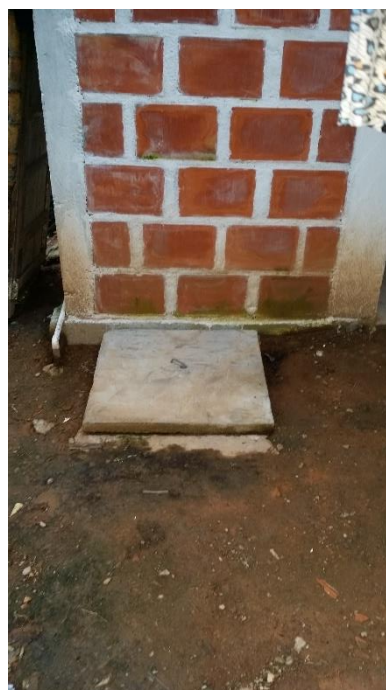
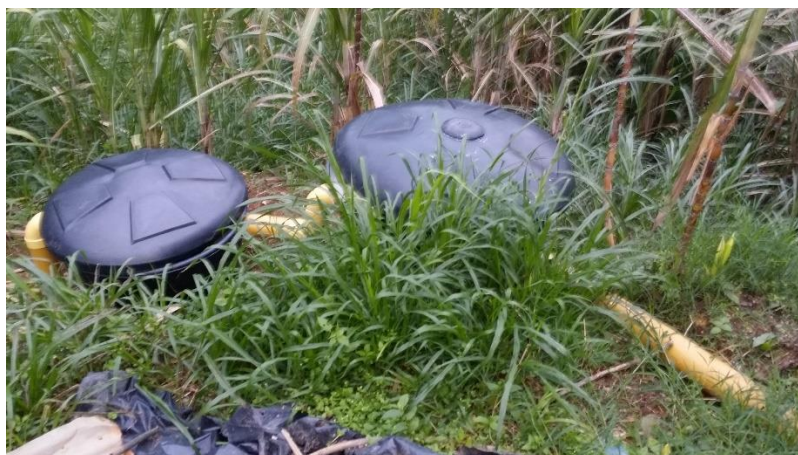
- Del Ítem soporte tanque de reserva no se construyó.
- Del ítem campo de infiltración incluye suministro e instalación tubería pvc sanitaria perforada 3", excavaciones en tierra, y cubierta con grava de 3/4" relleno con material de sitio, No se realizó esta labor.

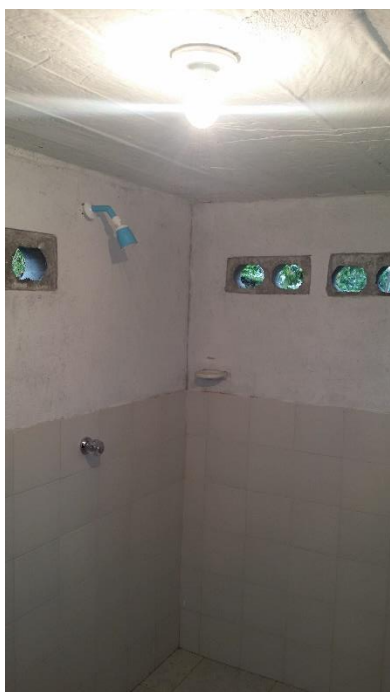
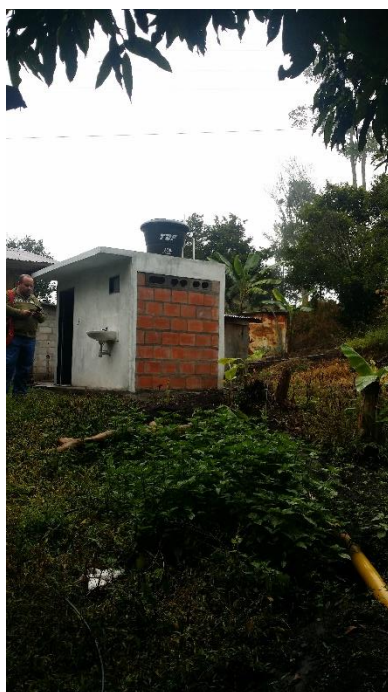
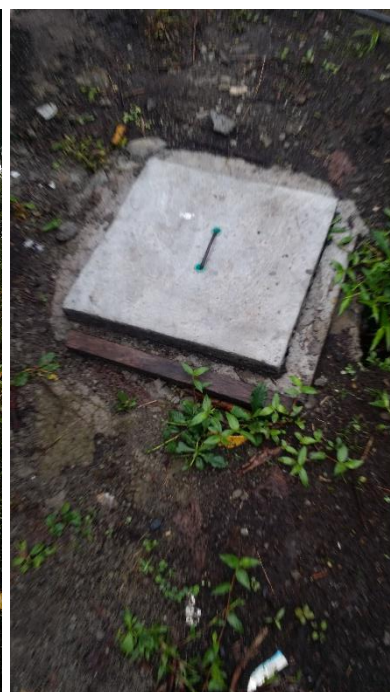
- Del ítem soporte tanque de reserva no se construyó.
- Del ítem campo de infiltración incluye suministro e instalación tubería pvc sanitaria perforada 3", excavaciones en tierra, y cubierta con grava de 3/4" relleno con material de sitio, No se realizó esta labor.

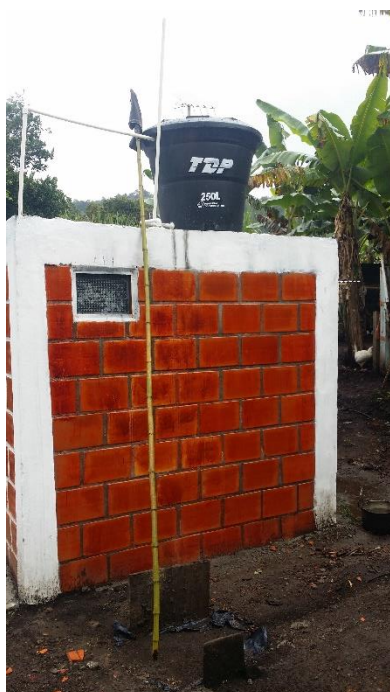
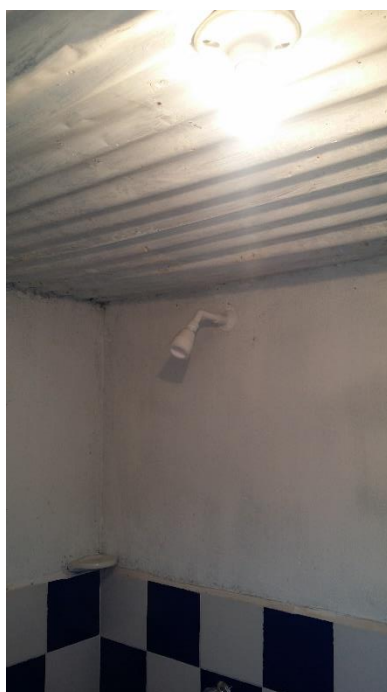
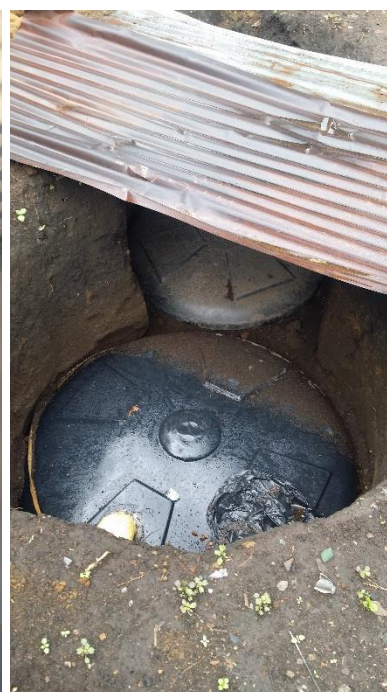
- Del ítem soporte tanque de reserva no se construyó.
- Del ítem campo de infiltración incluye suministro e instalación tubería pvc sanitaria perforada 3", excavaciones en tierra, y cubierta con grava de 3/4" relleno con material de sitio, No se realizó esta labor.

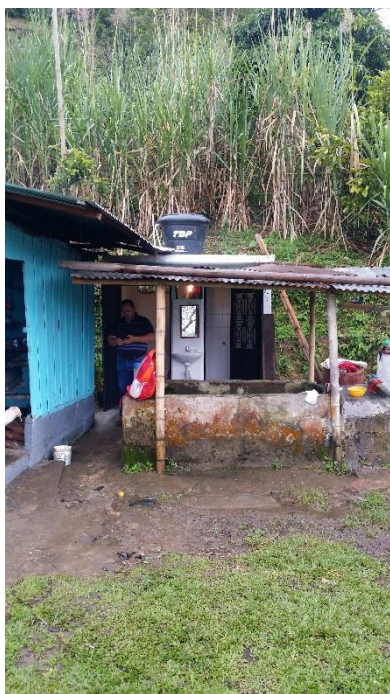
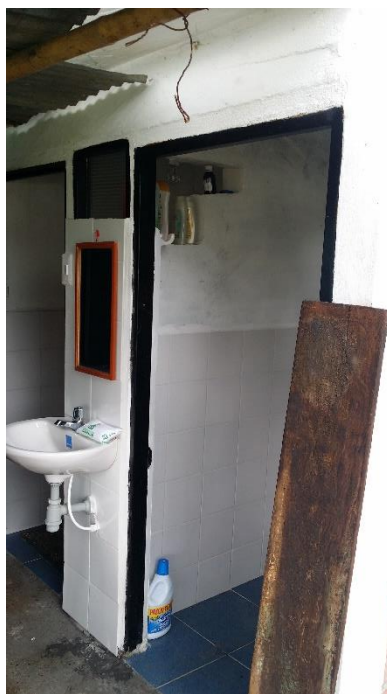
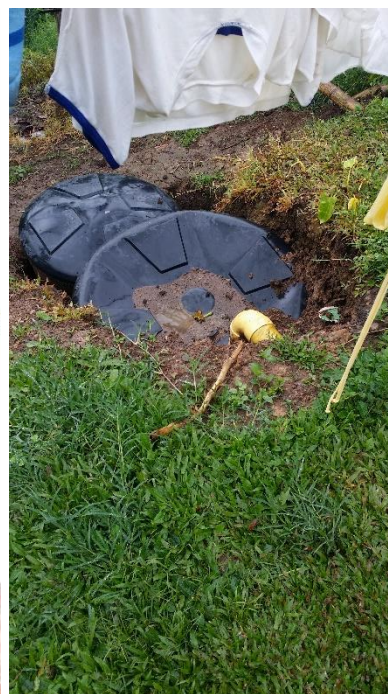
- Del ítem soporte tanque de reserva no se construyó.
- Del ítem campo de infiltración incluye suministro e instalación tubería pvc sanitaria perforada 3", excavaciones en tierra, y cubierta con grava de 3/4" relleno con material de sitio, No se realizó esta labor.

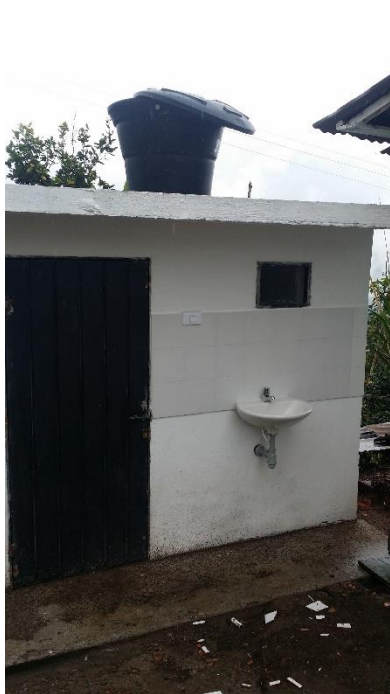
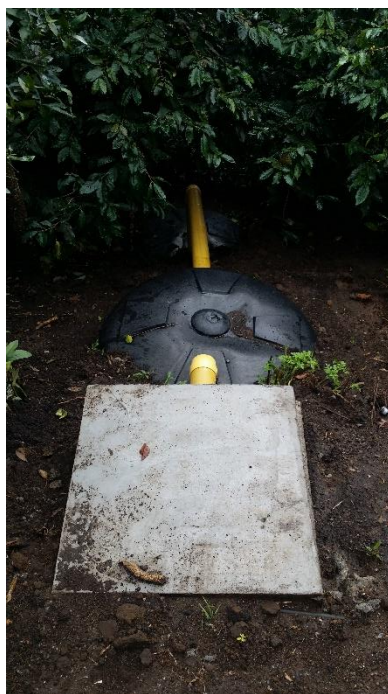
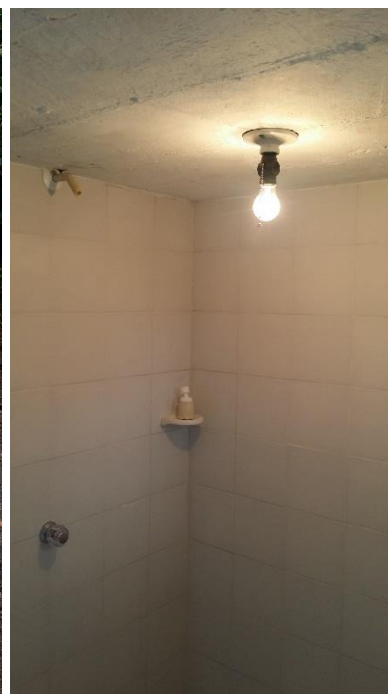
- Del ítem soporte tanque de reserva no se construyó.
- Del ítem campo de infiltración incluye suministro e instalación tubería pvc sanitaria perforada 3", excavaciones en tierra, y cubierta con grava de 3/4" relleno con material de sitio, No se realizó esta labor.

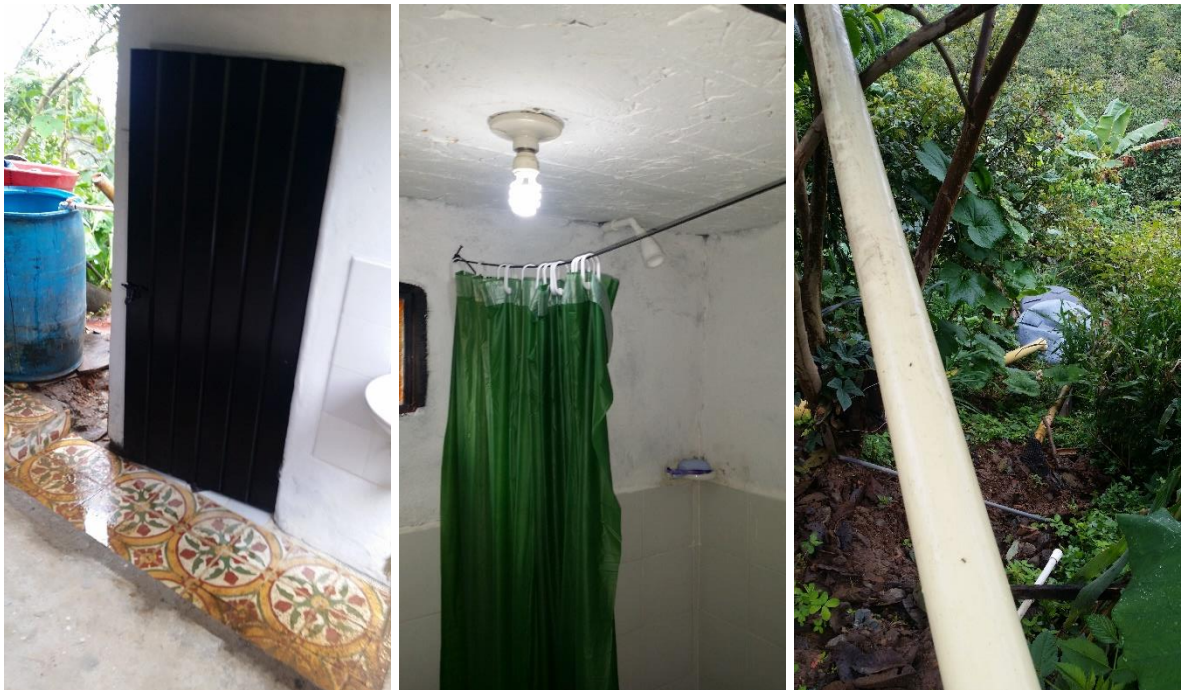
- Del ítem soporte tanque de reserva no se construyó.
- Del ítem campo de infiltración incluye suministro e instalación tubería pvc sanitaria perforada 3", excavaciones en tierra, y cubierta con grava de 3/4" relleno con material de sitio, No se realizó esta labor.

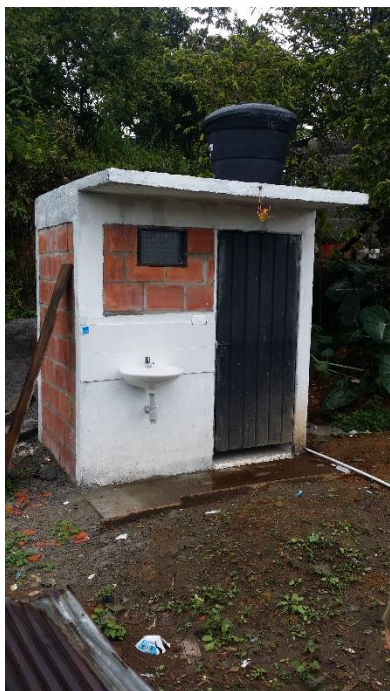
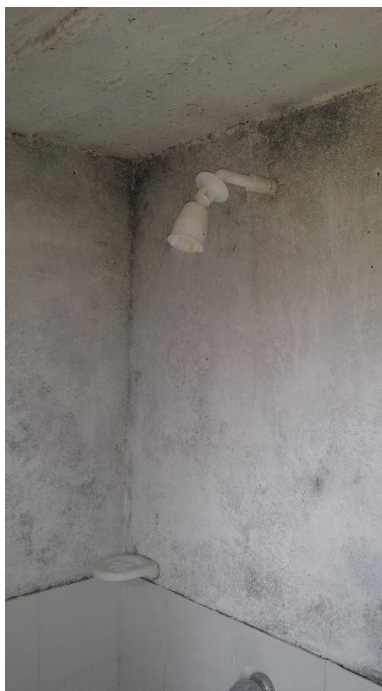
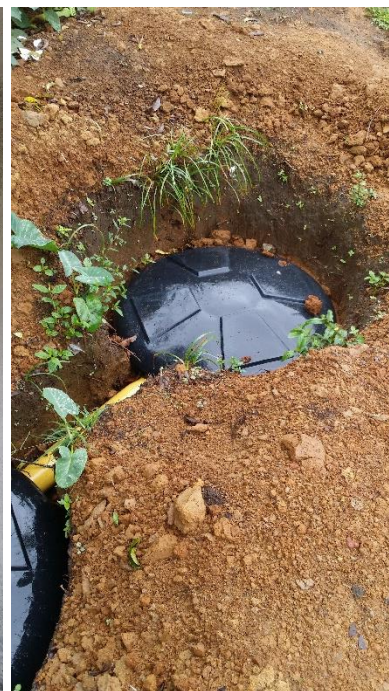
- Del ítem soporte tanque de reserva no se construyó.
- Del ítem campo de infiltración incluye suministro e instalación tubería pvc sanitaria perforada 3", excavaciones en tierra, y cubierta con grava de 3/4" relleno con material de sitio, No se realizó esta labor.

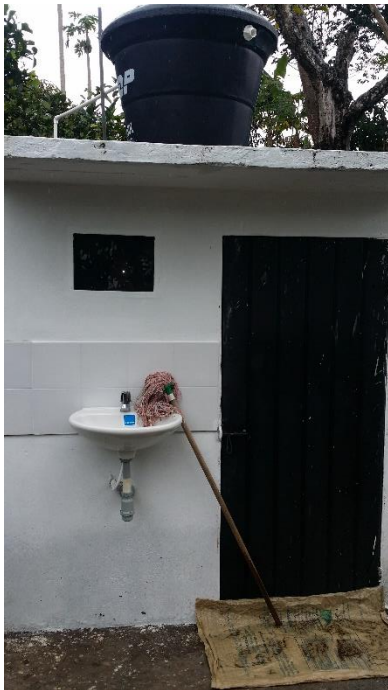
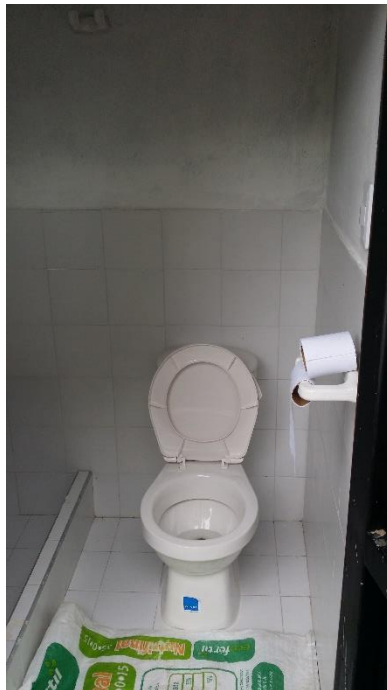
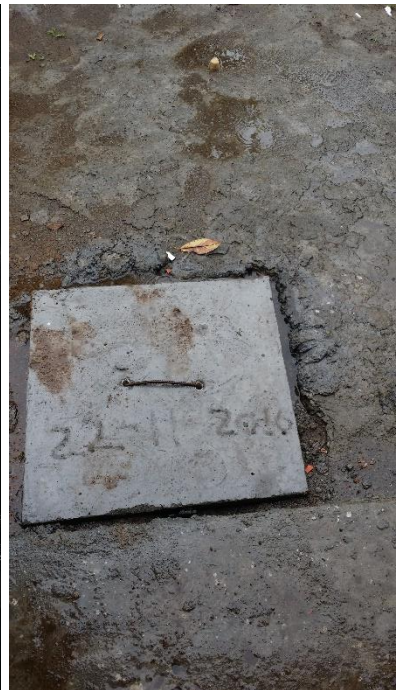
- Del ítem soporte tanque de reserva no se construyó.
- Del ítem campo de infiltración incluye suministro e instalación tubería pvc sanitaria perforada 3", excavaciones en tierra, y cubierta con grava de 3/4" relleno con material de sitio, No se realizó esta labor.
