**Asunto: Actividades Realizadas Emergencia sector de san Bernardo-Ibagué**

MANTENIMIENTO, CONSERVACIÓN, ATENCIÓN DE EMERGENCIAS Y PUNTOS CRITICOS DE LA RED VIAL SECUNDARIA Y TERCIARIA DEL DEPARTAMENTO

VÍA: SALADO - LA FLOR - SAN BERNARDO

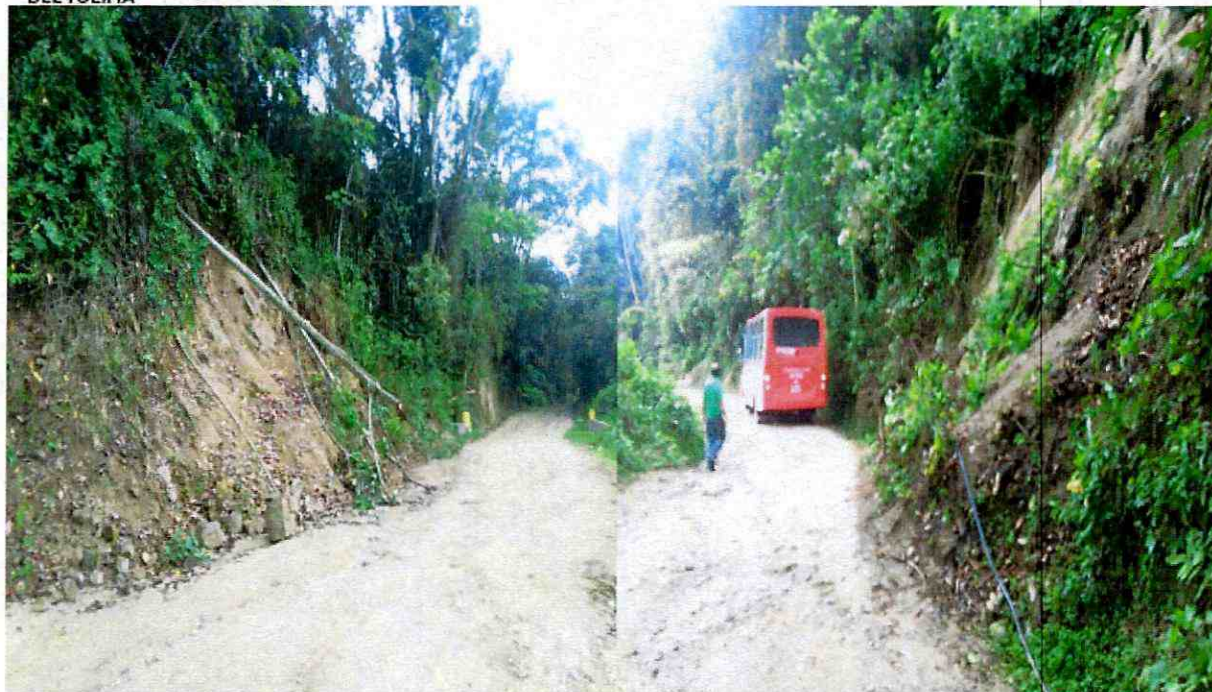
Para el cumplimiento del objeto contractual, se realizaron varias actividades en las vía secundarias del departamento del Tolima, SALADO – SAN BERNARDO, se intervinieron varios puntos críticos en la zona, entre los cuales se encontraron derrumbes, perdidas de banca y afectaciones viales, se abscisò desde el barrio el salado hasta el kilómetro 8.5 vía san Bernardo, en donde se ubica el último punto a intervenir, la visita de la zona se realizó con acompañamiento por parte de líderes de la zona, atendiendo las dificultades presentadas en la vía de acceso para esta comunidad, encontrando 4 derrumbes sobre la vía, el primero ubicado en la abscisa k4+500 mts, siendo este el más crítico, puesto que comprometía parte de la arborización que en el talud se encontraba, para los otros 3 derrumbes se observaba una afectación menor pues no comprometían afectación en los taludes ni en la arborización que sobre los taludes estaba, se determinaron las zonas donde se iba a realizar la disposición final de este material producto de los derrumbes, con previa a probación de los dueños de los predios en donde se iba a depositar este material, posteriormente se identificaron 2 perdidas de banca criticas las cuales comprometían 1/3 de ancho de la vía por lo cual se catalogó como prioridad puesto que si no se interactuaba en estos puntos la comunidad de la flor y san Bernardo quedarían des comunicados con la ciudad de Ibagué, se identificó la solución, siendo esta una ampliación de la vía por el sector izquierdo en el sentido salado- san Bernardo, los demás puntos a intervenir eran mejoramientos viales sobre los 8.5 kms de longitud, identificando 6 puntos críticos donde el paso vehicular presentaba dificultades al momento de circular.

Visita técnica sobre los puntos a intervenir en la vía.

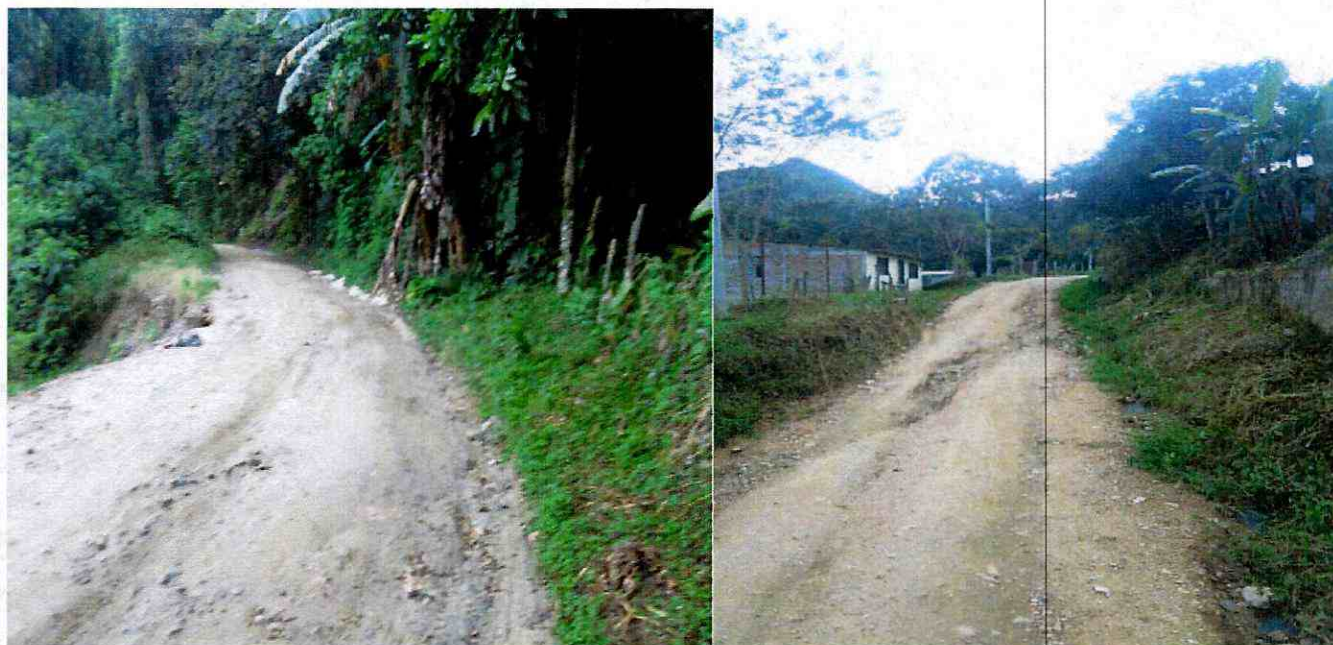
Visita técnica sobre los puntos a intervenir en la vía.

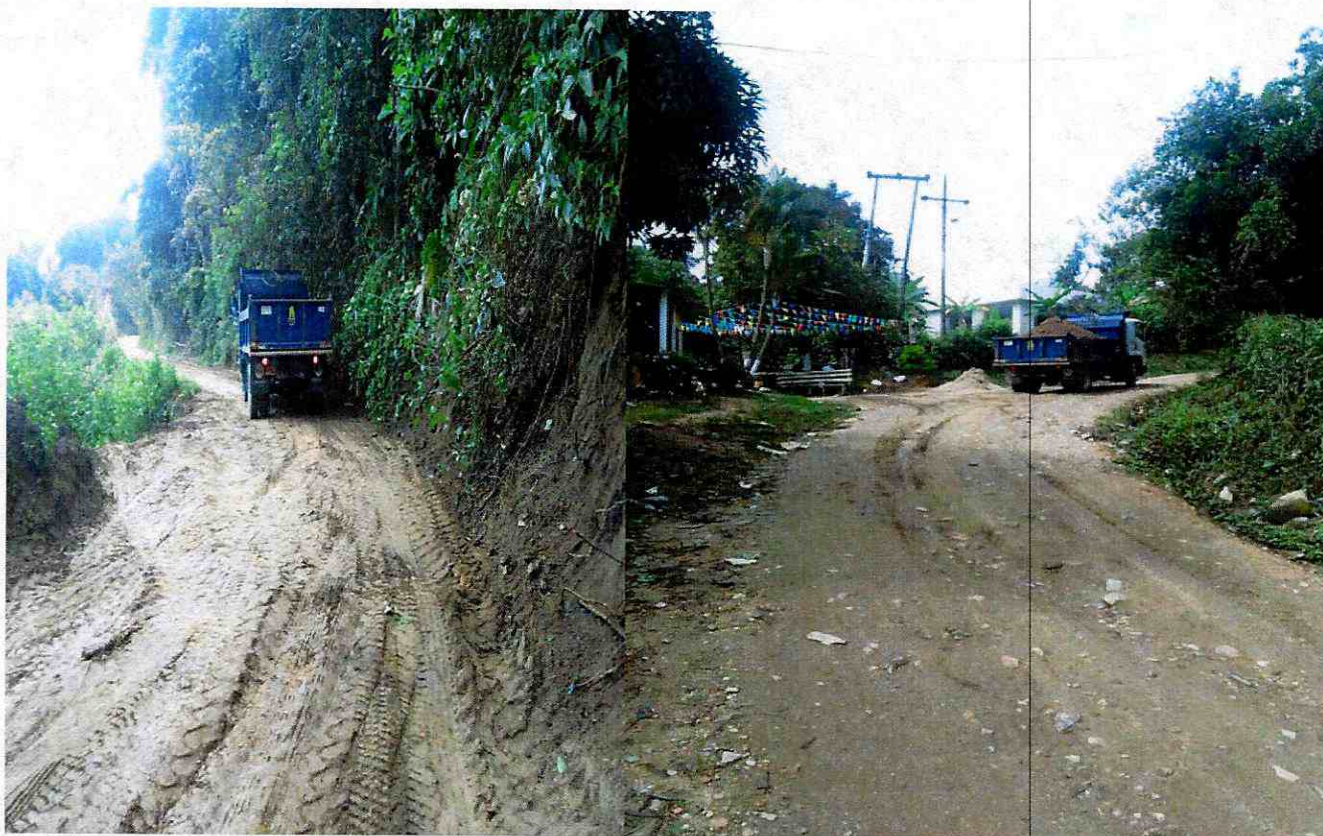
Actividades de mejoramiento vial.

Se inician las actividades sobre el primer derrumbe crítico, el material desalojado de este derrumbe es colocado en forma de jarillon para el señor dueño del predio frente a este derrumbe puesto que en este sector, la comunidad lo estaba utilizando como botadero de basuras, siendo así se interviene las 2 perdidas de banca ampliando la vía en las dos perdidas con 1.5 mts por el sector izquierdo en el sentido de salado – san Bernardo, se extendió material y se conformó vía para las dos perdidas de banca, posteriormente se finalizó con el derrumbe número 2 con éxito, el material de este derrumbe fue depositado en las perdidas de banca tratando de recuperar un poco la vía, se continua con el mantenimiento vial en un tramo vial que se encontraba muy deteriorado el cual es mejorado aplicando material del derrumbe número 1, extendido por la volqueta y conformado y compactado por la retro excavadora, se continua con el retiro de derrumbes retirando el material de este y ubicándolo en sectores aprobados por la comunidad, siendo así se culmina con el retiro del ultimo derrumbe ubicado en la vía pavimentada salado-san Bernardo y también depositando el material en zonas determinadas por la comunidad, posteriormente se intervienen los 5 puntos críticos de afectación vial, extendiendo material extraído de la zona por parte de la volqueta y conformado y compactado por parte de la retro- excavadora, siendo así estos 5 puntos viales fueron completados al 100% con gratificación de la comunidad.

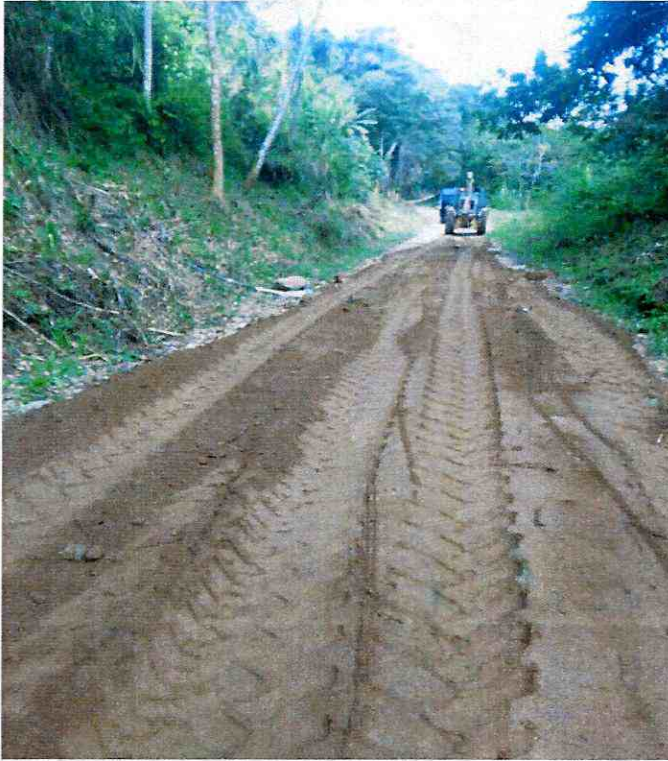
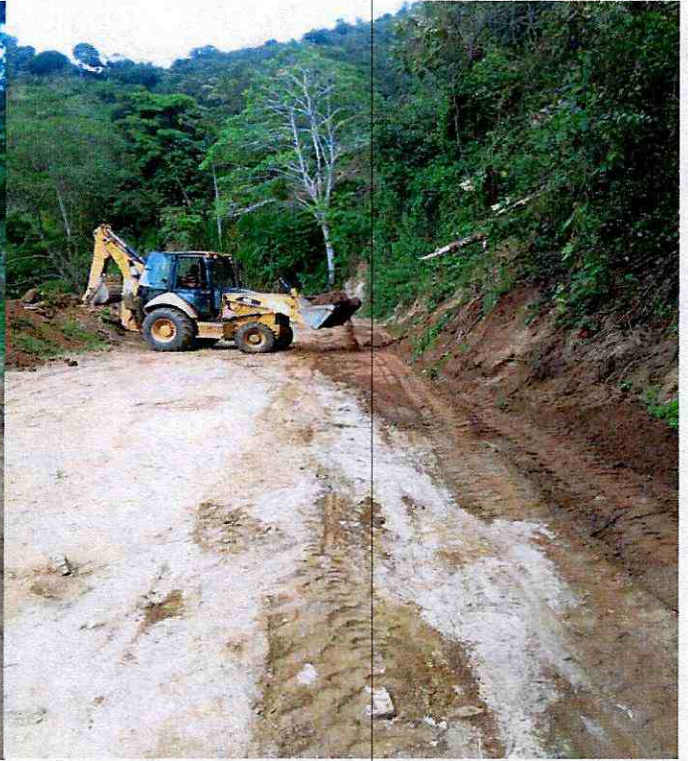
Actividades con retro-excavadora.

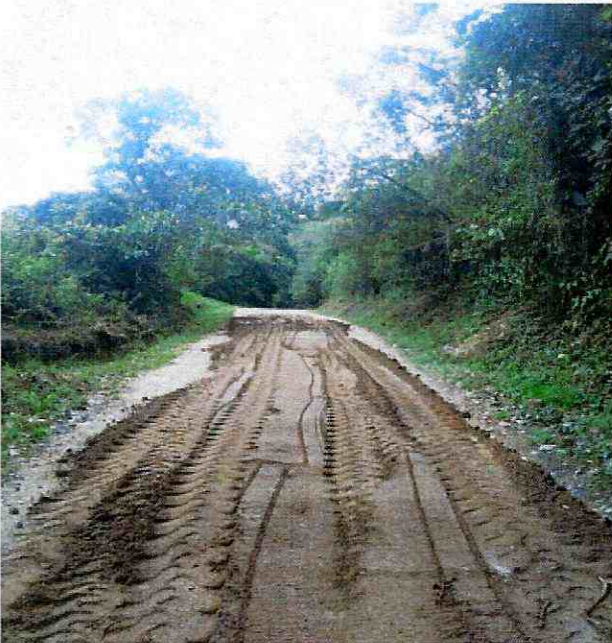
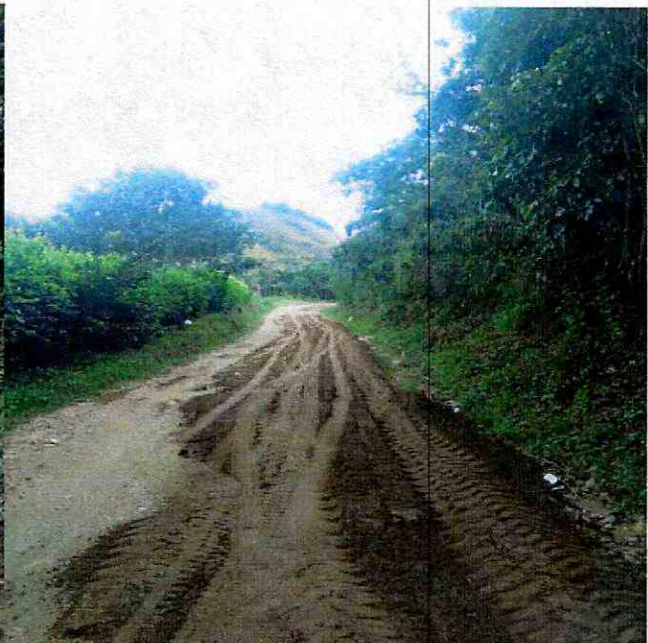
Actividades realizadas sobre a vía}
