### FORMATO ÚNICO DE CARGUE

#### Generalidades Teatro Tolima

#### Diagnóstico áreas a intervenir bajo el modelo de formación escuela Taller:

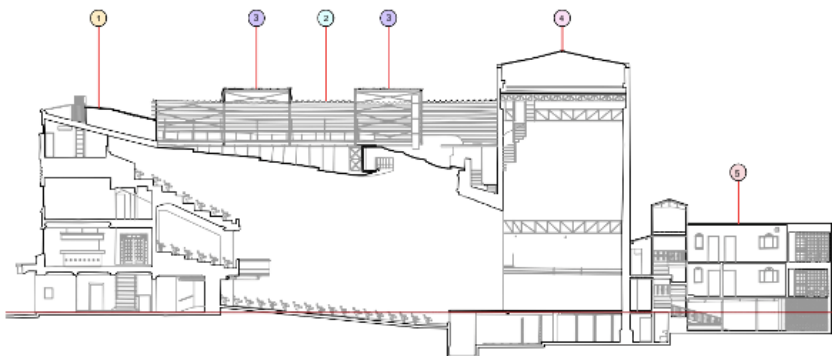
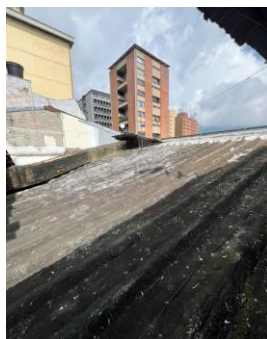
#### Zona 1 - Administración / Lobby

En general, el material de acabado de la cubierta está compuesto por teja metálica y recubrimiento aislante de un polímero, (Aparente Espuma de Poliuretano), el cual con el tiempo ha perdido su cohesión, generando agrietamientos y filtraciones de las aguas lluvias, esto ha formado una capa de humedad entre el revestimiento protector y el material metálico de acabado de la cubierta. Dicha patología hace que el material protector por su estado de deterioro sea el que acelera el proceso de corrosión y ruptura del acabado metálico. Igualmente, en los puntos donde las lesiones son más prominentes se suma la acumulación de material orgánico generado por suciedad del ambiente, aumentando el riesgo de ruptura del material metálico.

Con el fin de realizar estas reparaciones locativas sin poner el riesgo el interior del inmueble y sin requerir la instalación de una sobrecubierta, se plantea la intervención general de limpieza en la totalidad de la cubierta (ítem 3 - Retiro de suciedad y material biológico) para aprox. 1.242 metros cuadrados, y las demás actividades en zonas específicas de aprox. **739 metros cuadrados**, donde se sugiere:

1. Realizar la demarcación e instalación de plataformas, líneas de vida, andamios, etc que se requieran, para brindar seguridad a los trabajadores y usuarios del Teatro.
2. Verificar que todos los trabajadores cuenten con certificado vigente de trabajo en altura.
3. Retiro de suciedad y material biológico.
4. Retiro total de la capa protectora de las tejas.
5. Inspección de la capa protectora del material metálico, una vez retirada la capa del polímero.
6. Resane de piezas que presenten lesiones leves.
7. Reposición de piezas del material de acabado que presenten ruptura significativa.

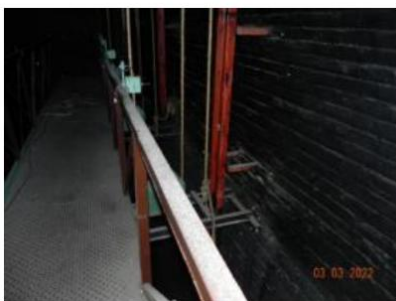
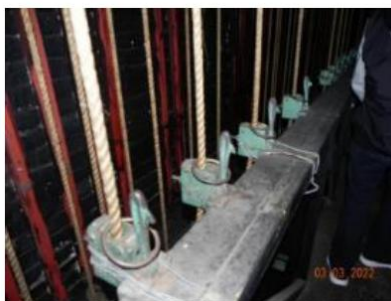
**Caja Escénica:** Se observa la bifurcación del doble muro, la construcción de un sistema de columnas y vigas en concreto al interior, y la construcción de entresijos con vigas de concreto reforzado. Puente de maniobras ubicado en la zona de la tramoya, a la derecha se observa el clavijero sobre la baranda del puente

Zona de tramoya, estructura en vigas de celosía (color rojo) que soportan la parrilla, a la derecha viga de cabecera que soporta el sistema de contrapesos.

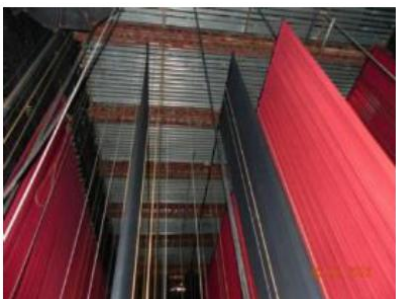
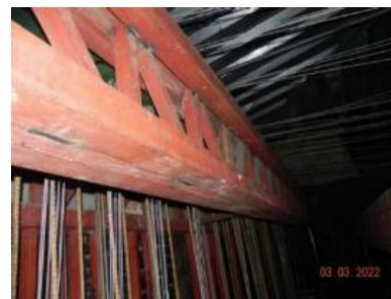
Zona de tramoya, sistema de contrapesos manuales, y viga de cabecera que lo soporta.

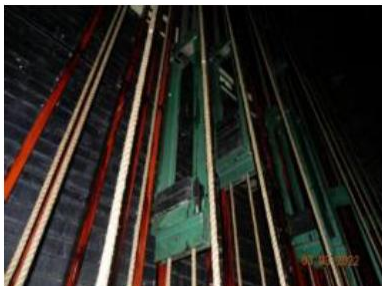
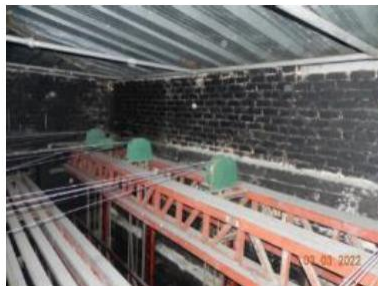
Zona de tramoya, parilla y poleas de tiro (color verde) del sistema contrapesado

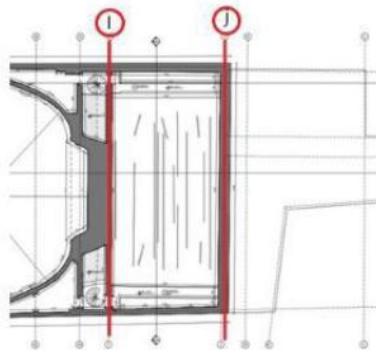
El muro en arco de la boca de escena localizado en el eje “I” del levantamiento arquitectónico, en conjunto con el muro localizado en el eje “J” tienen unas solicitaciones importantes de carga

1. Cargas provenientes de la mecánica teatral
2. Cargas de cubierta
3. Cargas de escaleras y puentes de circulación y mantenimiento.

Por lo cual estos elementos hacen parte principal de la estructura del teatro en la zona posterior.
