## INFORME DE CUMPLIMIENTO DE META

**META DE PRODUCTO:** SP2MP23 – Obras para el manejo y gestión del riesgo en el departamento.

### 1. OBJETO DE VISITA

Realizar Visita de seguimiento y verificación del avance de la maquinaria de la UNGRD ubicadas en la vía que del municipio de Rovira conduce al corregimiento de San Pedro – Playarrica- Roncesvalles en margen izquierda aguas abajo del río Cucuana.

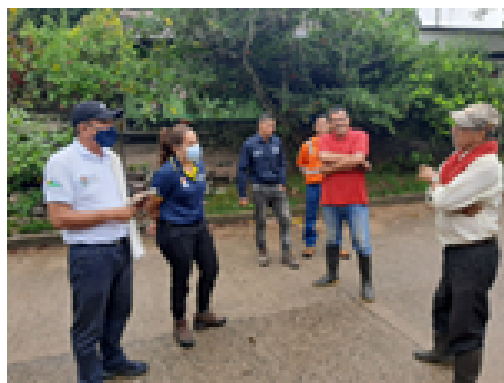
Se realizó visita de seguimiento e inspección ocular por parte de los funcionarios y el presidente de la Junta comunal, a tres sitios críticos ubicados en la vía que del municipio de Rovira conduce al corregimiento de San Pedro en donde se detectó lo siguiente:

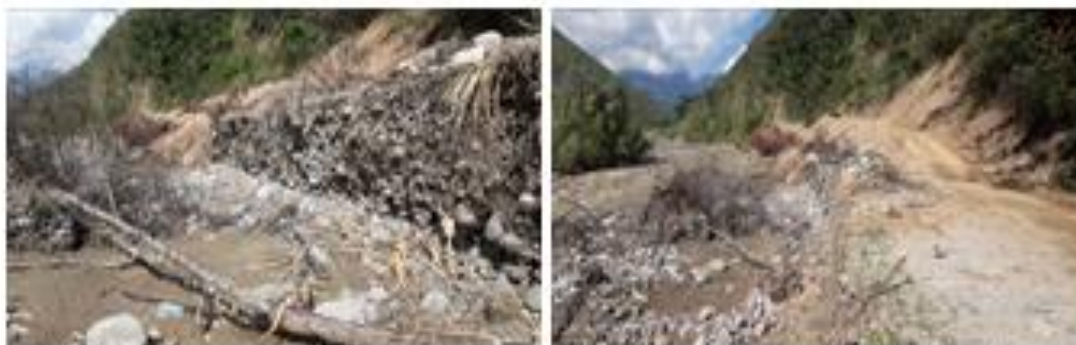
El primer sector crítico. Se localiza en el sitio denominado *La Reforma – San Pedro*, sobre la margen izquierda agua abajo del río Cucuana, en el K0+ 25 desde Rovira e identificada con la coordenada 4°5' 58.50" latitud Norte y 75°19'.19.40" longitud y a altura 751 msnm. En el área se observó que la afectación tiene una longitud 70 metros de longitud paralelo al río cucuana, el cual está siendo afectado el talud por socavación lateral de fondo y sedimentación del centro del cauce, lo cual ha formado un brazo que recostó al lado izquierdo y por ende ha destruido el 80 % de la banca de la vía.

Fotos No 1 y 2 Socavación lateral de fondo y sedimentación del centro del cauce, lo cual ha formado un brazo

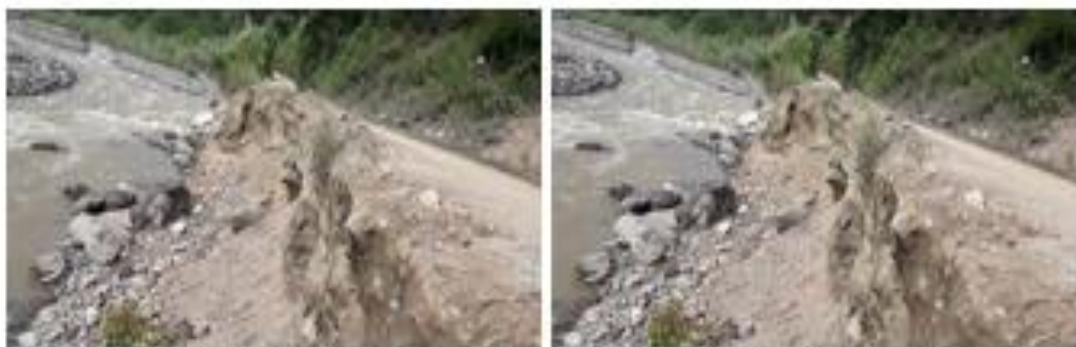
El Segundo sector crítico. Se localiza en el sitio denominado *la Guineal – San Pedro*, sobre la margen izquierda agua abajo del río Cucuana, K0+ 29 desde Rovira e identificada con la coordenada 4°4'.21.10" latitud Norte y 75°.20'.22.60' longitud Oeste y a una altura 801 msnm. En el área se observó que la afectación tiene una longitud de 50 metros de longitud paralelo al río cucuana, y presenta las mismas características antes descritas para el sitio uno, ya que el talud está siendo afectado por socavación lateral de fondo y sedimentación del centro del cauce, lo cual ha formado un brazo que recostó al lado izquierdo y por un derrumbe de grandes proporciones que destruyó el 100 % de la banca de la vía.

Fotos No 3, 4 Socavación lateral del talud y afectación de la banca de la vía (antes)

En el Corregimiento de San Pedro y sector El Guineal, se rehabilita el talud y la banca de la vía la cual colapso afectada por un derrumbe, que dejó sin paso por más de 8 días a los habitantes de los municipios de Roncesvalles, Rovira -San Pedro y el corregimiento de Playarrica en San Antonio, se cuenta con dos retroexcavadoras de Oruga efectuando 950 horas de maquinaria, corrigiendo el cauce del río Cucuana, construyendo jarillones y reconfiguración de la banca de la vía.

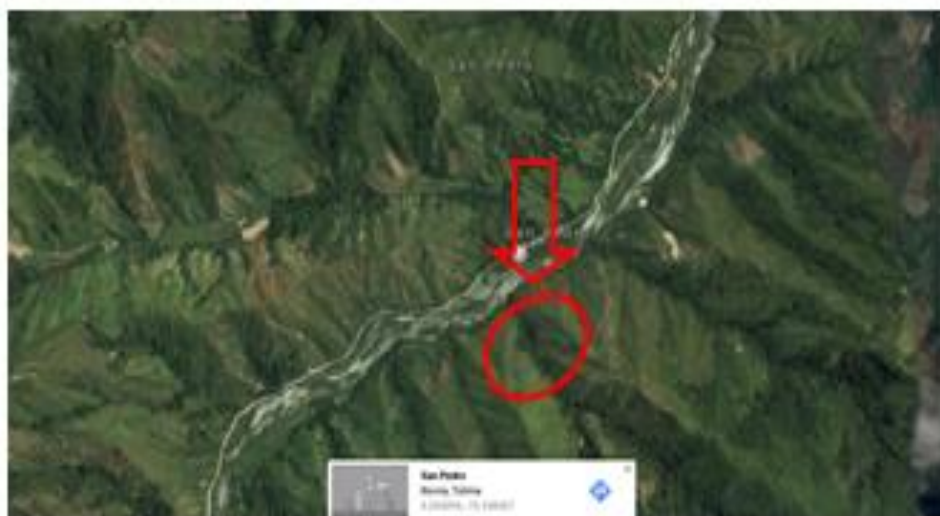
El Tercer sector crítico. Se localiza en el sitio denominado la San Pedro a 1 km a la entrada del caserío, sobre la margen izquierda aguas abajo del río Cucuana, K0+ 30 desde Rovira e identificada con la coordenada 4°3' 30.20" latitud Norte y 75°20' 57.40" longitud Oeste y a una altura 835 msnm. En el área se observó que la afectación tiene una longitud de 70 paralelo al río cucuana, y presenta las mismas características antes descritas para los anteriores sitios, ya que el talud está siendo afectado por socavación lateral de fondo y sedimentación del centro del cauce, lo cual ha formado un brazo que reclinó al lado izquierdo y por ende ha destruido el 60 % de la banca de la vía.

Foto No 6 Ubicación del corregimiento San Pedro, donde se presenta socavación en talud entre las viviendas y el río Cucuana.

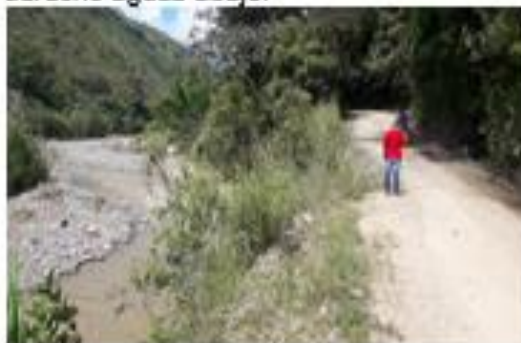
El talud socavado tiene una altura aproximada de 18 metros y en épocas de fuertes precipitaciones el río crece y se encauza hacia la margen izquierda aguas abajo, causando afectación del talud, por lo que el río Cucuana es una constante amenaza a la banca de la vía, generando una amenaza a 33 viviendas y 150 personas que se encuentran localizadas a un kilómetro, las instituciones han venido construyendo jarillones y se ha encauzado el río al lado derecho aguas abajo.

Fotos No 8 Talud socavado tiene una altura aproximada de 18 metros de altura

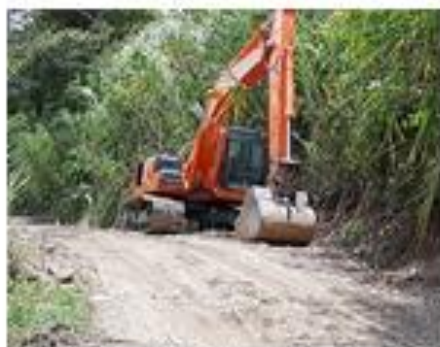
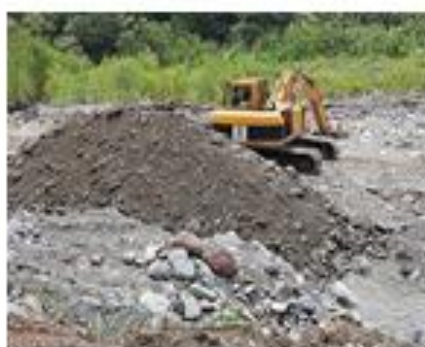
Fotos No 8 retroexcavadoras de oruga efectuando corrección del cauce.
