FORMATO ÚNICO DE CARGUE

No.	ACTIVIDAD
	Intervención del Teatro Tolima mediante el modelo Escuela Taller Contrato 2279 de 2025 Proceso RECO-2716-2025 Acta de inicio: 26 de septiembre de 2025 – Finalización: 23 de enero de 2026
1	La Secretaría de Cultura y Turismo del Tolima adelantó un proceso competitivo cuyo objeto contractual es el “ <i>FORTALECIMIENTO DE LAS INICIATIVAS PATRIMONIALES A TRAVÉS DE LA TRANSFERENCIA METODOLÓGICA DE CONOCIMIENTOS MEDIANTE EL MODELO DE ESCUELA TALLER ORIENTADO A LA RESTAURACIÓN DE BIENES INMUEBLES CONSIDERADOS COMO PATRIMONIO CULTURAL DEL DEPARTAMENTO DEL TOLIMA</i> ”, por un valor de quinientos setenta millones de pesos (\$570.000.000 M/CTE).

1. FORTALECIMIENTO DE LAS INICIATIVAS PATRIMONIALES A TRAVÉS DE LA TRANSFERENCIA METODOLÓGICA DE CONOCIMIENTOS MEDIANTE EL MODELO DE ESCUELA TALLER ORIENTADO A LA RESTAURACIÓN DE BIENES INMUEBLES CONSIDERADOS COMO PATRIMONIO CULTURAL DEL DEPARTAMENTO DEL TOLIMA – CUBIERTA TEATRO TOLIMA.

2. MANTENIMIENTO DE LA CUBIERTA DE LA SALA MUTIS DEL MUSEO DE ARTE DEL TOLIMA – CONTRATO CON EL MUSEO DE ARTE DEL TOLIMA N. 3633 DEL 14 DE OCTUBRE POR \$86.042.705,28.

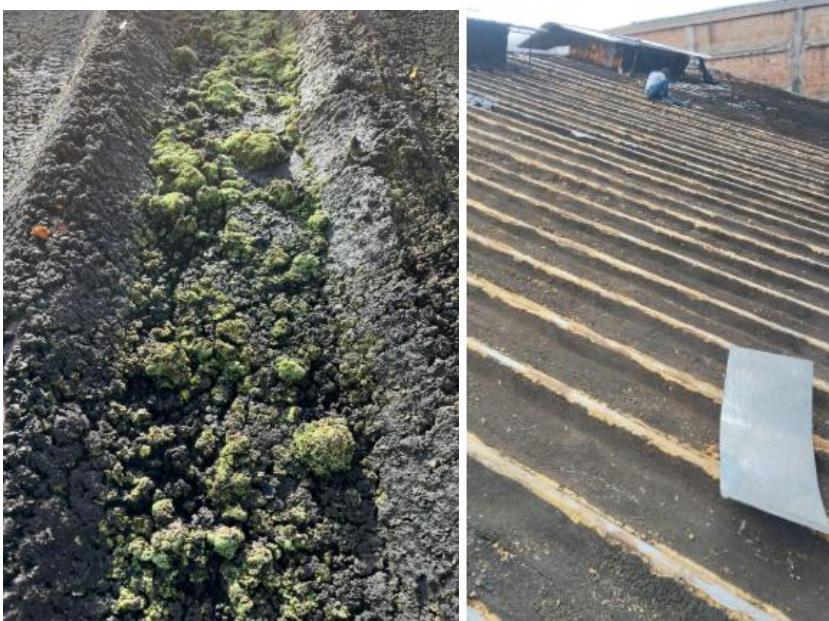
Imagen 1: Retiro de material Biológico de la Cubierta del Teatro Tolima

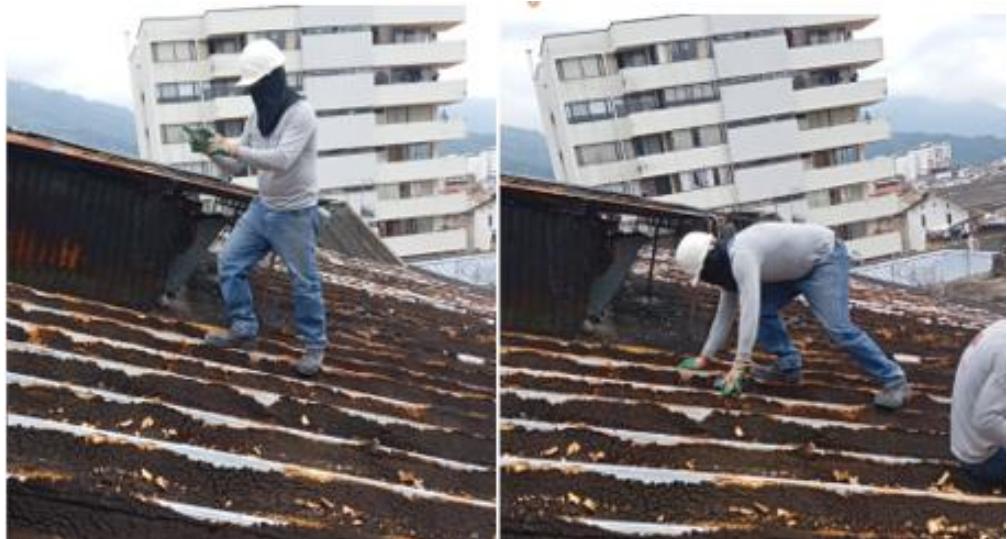
Imagen 2. Inspección de la Cubierta.

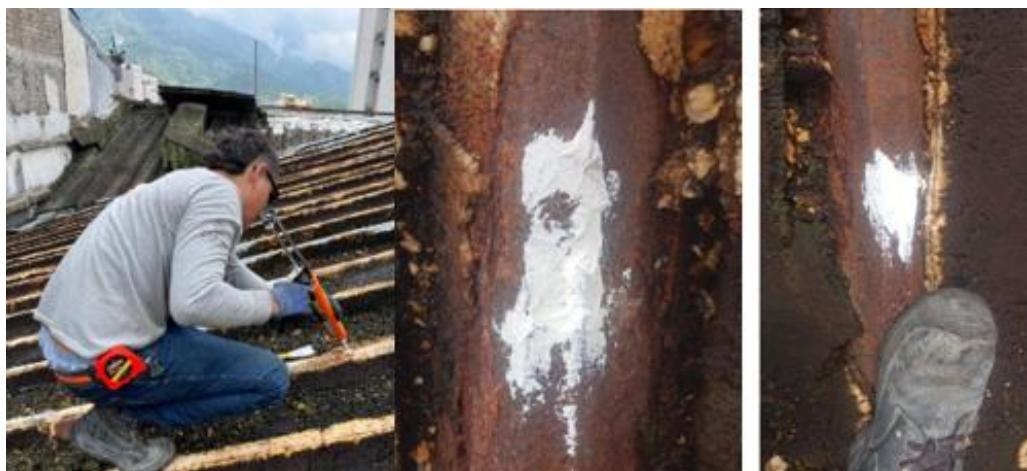
Imagen 3. Aplicación de Siza Flex en las grietas de la cubierta

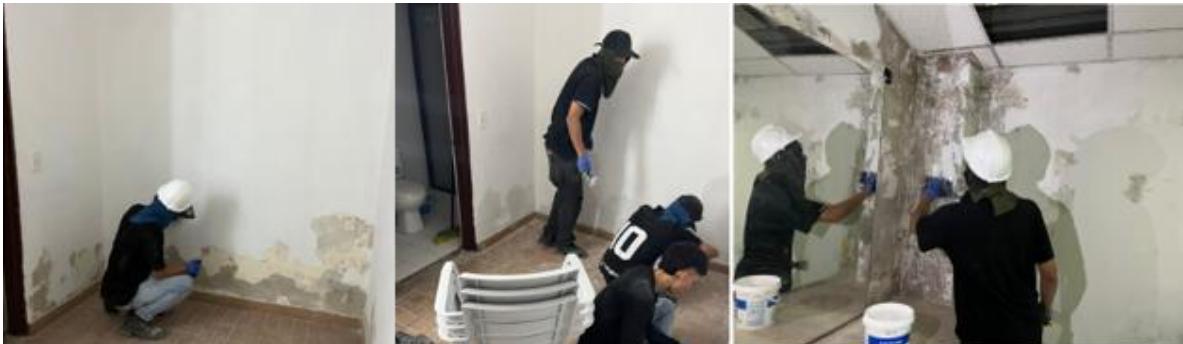
Imagen 4. aplicación de estuco y lijada en los camerinos 5 y 6 del Teatro Tolima

<p>Este proceso se enmarca en la estrategia departamental de preservación y recuperación de los Bienes de Interés Cultural (BIC), y responde a la necesidad de implementar acciones integrales que articulen formación de oficios tradicionales, conservación del patrimonio inmueble y fortalecimiento de capacidades locales.</p> <p>El Teatro Tolima es uno de los bienes patrimoniales más representativos del departamento, tanto por su valor arquitectónico y escénico como por su importancia histórica y simbólica. No obstante, su estado actual evidencia un deterioro avanzado en sectores críticos, derivado de lesiones físicas, químicas y mecánicas que comprometen la estabilidad y funcionalidad de sus elementos constructivos, en especial en la cubierta y el sistema de tramoya.</p> <p>Por ello, se adelantó este proceso con el enfoque de aprendizaje práctico y transferencia de conocimiento especializado, el proyecto contempla:</p> <p>Ejecución de un curso de formación complementaria orientado a la restauración de bienes inmuebles patrimoniales.</p> <p>Participación de cuatro (4) aprendices locales, seleccionados para fortalecer la mano de obra cualificada del territorio.</p> <p>Acompañamiento permanente de un equipo técnico especializado en restauración, arquitectura y conservación de la cubierta del teatro Tolima y la tramoya</p> <p>El día 27 de octubre, se realizó el retiro de material biológico de la cubierta, se realizó una la limpieza integral de la superficie, abarcando el retiro de suciedad, sedimentos y acumulaciones adheridas de musgo y tierra. También se hizo la remoción y disposición adecuada del material biológico identificado, conforme a los procedimientos técnicos establecidos para este tipo de residuos.</p> <p>Este mismo día, en horas de la mañana se adelantó la inspección en el área de la cubierta, permitiendo la exposición completa para su revisión especializada. La Inspección se llevó a cabo de manera visual y táctil, evaluando desgaste, deterioro, oxidación, perforaciones, desprendimientos, fisuras o alteraciones que pudieran comprometer su estabilidad o desempeño estructural de la cubierta</p> <p>El día 28 de octubre, se realizó la identificación de las lesiones de la cubierta y se procedió a la aplicación de sellante elastomérico tipo SikaFlex en la cubierta, se realizó la preparación de la superficie mediante limpieza, eliminación de residuos sueltos y verificación de la adherencia en las juntas y puntos críticos de filtración.</p> <p>El miércoles 29 y jueves 30 de octubre, los aprendices adelantaron las actividades de resane, aplicación de estuco y lijada en los camerinos 5 y 6 del Teatro Tolima, que dichas labores fueron ejecutadas conforme a los procedimientos técnicos y estándares de acabado establecidos para espacios interiores. Se realizó el resane de paredes del camerino 5 y 6, los cuales estaban afectados por las goteras de la</p>

<p>cubierta. Se realizó, Lijado mecánico y manual de las áreas estucadas, con el fin de obtener una terminación lisa y apta para posteriores procesos de pintura o acabado</p> <p>El viernes 31 de octubre se intervino el área priorizada detrás de platea. realizando el desmonte y retiro del cielo raso colapsado, incluyendo placas de yeso y elementos deteriorados, garantizando la limpieza integral del área para permitir la inspección y preparación del soporte estructural. Se realizó la recolección, acopio y evacuación de escombros, utilizando herramientas manuales, bolsas industriales y sistemas de contención, asegurando el manejo adecuado de los residuos generados. La actividad incluyó la Inspección del entramado metálico expuesto, con el fin de identificar corrosión, deformaciones, pérdidas de fijación u otros deterioros que requieran intervención posterior.</p> <p>El martes 04 de noviembre, se realizó el procedimiento de pintura en los pasillos correspondientes a los camerinos 5 y 6 del Teatro Tolima, como parte del proceso integral de recuperación, mantenimiento y adecuación de estas áreas interiores. Para el desarrollo de esta actividad se llevó a cabo la preparación de superficies, que incluyó la limpieza, corrección de imperfecciones y verificación de adherencia previa a la aplicación del recubrimiento. Posteriormente, se aplicó pintura blanca tipo 1 de alta durabilidad mediante rodillo de extensión, asegurando una cobertura uniforme tanto en paramentos verticales como en elementos estructurales superiores.</p> <p>El día jueves 6 de noviembre, se intervino el área izquierda de platea y se desmontó el cielo raso y el entramado metálico con presencia de humedad, verificando el grado de saturación, deterioro del sustrato y posibles afectaciones en la estructura metálica. Seguidamente, los muros fueron sometidos a un proceso de raspado, limpieza profunda y corrección de imperfecciones, retirando capas debilitadas de pintura y estuco que presentaban daños por la exposición al agua</p> <p>Y, por último, El día 7 de noviembre se realizó el desmonte de la teja de barro sobrepuerta en la cubierta, procedimiento efectuado bajo criterios de seguridad y conservación patrimonial. La actividad consistió en el retiro manual y controlado de las piezas sobrepuertas, su correcta clasificación y acopio temporal en un área designada, así como la verificación del estado del sustrato y elementos estructurales expuestos tras la remoción. Este proceso permitió identificar condiciones de humedad, deterioro o desplazamiento generadas por la instalación previa de dicho material.</p>

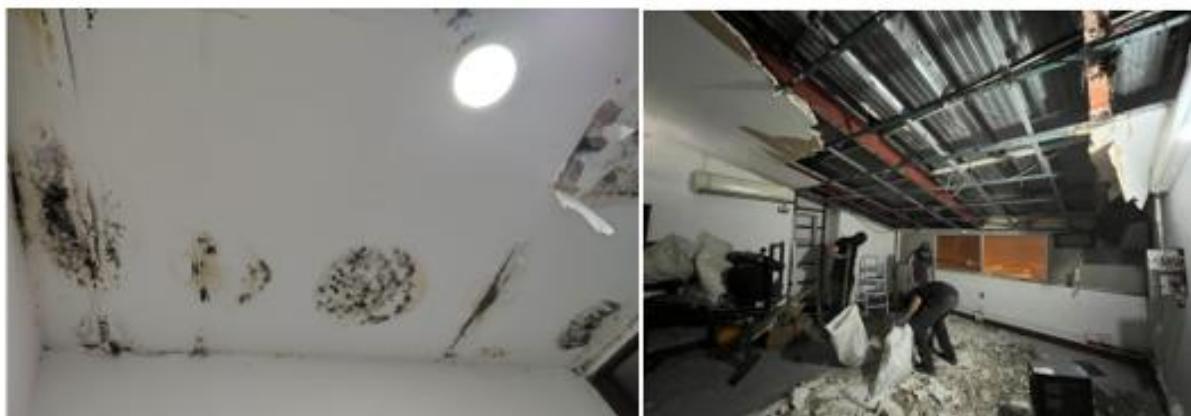
Imagen 5. Desmonte y retiro de cielo raso Zona Platea

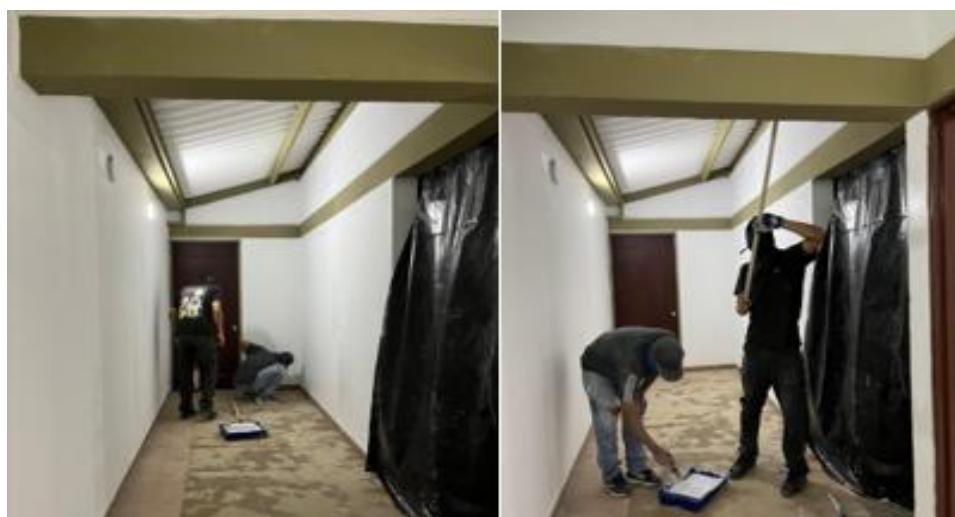
Imagen 6. Pintura del pasillo del camerino 5 y 6

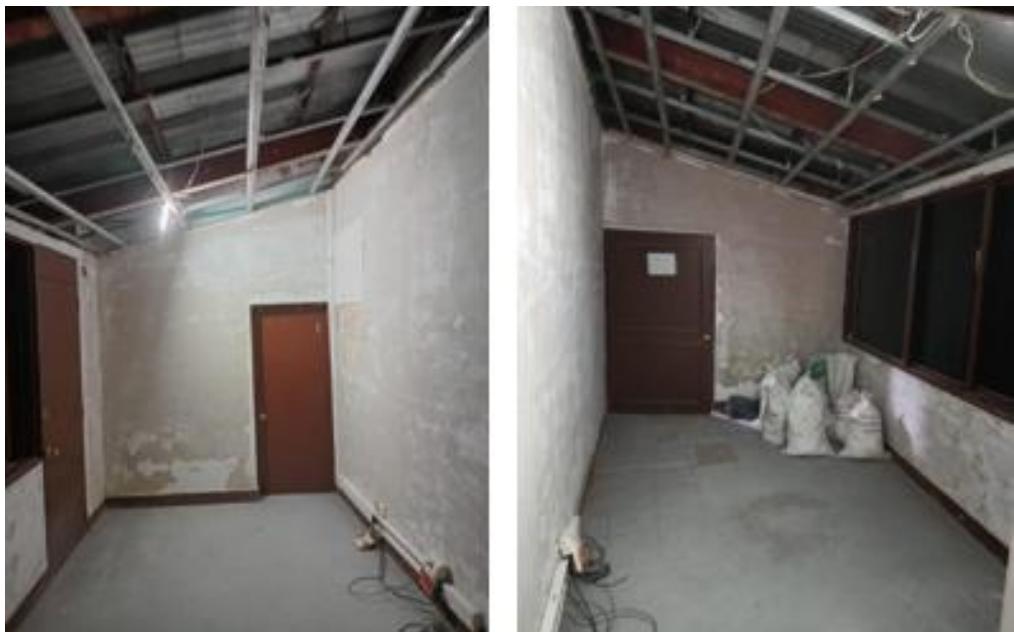
Imagen 7. Desmonte de estructura de cielo raso zona izquierda de Platea

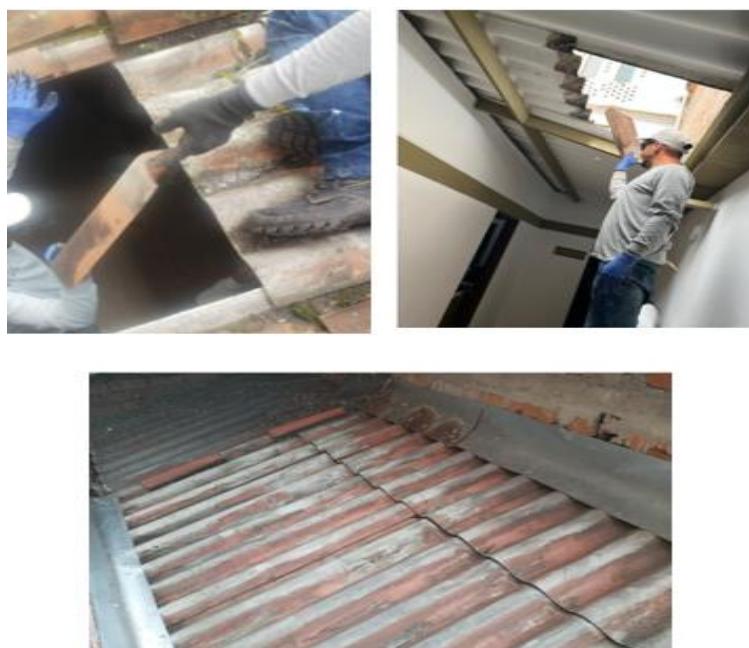
Imagen 8. Desmonte de teja de barro sobre puesta sobre la cubierta.

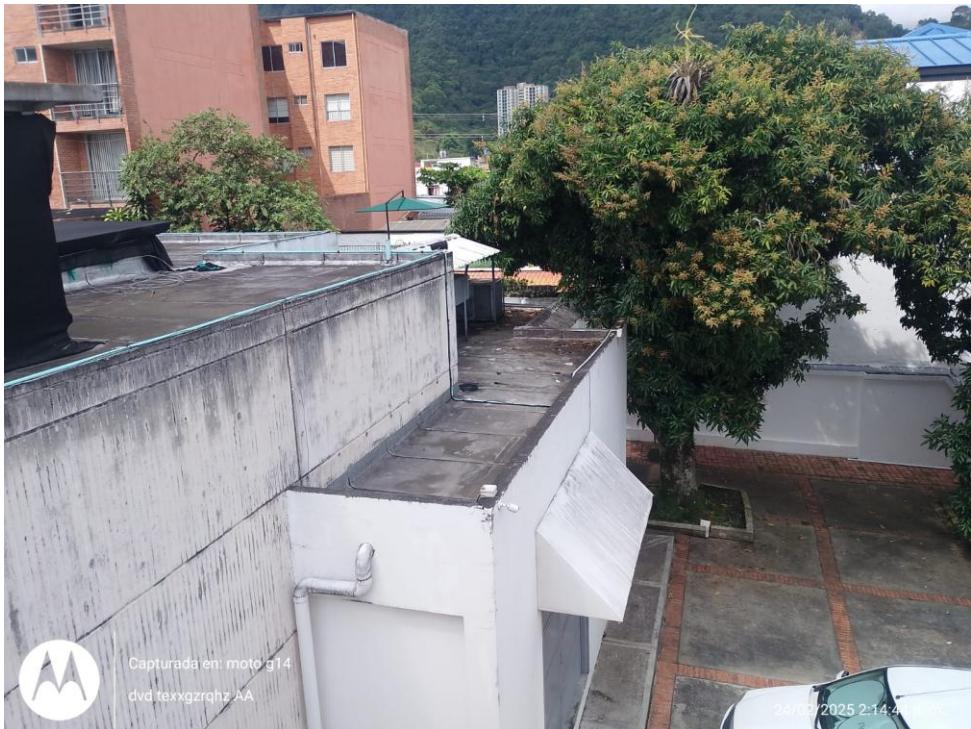
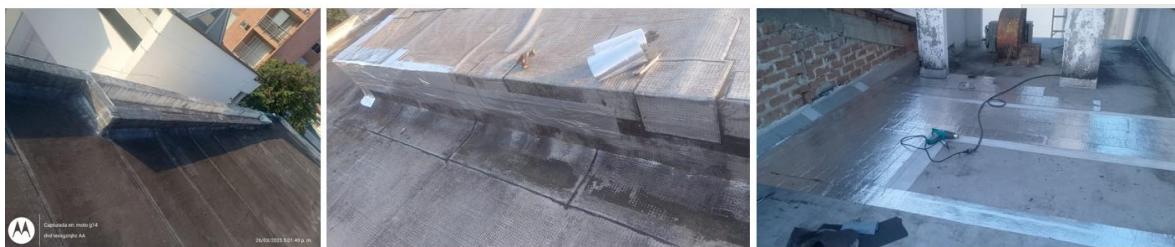
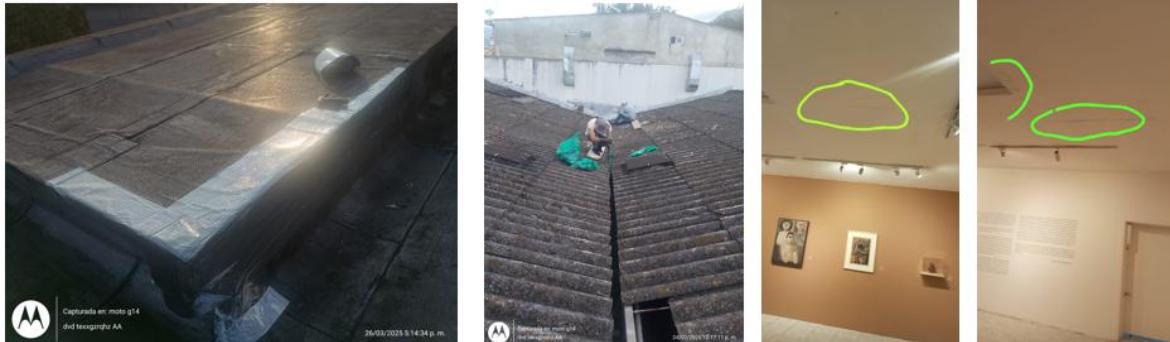
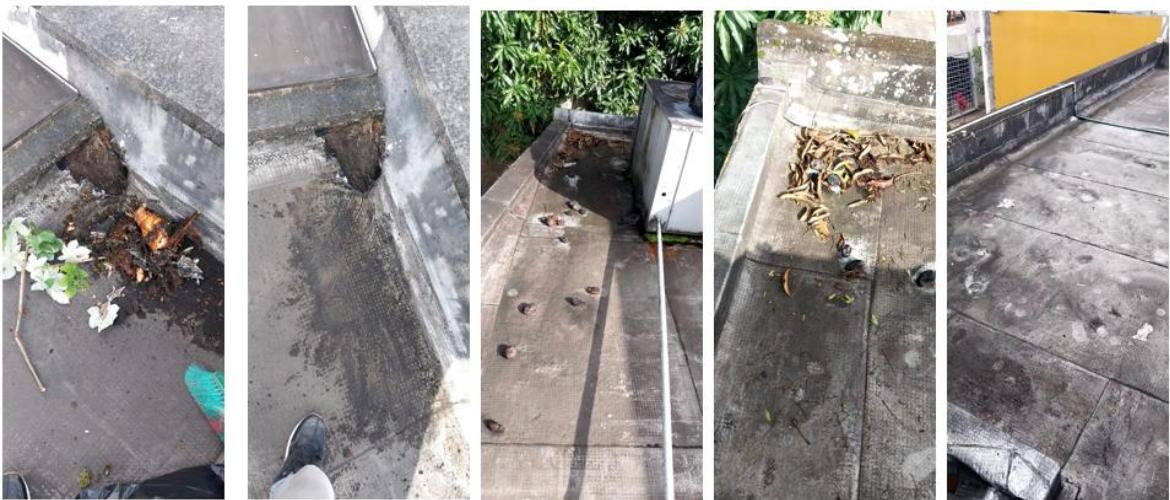
En donde se desarrolla las siguientes actividades de carácter técnico de la obra:

Se vincula a un director una obra, un residente de obra, un Inspector QHSE, garantizando la localización y replanteo, la demolición mortero existente, el cerramiento provisional en tela verde sintética instalación y retiro altura mínima 2,10 metros, el retiro tanques de agua en asbesto cemento, el ladrillo tolete común, el remate en ladrillo, el resane y pintura bajo placa en sala de exposición en vinilo tipo 1 blanco, el pañete impermeabilizado sobre muros exteriores en cubierta que incluye filos y dilataciones, el piso en mortero pendientado impermeabilizado integralmente con altura promedio 6 centímetros, el retiro capa existente de manto, la impermeabilización cubierta placa. incluye preparación de superficie, pulida en disco diamantado, verificación de fisuras, corte y sellado de las mismas, impermeabilización con sika fill, reforzado con tela en 3 capas, el suministro de cubierta tipo monoroof, lamina/vinyl, cal. 28/28

espesor 10mm, color blanco ral 9002,1000mm, el suministro de remate cal 26 desarrollo hasta 400mm, color blanco (incluye sellantes y construcción), el kit de anclaje, las correas suplementarias en lamina tipo cajón 2phr100x50x15x2. incluye anticorrosivo y 1 pintura en esmalte; refuerzo de correas, los puntos sanitarios en pvc 3"-4". incluye suministro e instalación rejilla desagüe en acero de 4"x12", los accesorios de pvc aguas lluvias 3", el suministro e instalación tanque bajito PVC aguas lluvia 1000 litros, la tubería 3" PVC aguas lluvias y el retiro escombros y desechos de demolición, aseo general de la obra INC limpieza del ladrillo a la vista y cargue.
