| | <b>INFORME DE SUPERVISION</b> | | | | |
| "AUNAR ESPUERZOS TÉCNICOS, ADMINISTRATIVOS Y FINANCIEROS ENTRE EL DEPARTAMENTO DEL TOLIMA, EMPRESA DEPARTAMENTAL DE ACUEDUCTO, ALCANTARILLADO Y ASEO DEL TOLIMA EDAT S.A ESP Oficial Gestor del PAP-PDA y UNICIPIO DE ORTEGA PARA DESARROLLAR EL PROYECTO "SANEAMIENTO BASICO RURAL, EN EL MARCO DEL CONTRATO PLAN, PARA EL MUNICIPIO DE ORTEGA TOLIMA" | | | | | |
| Verificacion de las cantidades reales ejecutadas del proyecto "SANEAMIENTO BASICO RURAL EN EL MARCO DEL CONTRATO PLAN, PARA EL MUNICIPIO DE ORTEGA: | | | | | |

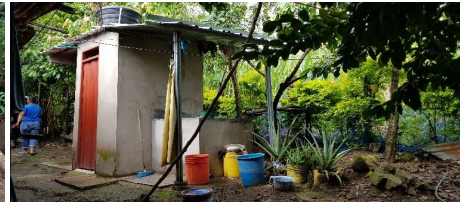
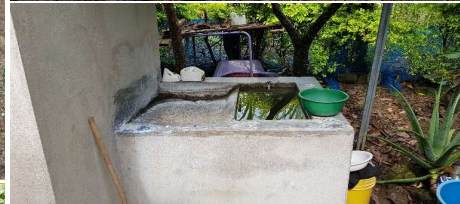
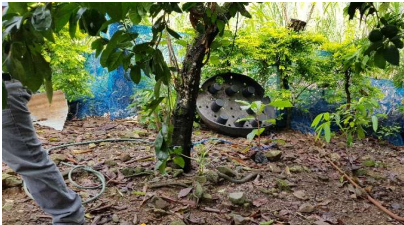
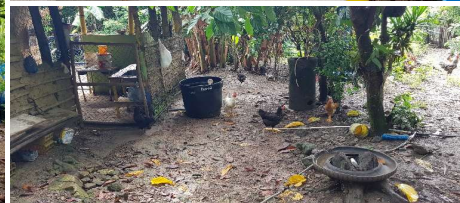
| <p>Se evidencia la unidad sanitaria ejecutada al 100%.</p> <p>El beneficiario manifiesta que retiro los tanques del sistema septico una ve recibida la unidad sanitaria, debido a los malos olores expedidos por los mismos.</p> <p>se le explico al beneficiario la importancia de tener los tanques instalados y funcionando, de la misma forma se les informo que dichos tanques tienen un compuesto quimico especial que hace que no sean aptos para el almacenamiento de agua para el conumo humano.</p> <p>Se solicitara al municipio que corrobore en el acta de recibo de la unidad sanitaria, la cual debe estar suscrita por el beneficiario que se instalo debidamente el sistema septico, a la señora Ruby Reinelda Moreno.</p> | | | | | |

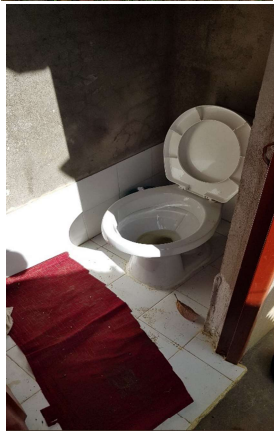
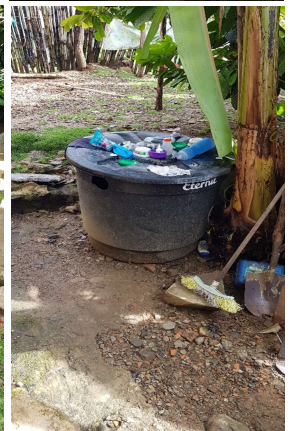
| <p>Se evidencia la unidad sanitaria ejecutada al 100%.</p> <p>El beneficiario manifiesta que retiro la trampa de grasas del sistema septico una ve recibida la unidad sanitaria.</p> <p>se le explico al beneficiario la importancia de tener los tanques instalados y funcionando, de la misma forma</p> | | | | | |

se les informo que dichos tanques tienen un compuesto químico especial que hace que no sean aptos para el almacenamiento de agua para el consumo humano.

Se solicitara al municipio que corrobore en el acta de recibo de la unidad sanitaria, la cual debe estar suscrita por el beneficiario que se instalo debidamente el sistema septico, al señor Jose Arnoldo Perez.

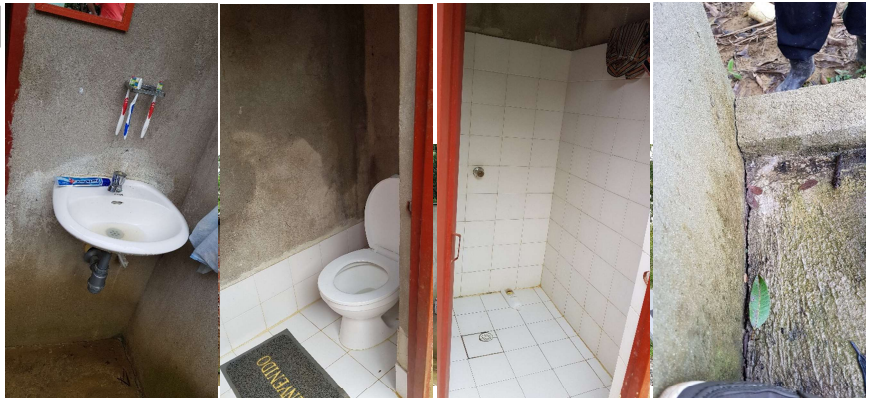
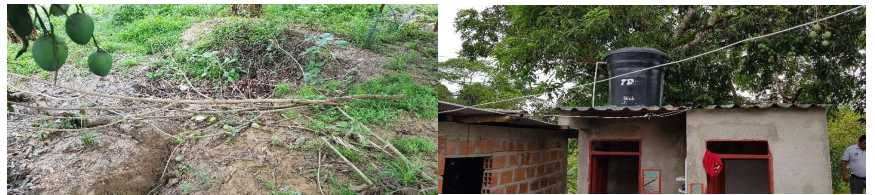
### 4. LIBARDO DUCUARA VERGARA:

Se evidencia la unidad sanitaria ejecutada al 100%.

El beneficiario manifiesta que retiro los tanques del istema septico por recomendacion de vecinos que le informaron que estos expedian malos olores.

Se evidencia que al momento de construir la alberca no trabaron los bloques con los del muro por lo cual esta se esta desprendiendo por lo cual el agua se filtra y el usuario no puede hacer uso de esta.

Se solicitara al municipio que corrobore en el acta de recibo de la unidad sanitaria, la cual debe estar suscrita por el beneficiario que se instalo debidamente el sistema septico, al señor Libardo Ducuara Vergara.

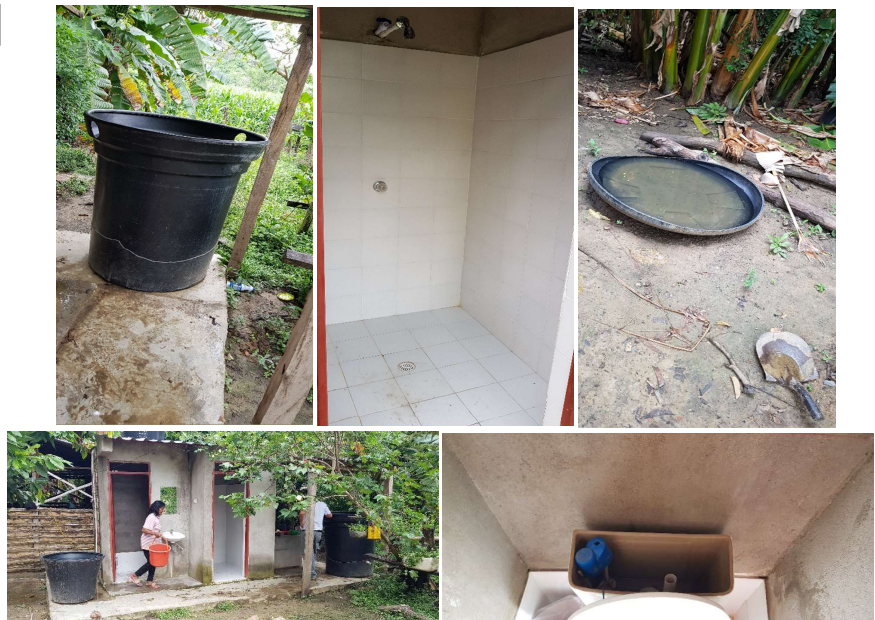
### 5. FACUNDO DIAZ ASCENCIO:

Se evidencia la unidad sanitaria ejecutada al 98%.

El beneficiario manifiesta que el contratista no reaizo la instalacion del sistema septico.

El beneficiario manifiesta que no le entregaron el sanitario con la tapa del tanque.

Se solicitara al municipio que corrobore en el acta de recibo de la unidad sanitaria, la cual debe estar suscrita por el beneficiario que se instalo debidamente el sistema septico y la entrega en su totalidad de los aparatos sanitarios, a Facundo Diaz.

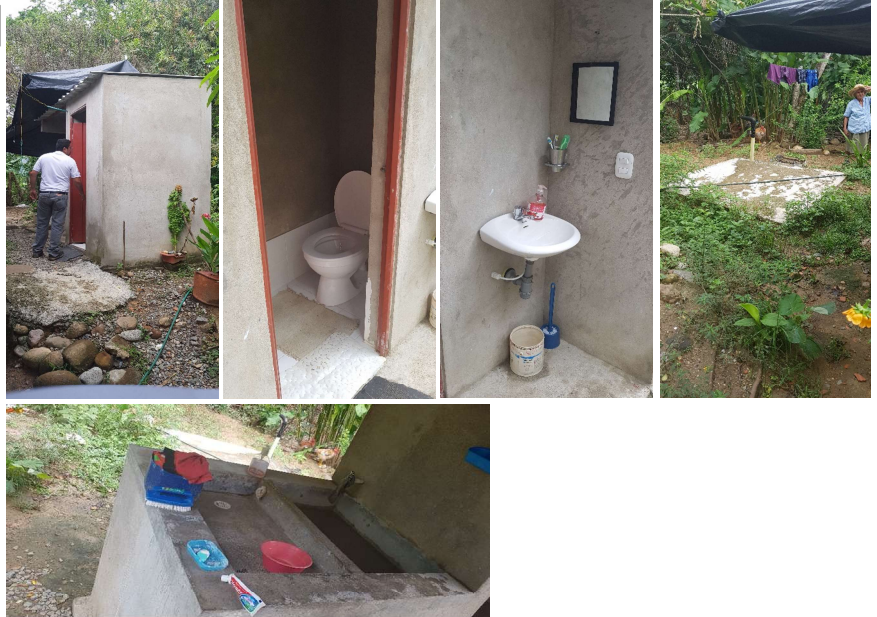
### 6. MARIA CECILIA MENDEZ:

Se evidencia la unidad sanitaria ejecutada al 100%.

El beneficiario manifiesta que retiro los tanques del sistema septico y elaboro un tanque septico en material por su propia cuenta.

Se solicitara al municipio que corrobore en el acta de recibo de la unidad sanitaria, la cual debe estar suscrita por el beneficiario que se instalo debidamente el sistema a la señora Maria Cecilia Mendez.

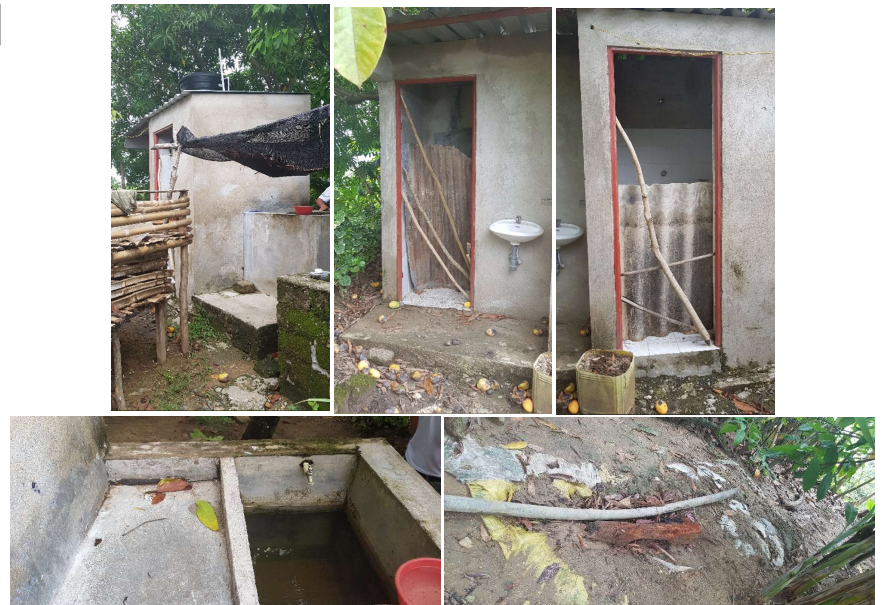
### 7. MARIA OLIVIA RODRIGUEZ:

no se encontro al beneficiario en la vivienda.

las puertas de de la ducha y cuarto del sanitario no se encuentran instaladas.

se evidencia que el sistema septico si esta instalado.

Se solicitara al municipio que corrobore en el acta de recibo de la unidad sanitaria, la cual debe estar suscrita por el beneficiario que se entrego ejecutada en su totalidad la unidad sanitaria.

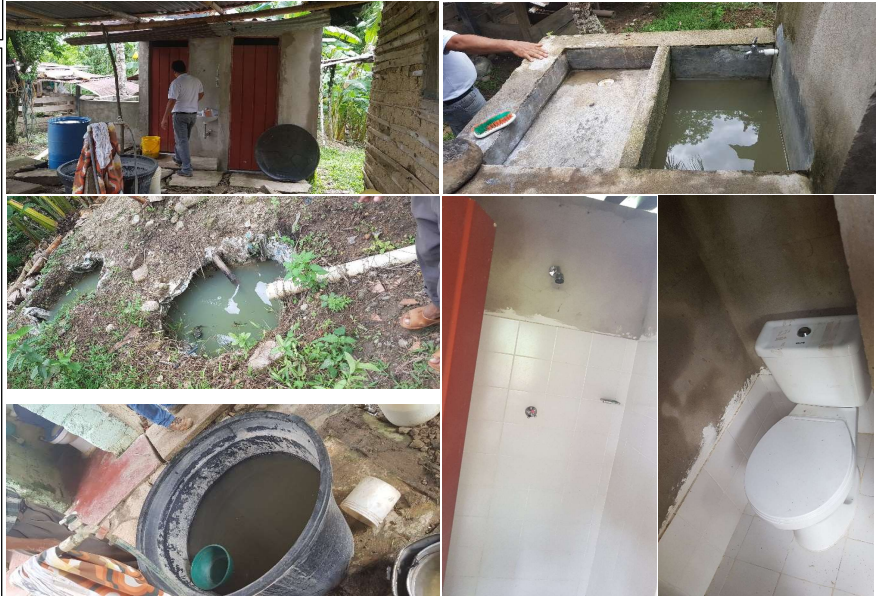
#### **8. JOSE ALEJANDRINO SANCHEZ:**

la unidad sanitaria se encuentra 100% ejecutada.

El beneficiario manifiesta que no le instalaron el sistema septico, que las excavaciones presentes fueron hechas por el y que pisesa hacer un poso septico en material.

Se evidencia que estan usando los tanques del sistema septico para almacenar agua, por lo cual se le informo al beneficiario que dichos tanques poseen quimicos por lo cual no deben ser usados para el almacenamiento de agua para el consumo.

Se solicitara al municipio que corrobore en el acta de recibo de la unidad sanitaria, la cual debe estar suscrita por el beneficiario que se entrego ejecutada en su totalidad la unidad sanitaria.

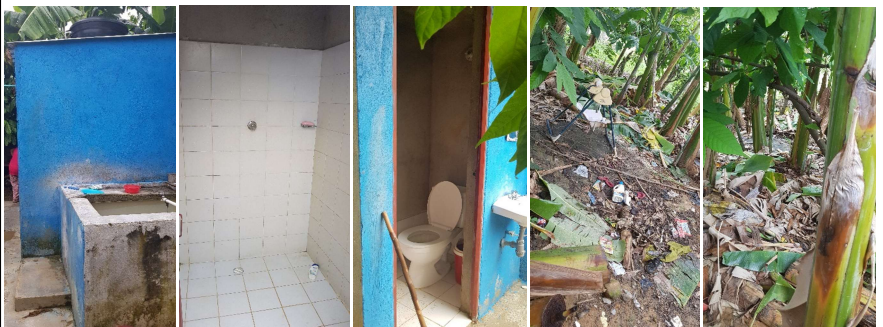
#### **9. BLANCA LILIA OSORIO:**

la unidad sanitaria se encuentra 100% ejecutada.

El beneficiario retiro los tanques del sistema septico y construyo un poso en material.

Se evidencia que estan usando los tanques del sistema septico para almacenar agua, por lo cual se le informo al beneficiario que dichos tanques poseen quimicos por lo cual no deben ser usados para el almacenamiento de agua para el consumo.

Se solicitara al municipio que corrobore en el acta de recibo de la unidad sanitaria, la cual debe estar suscrita por el beneficiario que se entrego ejecutada en su totalidad la unidad sanitaria.

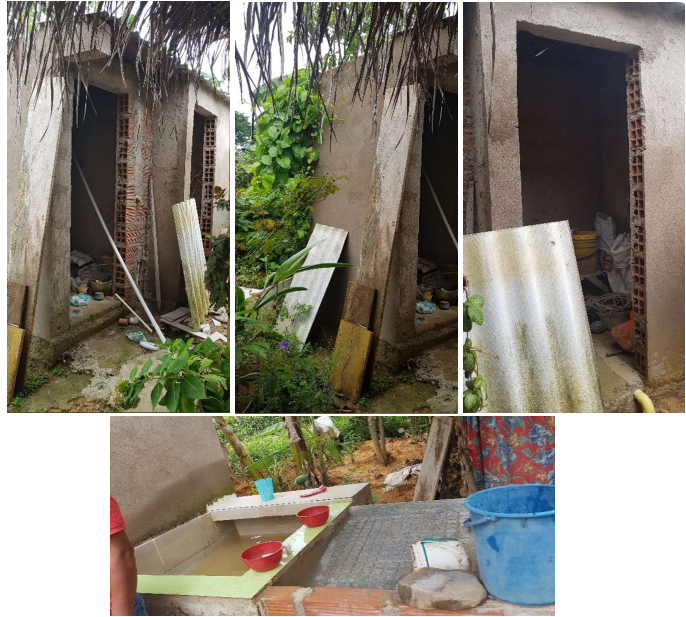
#### **10. LUIS ALFREDO LUNA:**

la unidad sanitaria se encuentra a nivel de muros y cubierta, el lavadero ya fue construido, faltan enchapes, puertas, instalacion de aparatos sanitarios y sistema septico.

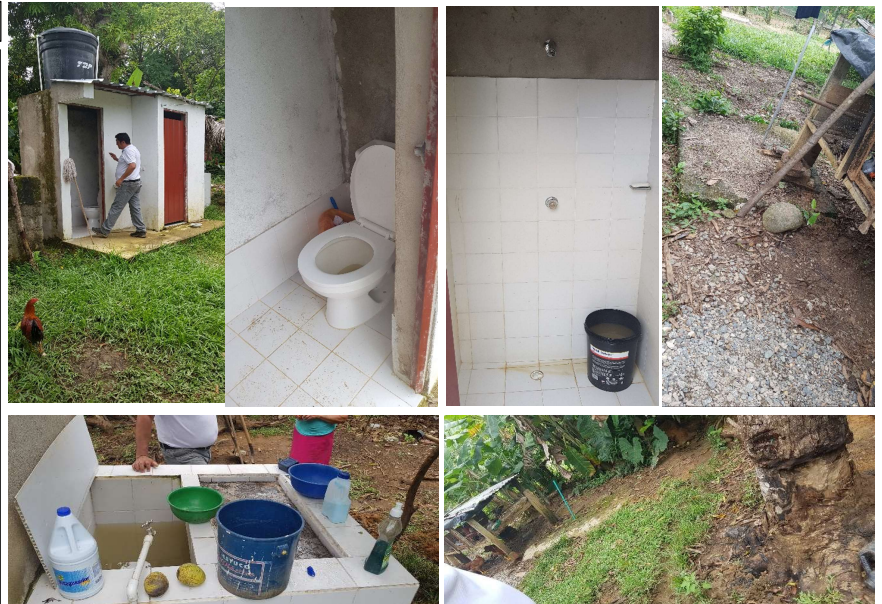
#### **11. MARIA EDILMA HERNANDEZ RICO:**

la beneficiaria manifiesta que no permitio que le instalaran el sistema septico por que escucharon que este estaba fallando en otros mejoramientos, por lo cual construyo por cuenta propia el poso septico en material.

se le informo a la beneficiaria que los tanques del sistema septico no sirven para el almacenamiento de agua para el consumo dado que estos contienen quimicos para cummplir con su funcion principal.

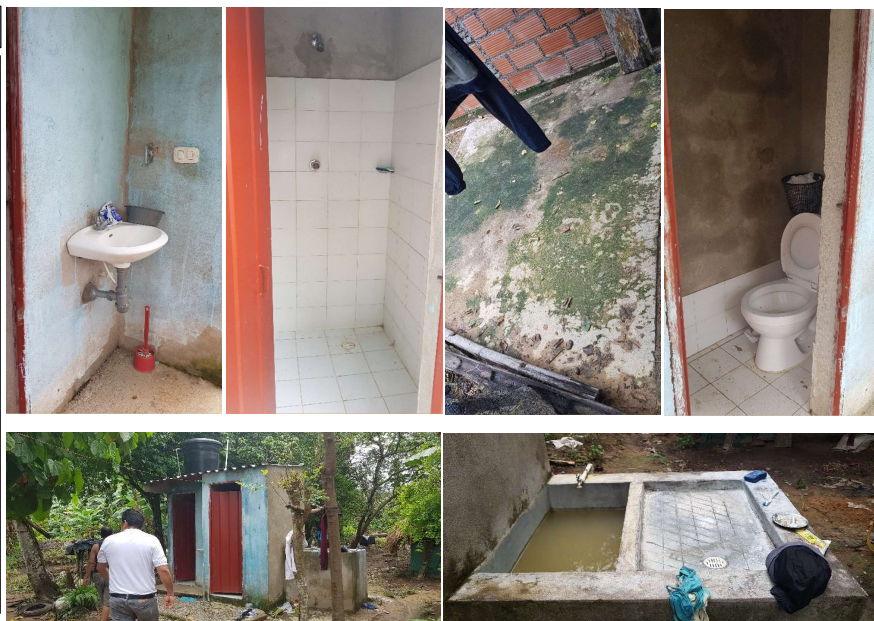
### **12. ABEL CALEÑO MACETO:**

Unidad construida en un 100%.

El beneficiario construyo por su cuenta placa de concreto sobre el sistema septico, para evitar la salida de malos, por recomendacion de otros beneficiarios.

se le solicitara al municipio el acta de recibo de la unidad sanitaria por parte el beneficiario para verificar que realmente se instalo el sistema septico completo, dado que no es posible verificarlo en campo.

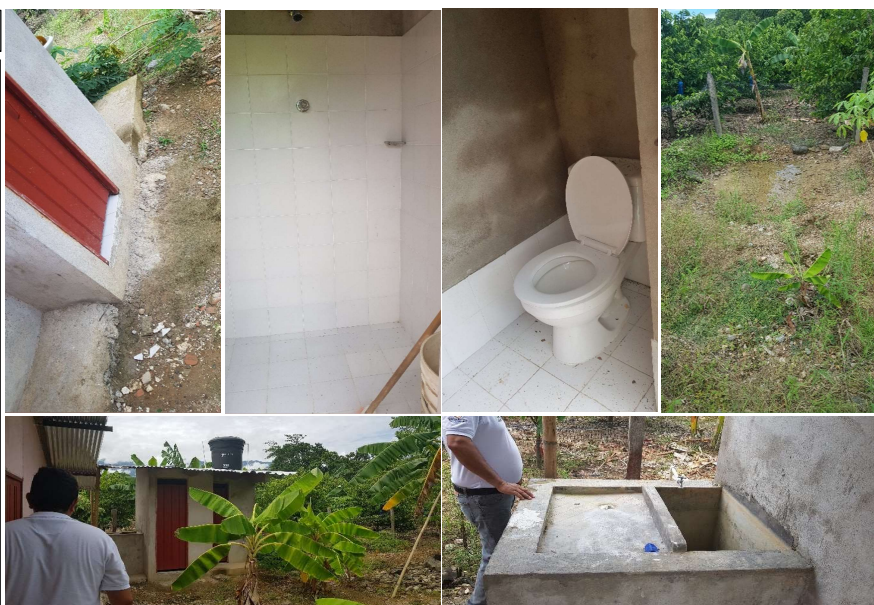
### **13. BLANCA MACETO:**

Unidad construida en un 99%.

Falta parte de la placa de piso en el sector de acceso a la unidad sanitaria.

se le solicitara al municipio el acta de recibo de la unidad sanitaria por parte el beneficiario para verificar que realmente se entrego completa.

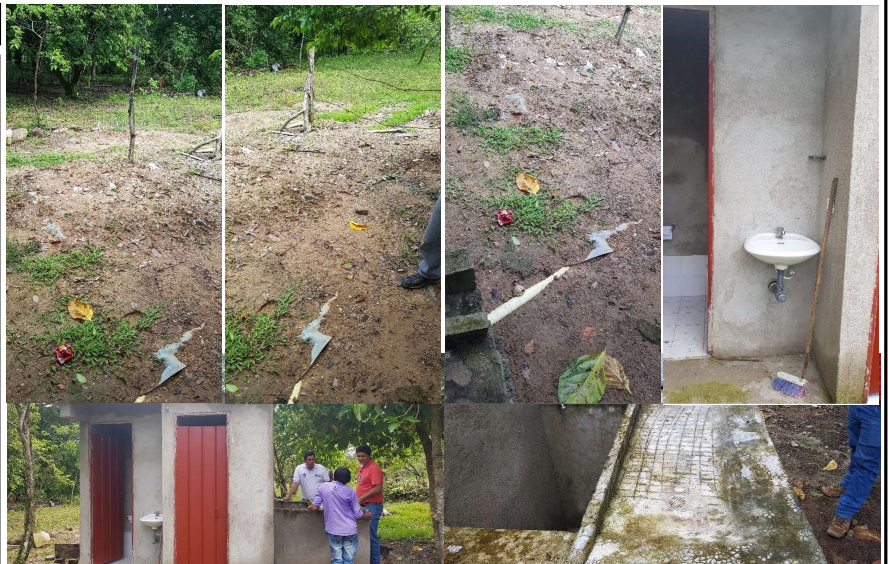
#### **14. ARNULFO BOCANEGRA VAQUIRO:**

Unidad construida en un 99%.

El Beneficiario manifiesta que no se le pañeto la alberca por lo cual lo esta haciendo el.

Se evidencia que la alberca fue construida en sentido contrario, ademas que no se encuentra ni aplomada ni nivelada, asi como las estrias de la zona de friegue hechas a mano alzada.

se le solicitara al municipio el acta de recibo de la unidad sanitaria por parte el beneficiario para verificar que realmente se entrego completa.

Asi mismo se solicitara que sean hechas las modificaciones y reparaciones pertinentes.

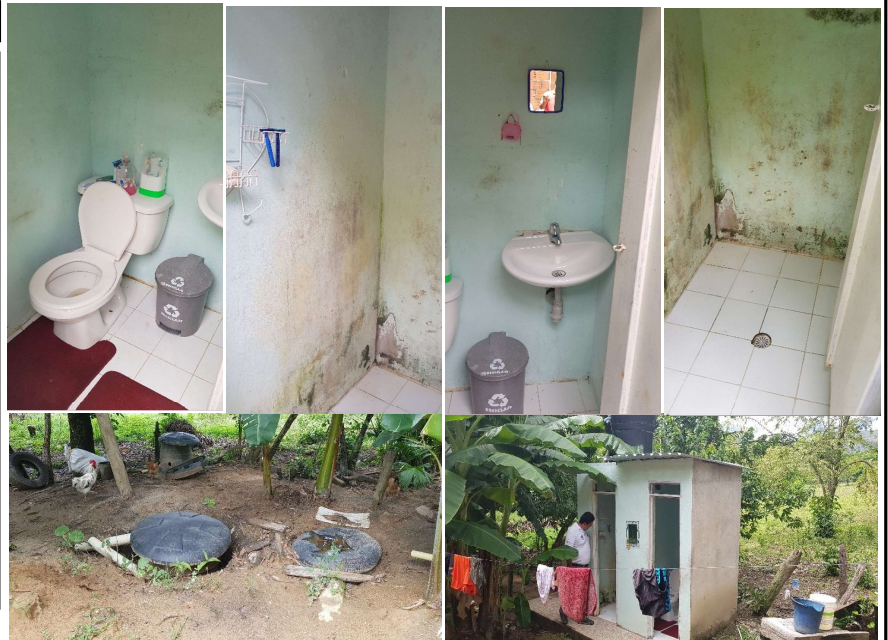
#### **15. EMPERATRIZ ROJAS:**

Unidad construida en un 100%.

cambiaron el diseño de la unidad sanitaria, se evidencia mas grande y con distribucion distinta (lavamanos dentro de la zona de sanitario)

Los muros internos de ducha y sanitario no tienen enchape, solo pañete.

Sistema septico instalado.

se solicitara a la alcaldia explicar el motivo del cambio en el diseño, asi mismo que entreguen el acta de recibo del beneficiario con las cantidades de obra ejecutadas en la unidad.

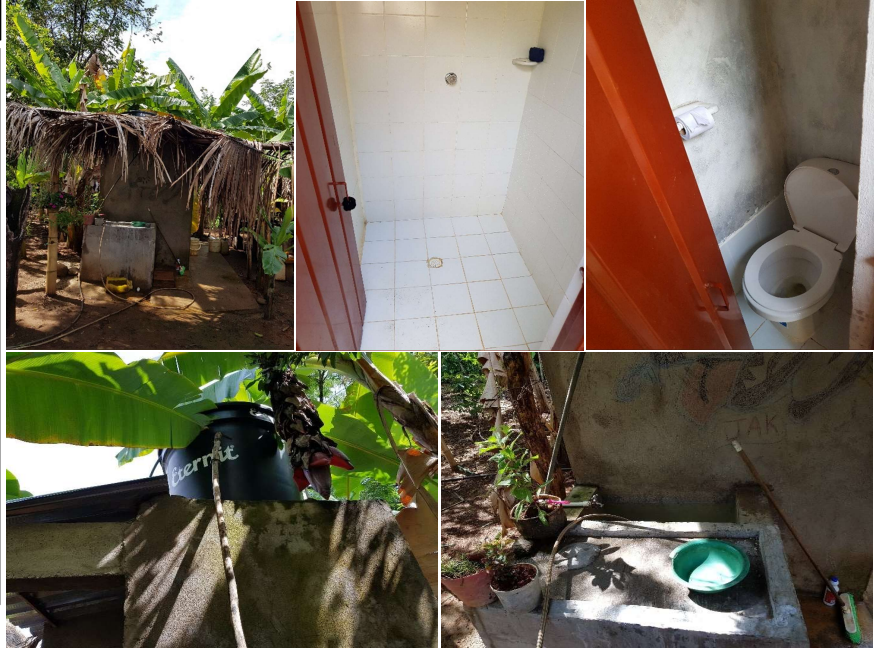
### 16. LUZ MILA HERNANDEZ:

Se evidencia la unidad sanitaria ejecutada al 98%.

Falta la instalacion del sistema septico.

Se hizo la observacion de que uno de los muros de la unidad sanitaria no se encuentra aplomado.

una vez se instale el sistema septico se debera habilitar el sifon de la alberca.

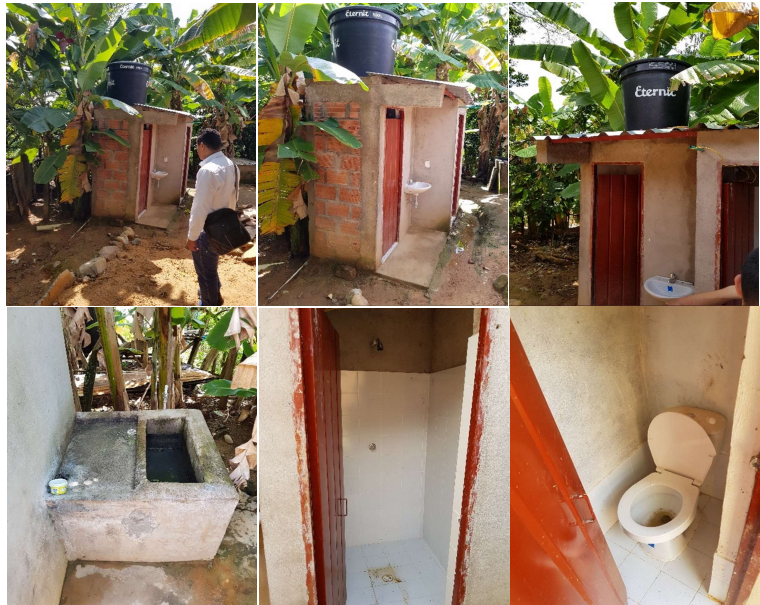
### 17. TRANSITO PEREZ:

Se evidencia la unidad sanitaria ejecutada al 98%.

Falta la instalacion del sistema septico.

Se recomendo al contratista el reemplazo de un tubo sanitario de 4 pulgadas el cual se encuentra aplastado por una palma.

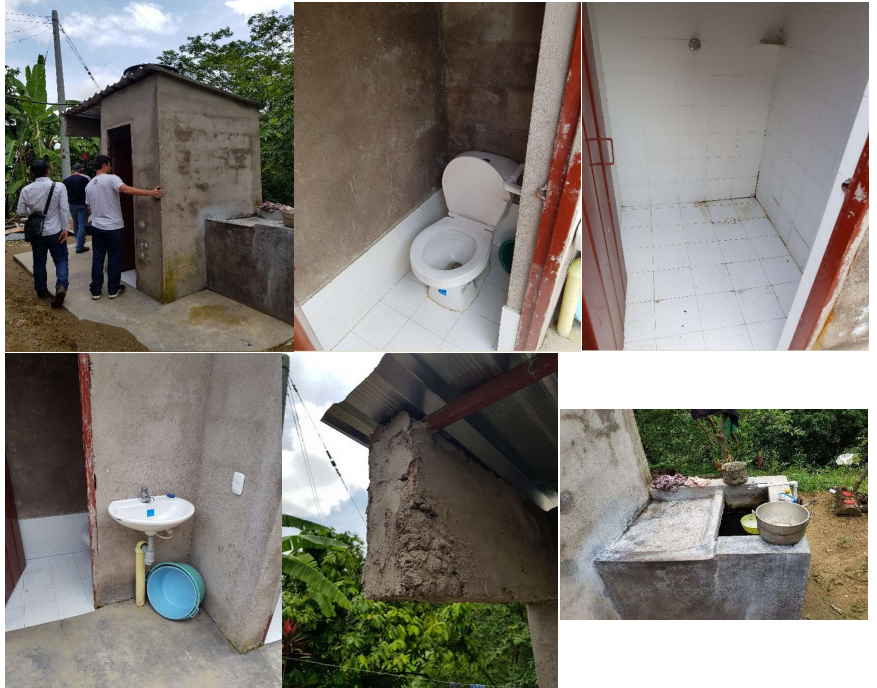
### 18. JACOB GUZMAN MORENO:

Se evidencia la unidad sanitaria ejecutada al 98%.

Falta la instalacion del sistema septico.

Se evidencia que no se instalo el tubo de subida de agua al tanque de almacenamiento si no que se conecto directamente la manguera a este, se pidio la instalacion del tubo tal como lo contempla el diseño.

Arreglar detalle de marcos de puertas que no cierran bien y la junta de estos con el muro, resanar.

Resanar detalle del pañete de la viga aerea.

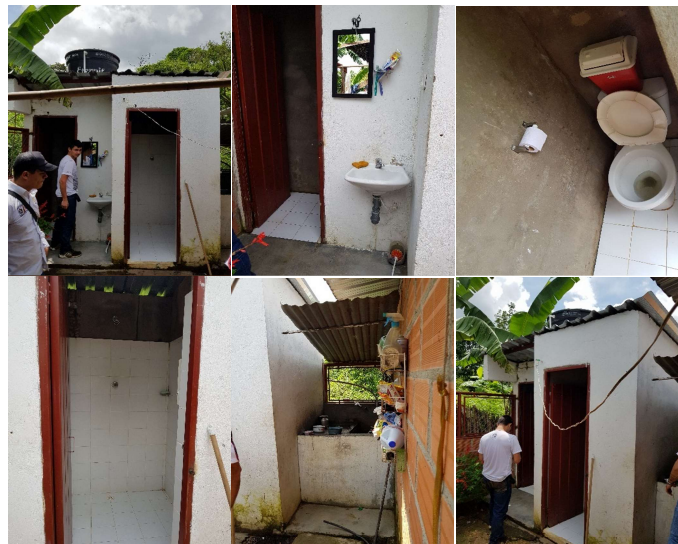
### 19. MARIA EDITA VEGA:

Se evidencia la unidad sanitaria ejecutada al 100%.

Sin observaciones ni correcciones.

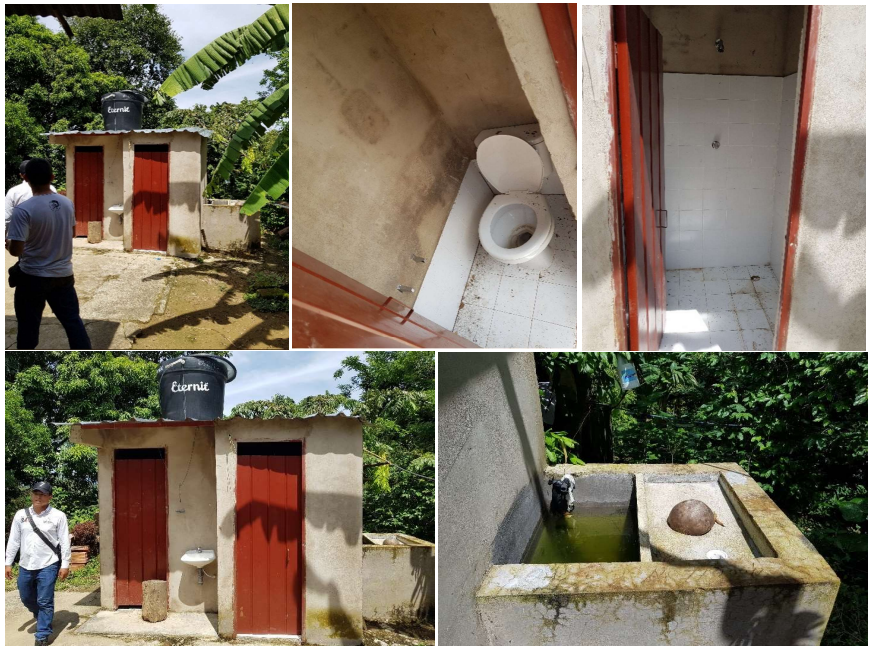
## **20. JOSELIN TIQUE:**

Se evidencia la unidad sanitaria ejecutada al 98%.

Falta la instalacion del sistema septico.

El beneficiario manifiesta que el sistema septico no fue instalado, pero en la visita se evidencia que uno de los tanques se encuentra en mal estado con signos de manipulacion, evidencias de que fue forzado (roto y reparado con alambres), lo que deja la duda de si este fue desenterrado por el beneficiario para almacenar agua.

Se instalo una llave en la alberca la cual no corresponde a la contemplada en el proyecto por lo cual se solicito la instalacion de la que corresponde.

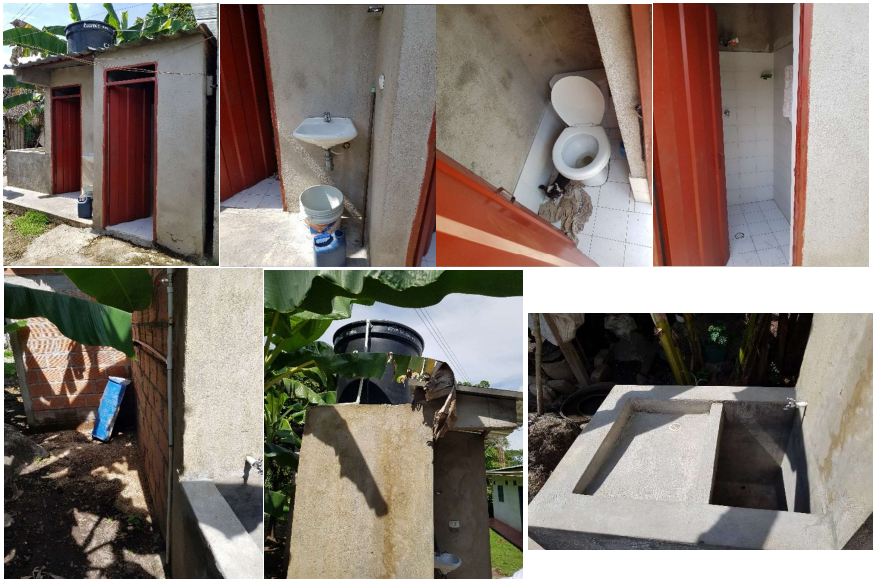
## **21. ISRAEL TAPIERA:**

Se evidencia la unidad sanitaria ejecutada al 98%.

Falta la instalacion del sistema septico.

El beneficiario manifiesta que el sistema septico no fue instalado, pero en la visita se evidencia que uno de los tanques se encuentra en mal estado con signos de manipulacion, evidencias de que fue forzado (roto y reparado con alambres), lo que deja la duda de si este fue desenterrado por el beneficiario para almacenar agua.

Se instalo una llave en la alberca la cual no corresponde a la contemplada en el proyecto por lo cual se solicito la instalacion de la que corresponde.

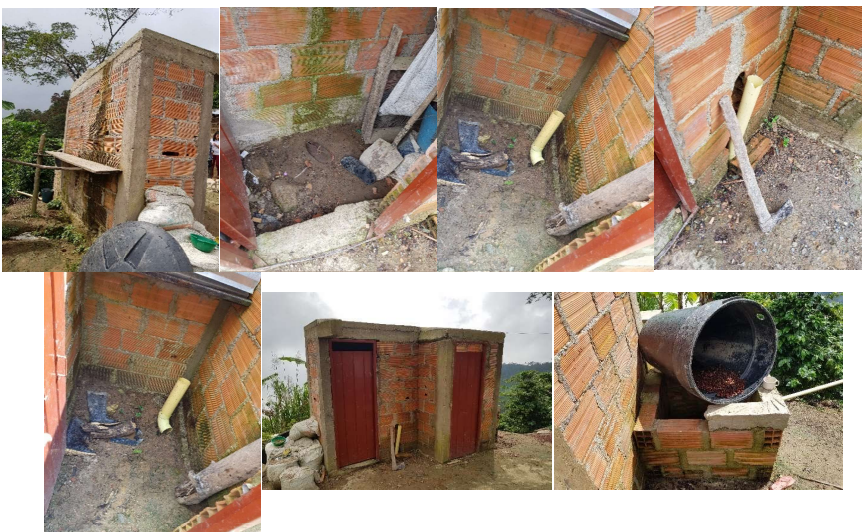
### 23. AURELIANO PALMA:

Se evidencia la unidad sanitaria a nivel de:

Estructura.  
Muros.  
Base de Alberca.

Falta:

Sistema Septico.  
Pañetes.  
Puertas.  
Enchapes.  
Aparatos Sanitarios.  
Tanque elevado.  
Instalacion hidro sanitaria.  
Instalacion Electrica.  
Cubierta.  
Placa de contrapiso

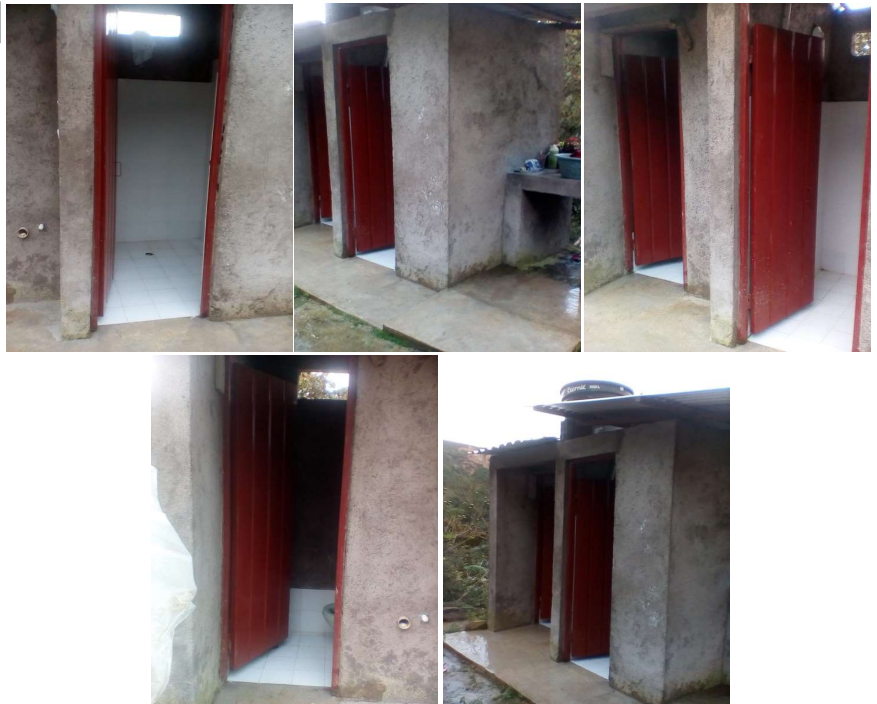
#### **24. ISIDRO PEDRAZA:**

Unidad sanitaria a un 97%:

Falta la Instalacion del Sanitario y Lavamanos.

Falta instalacion de Sistema septico.

La unidad se ejecuta en un sector de dificil acceso.

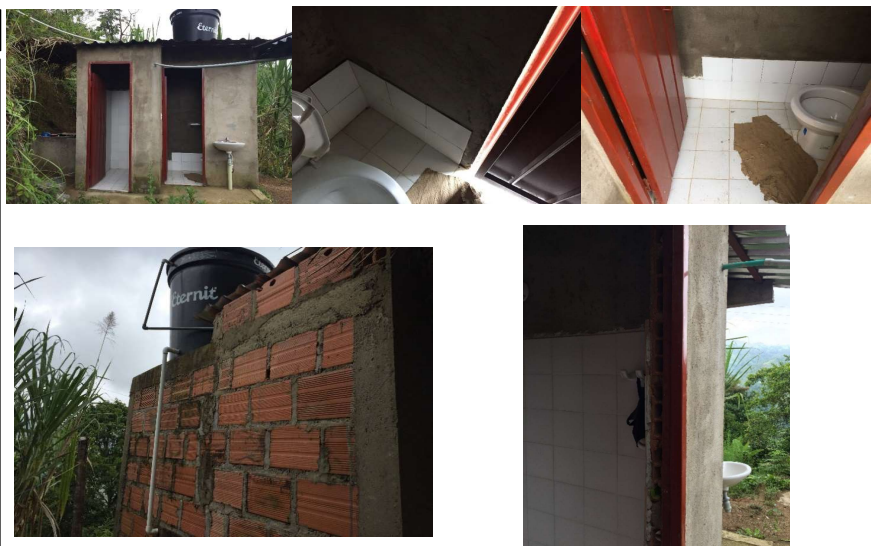
#### **25. MARIA DE JESUS ROJAS:**

Se evidencia la unidad sanitaria a nivel de:

Estructura.  
muros.  
cubierta.  
base de alberca.  
Tanque Elevado.  
instalacion hidrosanitaria

Falta:

Sistema Septico.  
Pañetes.  
Puertas.  
Enchapes.  
Aparatos Sanitarios.

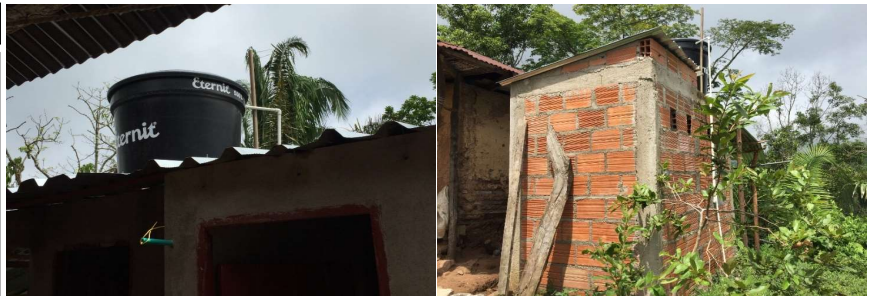
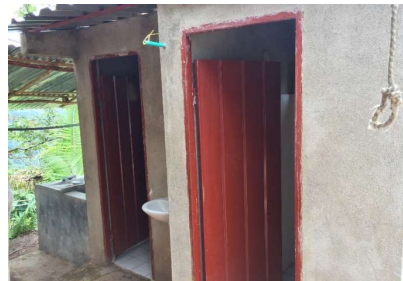
### **26. ROSA POLANCO:**

Unidad al 99%

Falta instalacion de sistema septico.

se recomienda al usuario no utilizar los tanques del sistema eptico para almacenar agua para el consumo dado que ellos contienen un componente quimico que contaminaria el agua.

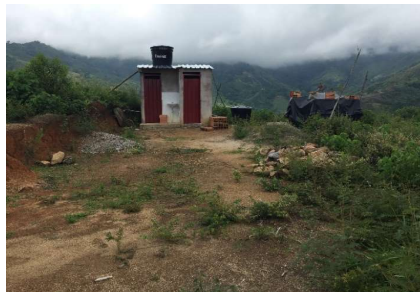
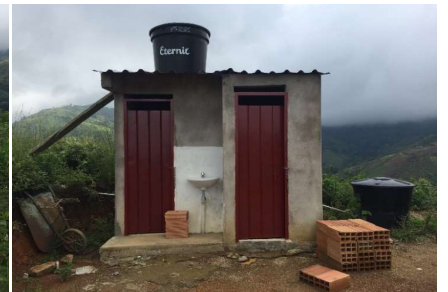
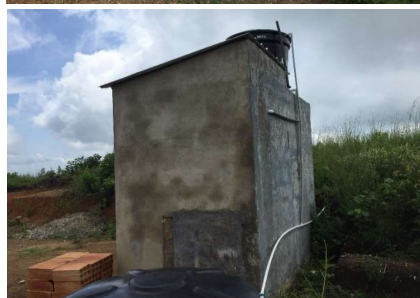
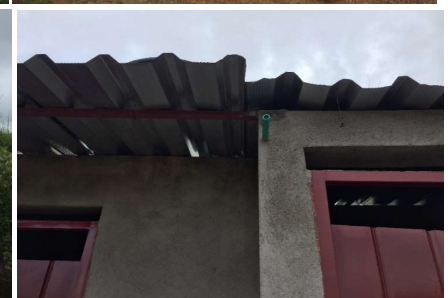
### **27. CELEDONIO QUIÑONES:**

Unidad al 90%

Falta:

Sistema Septico.

Aparato Sanitario.

Instalacion Electrica.

Enchape del area de Sanitario

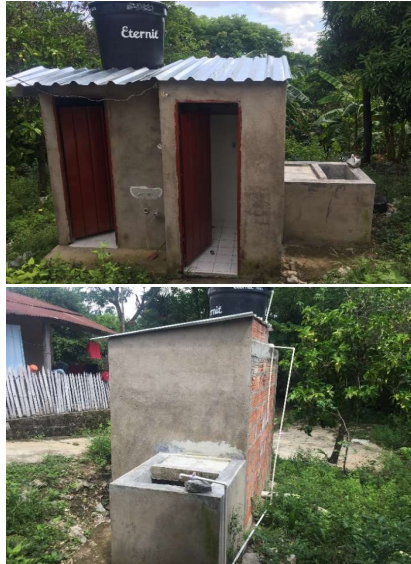
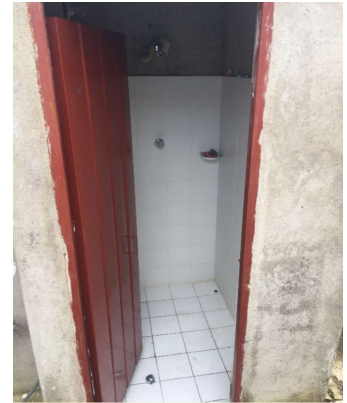
### **28. DESIDERIO RODRIGUEZ :**

Unidad al 87%

Falta:

Llave de la Alberca.

Sistema Septico.

Accesorios Tanque Elevado.

Drenaje Alberca.

Asegurar Plafones (Puntos Electricos)

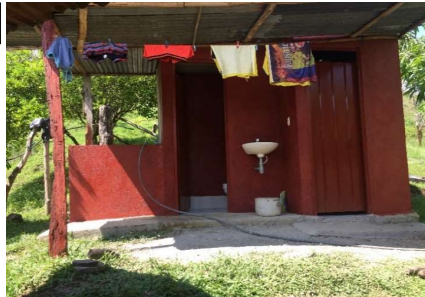
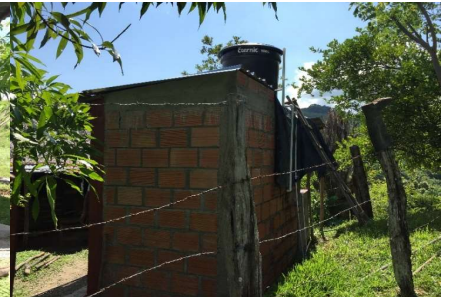
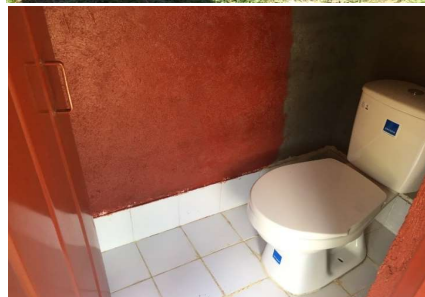
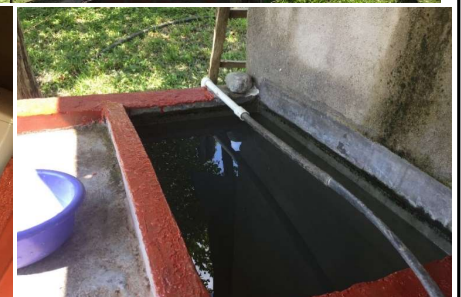
### **29. TIBERIO CARRILLO :**

Unidad al 87%

Falta:

Boquilla de Muros y Pisos.

Llave Alberca.

Sistema Septico.

Asegurar Plafones.

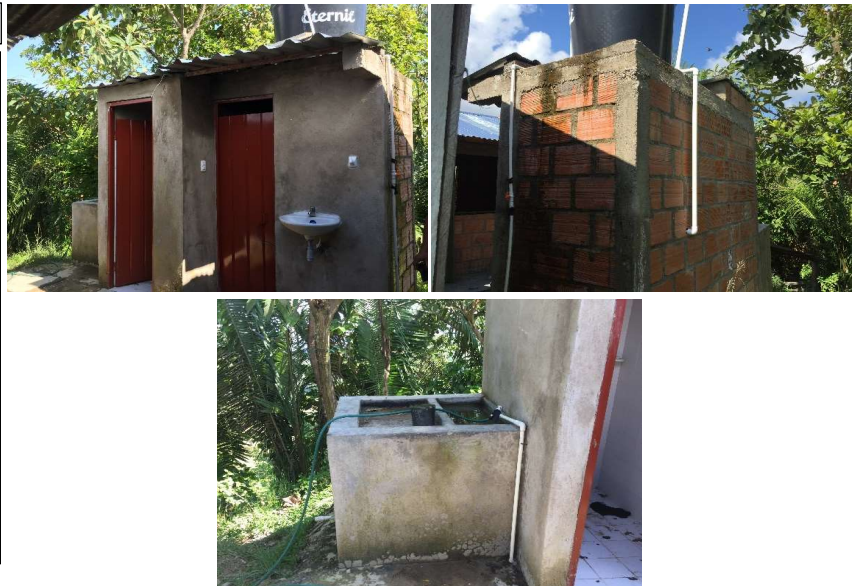
**30. MILTON MARIN :**

Unidad al 87%

Falta:

Sispema Septico.

LLave de la Alberca.
