**INFORME OBRA No 5**

**OBJETO:** AMPLIACIÓN RELLENO SANITARIO REGIONAL DEL MUNICIPIO E NATAGAIMA, DEPARTAMENTO DEL TOLIMA FASE II.

**Contrato de Obra No.:** 071 DEL 16 DE FEBRERO DEL 2022  
**Fecha de presentación:** 23 de julio al 23 de agosto del 2022

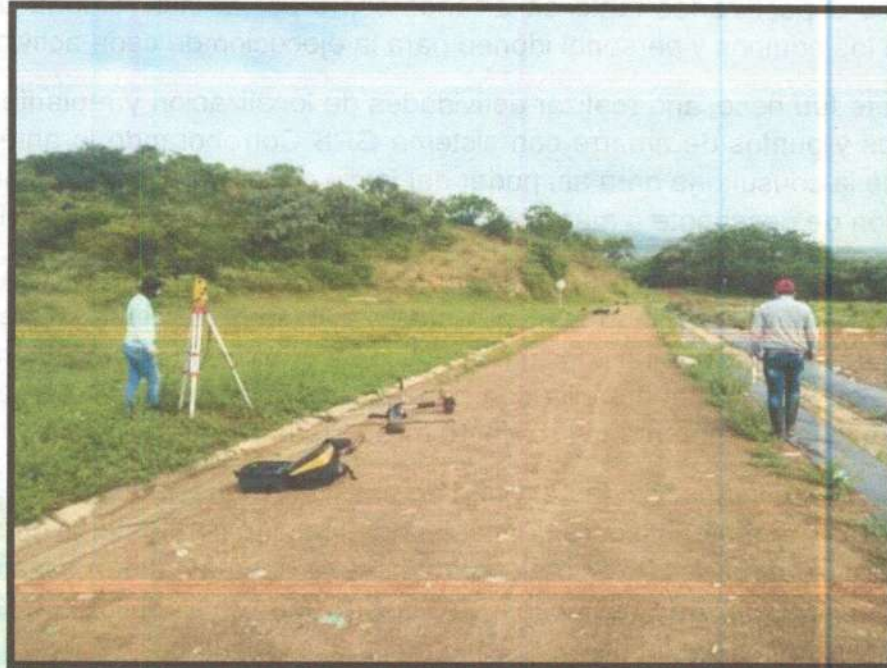
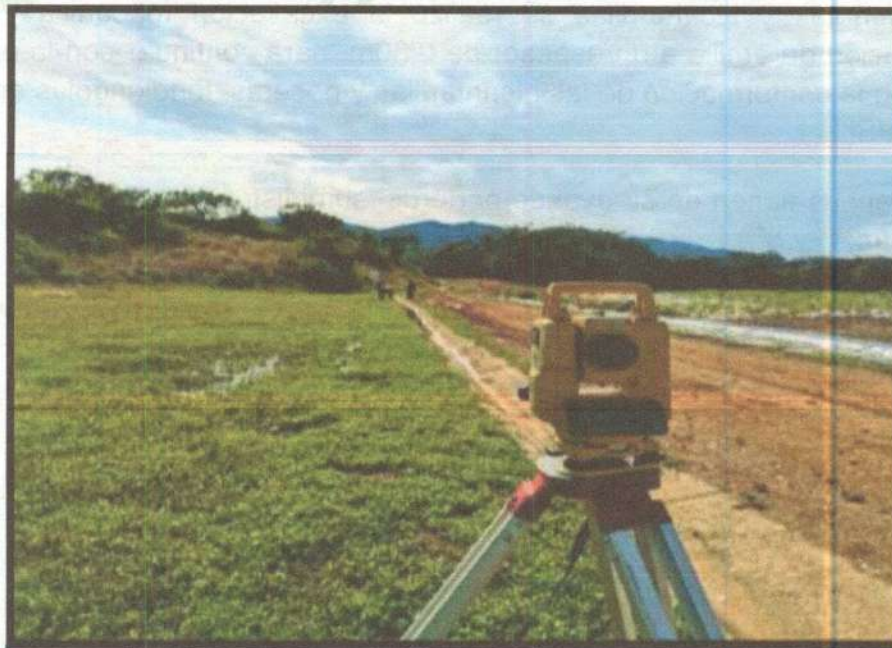
**Localización y Replanteo:** Esta actividad se ejecutó con el fin de establecer en el terreno de obra los ejes y niveles necesarios para la correcta ejecución de los trabajos, de manera que las medidas estipuladas en los diseños y planos se cumplan a cabalidad en la construcción de la obra.

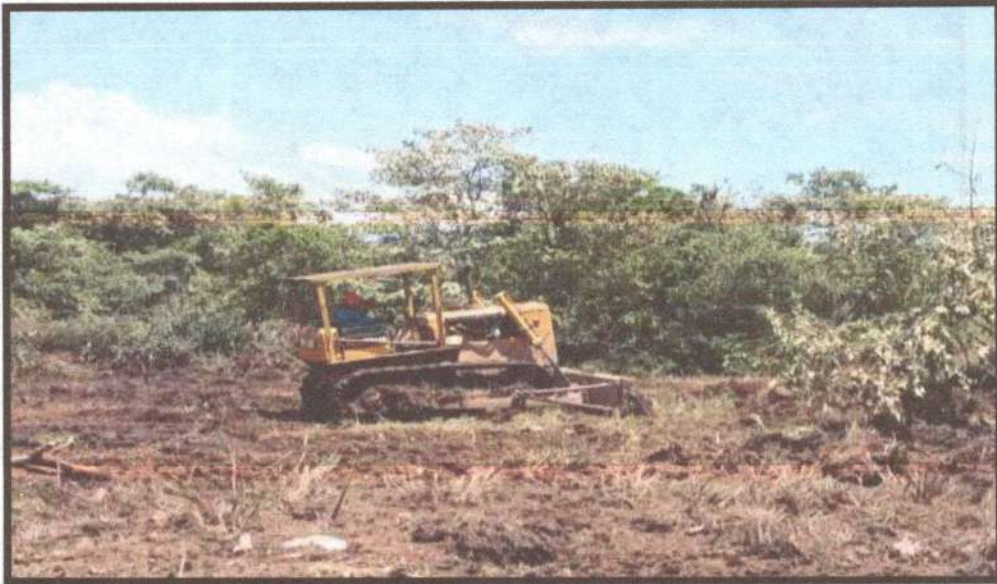
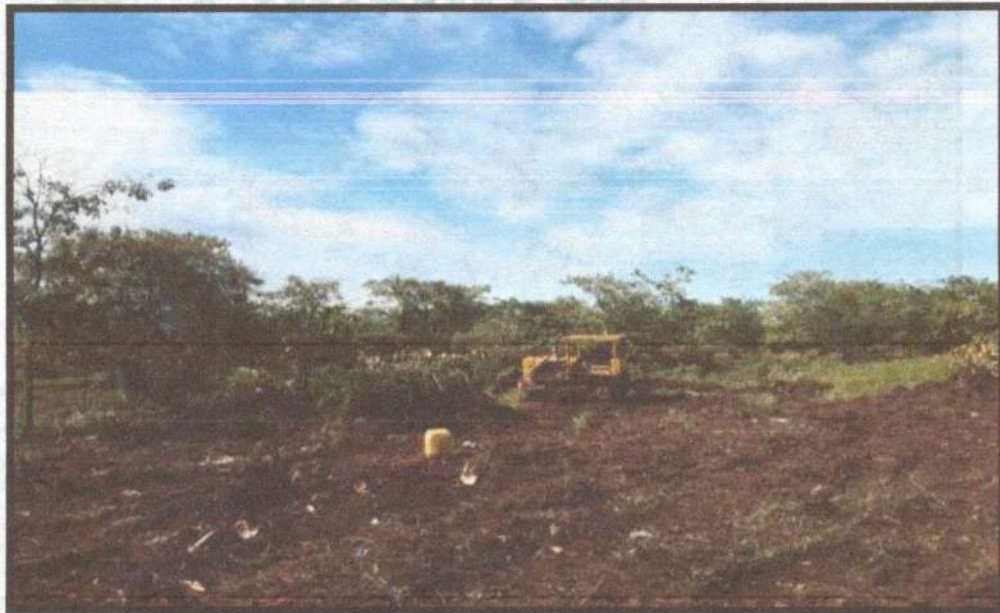
**Descapote a Maquina:** Esta actividad se ejecutó con el fin de establecer un descapote a máquina para retirar toda la zona verde y escombros que se encuentren en el espacio del proyecto.

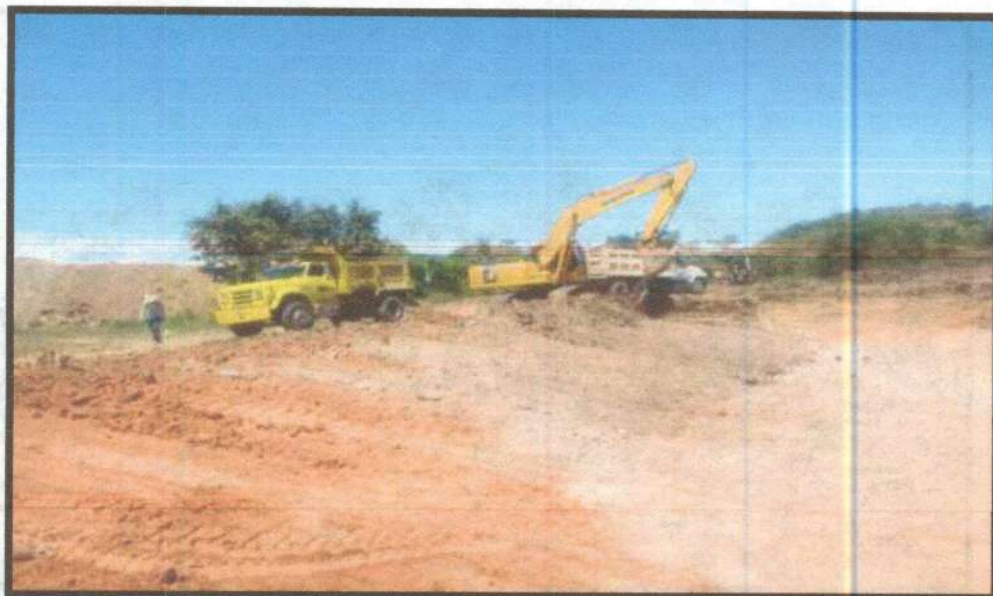
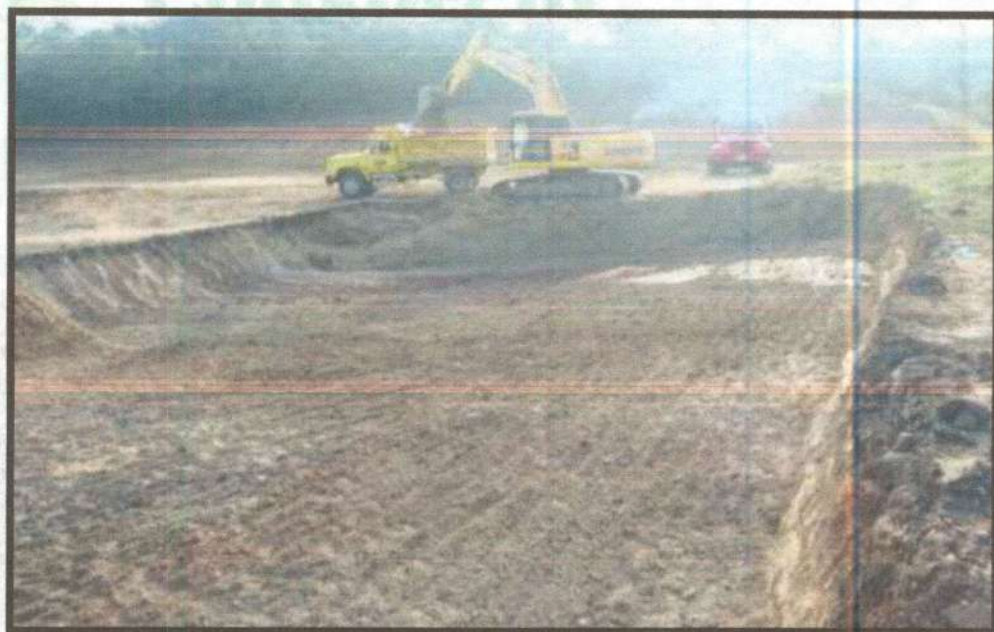
**Excavación mecánica en material común  $h = 0 - 2$  m:** Esta actividad se realizó con el fin de establecer la excavación en el área de trabajo del relleno sanitario.

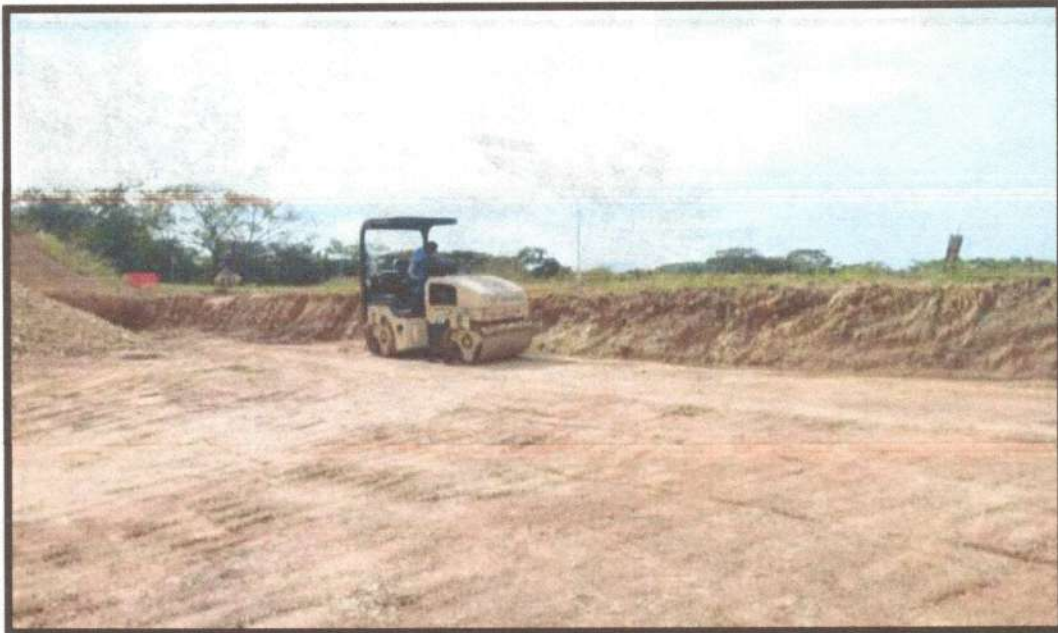
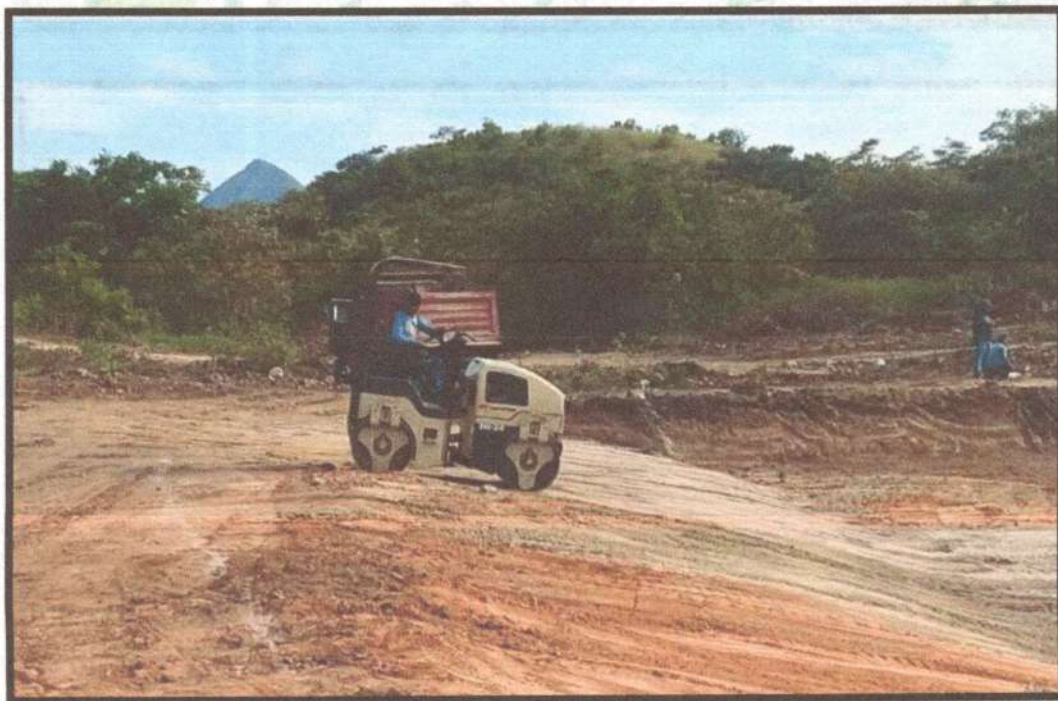
**Arcilla compactada  $e=0,25m$  incluye transporte:** Esta actividad se llevó a cabo compactando la arcilla después de recibida de la cantera con el vibro compactador a un espesor de 25 cm.

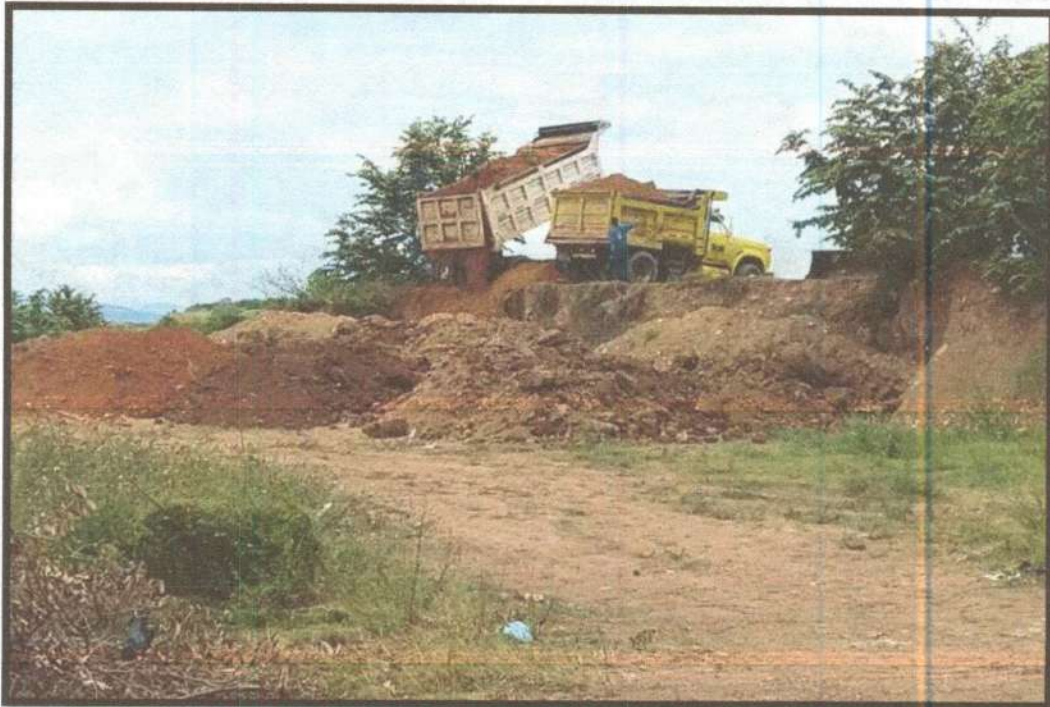
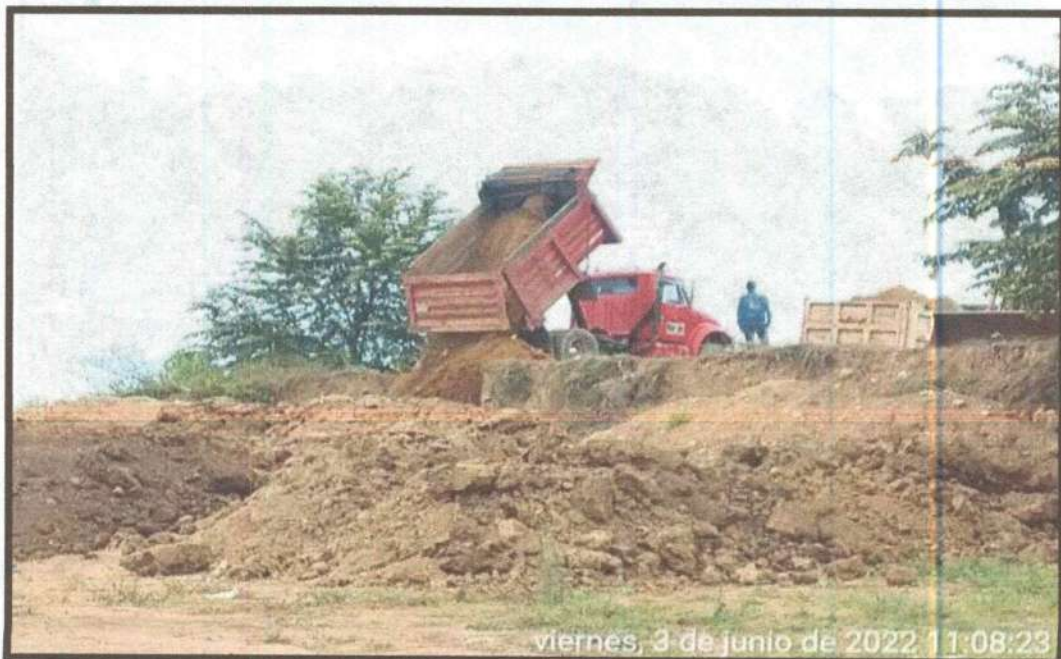
**Cargue y retiro de Material sobrante de excavación hasta 5km:** Esta actividad se hizo con el fin de establecer el cargue y retiro del material excavado en el relleno sanitario a zonas de acopio seleccionado.

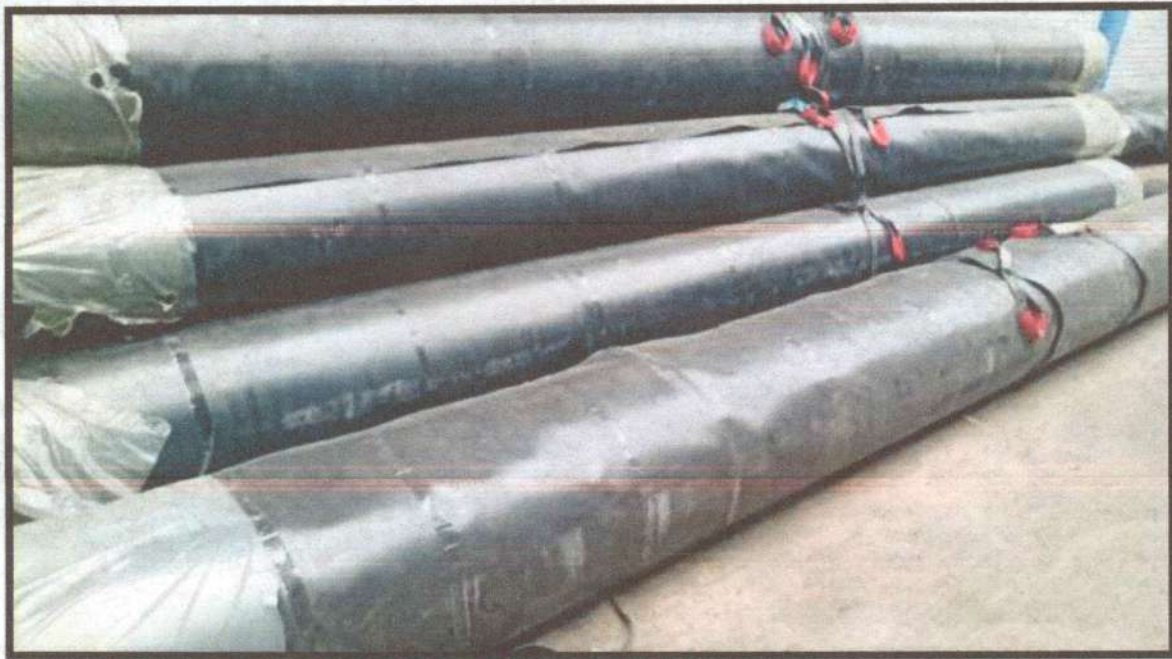
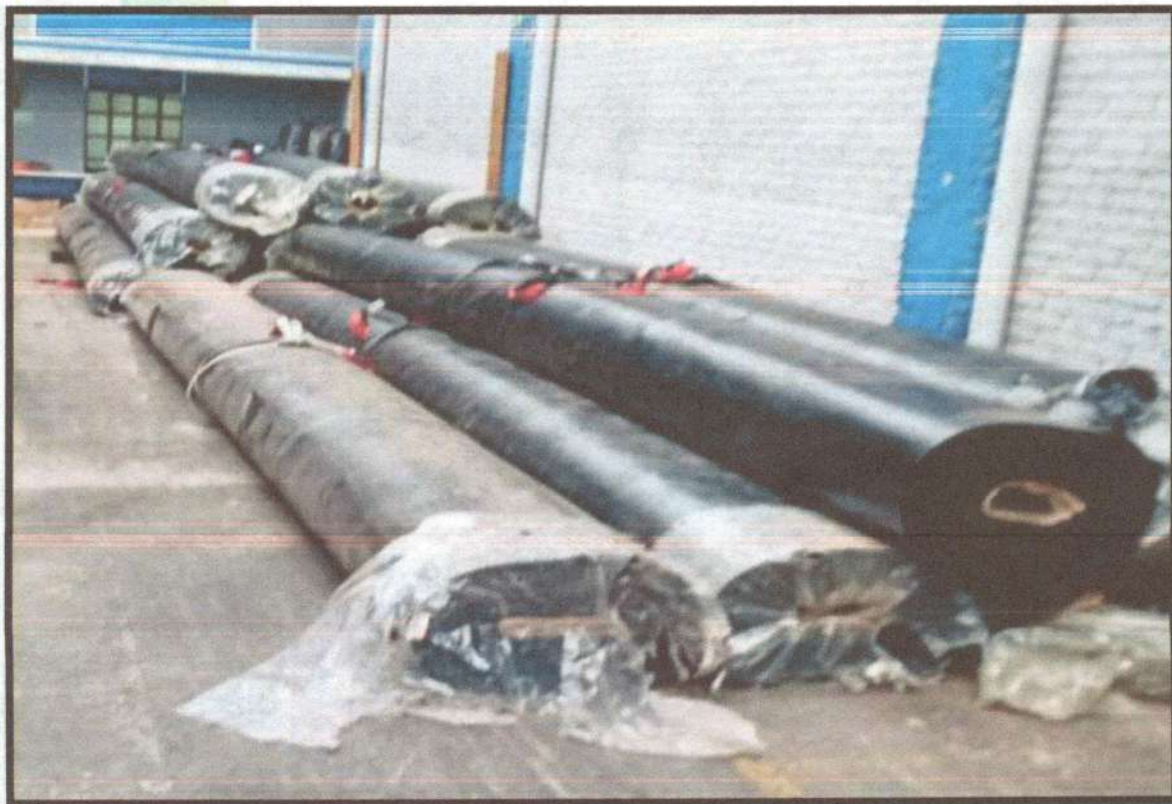
**Geomembrana lisa 40 mils (impermeabilización vaso):** esta actividad comprende el suministro de la geomembrana lisa cumpliendo con los diseños para la impermeabilización del vaso.

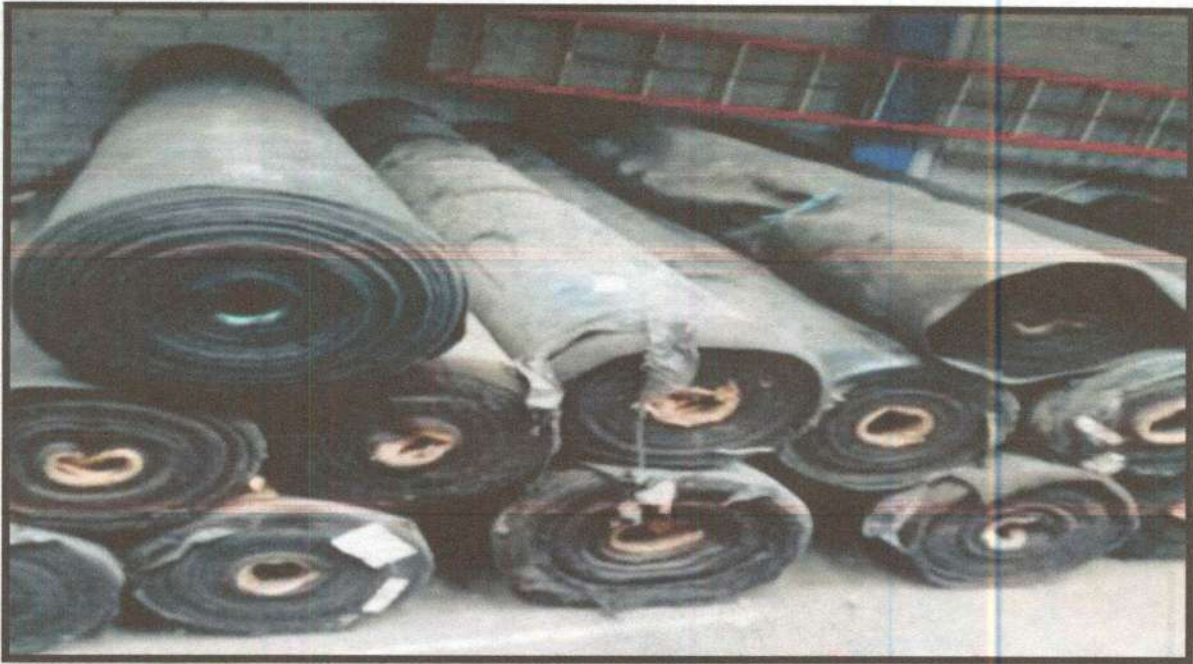
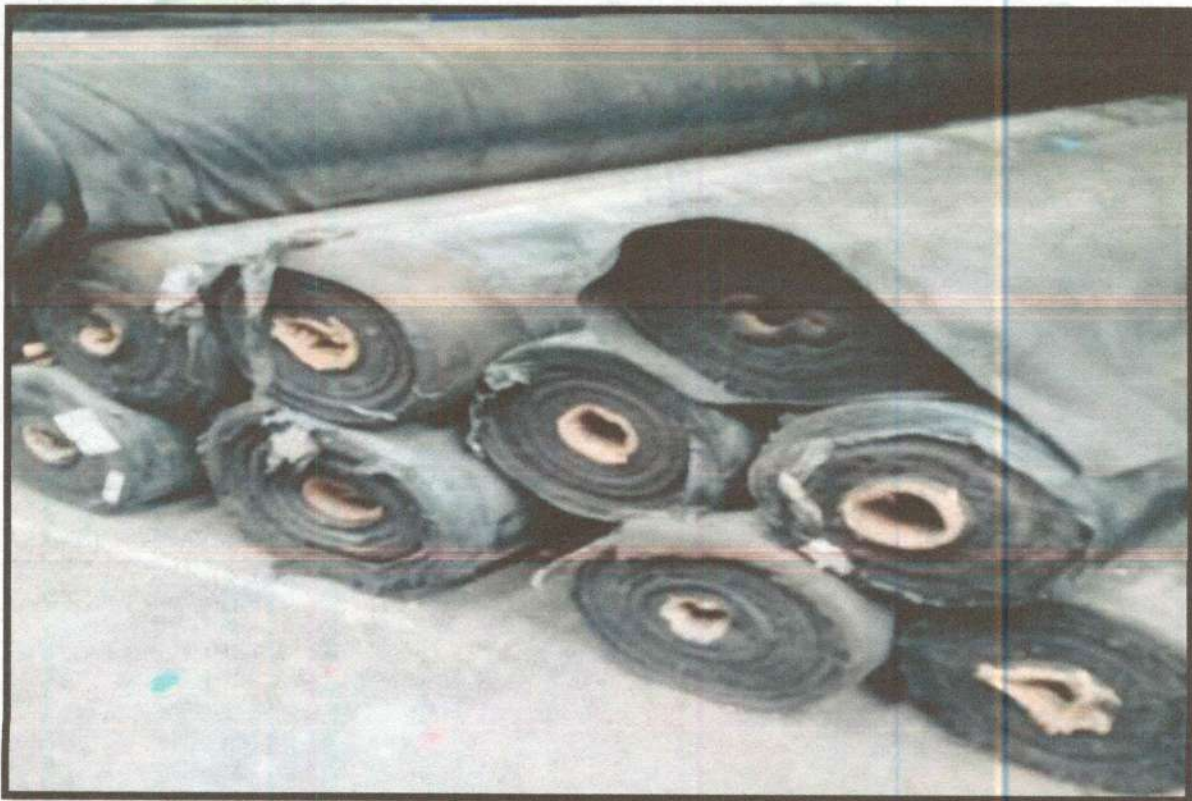
**Geomembrana lisa 40 mils (impermeabilización vaso):** esta actividad comprende el suministro de la geomembrana lisa cumpliendo con los diseños para la impermeabilización del vaso.

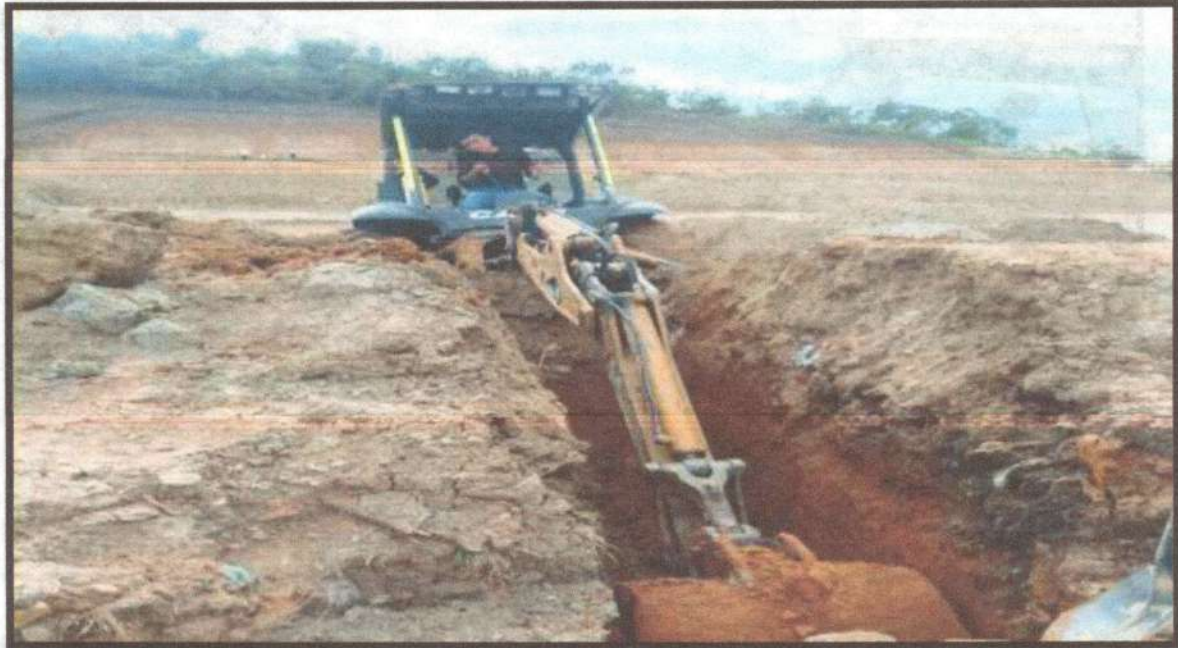
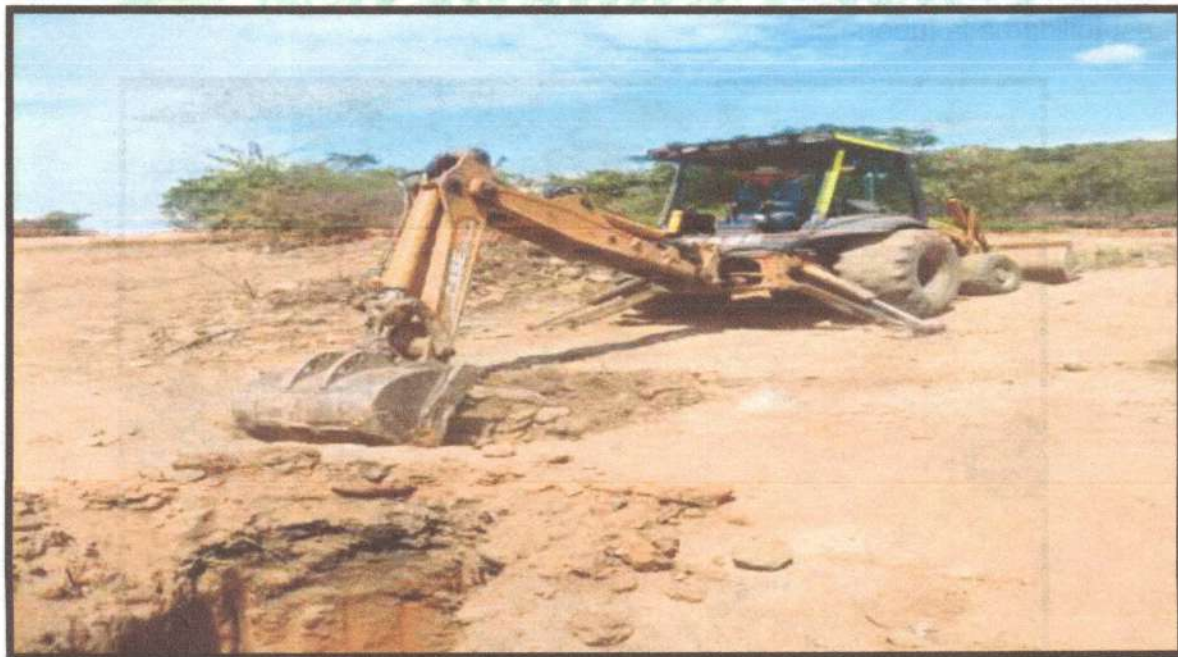
**Excavación mecánica en material común:** para esta actividad se hizo la excavación de material común para la instalación de tubería y pozos para la red de lixiviados.

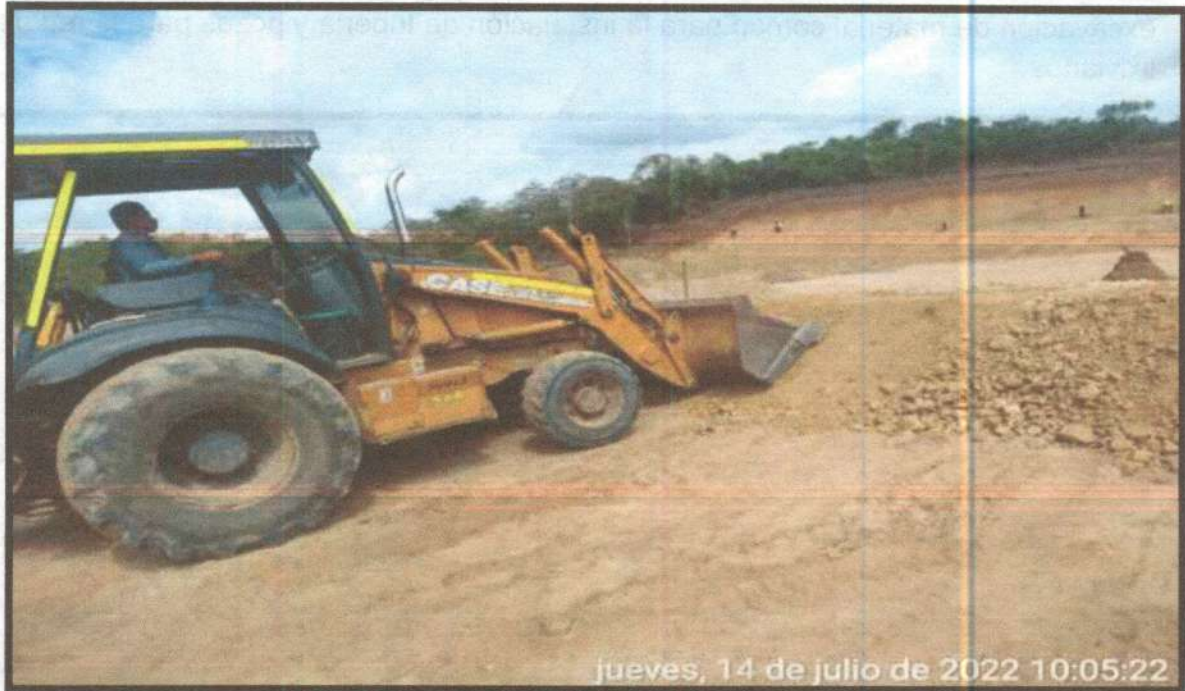
**Cargue y retiro de material sobrante:** en esta actividad se realizó el retiro de todo el material sobrante por la excavación generada en la red de lixiviados.

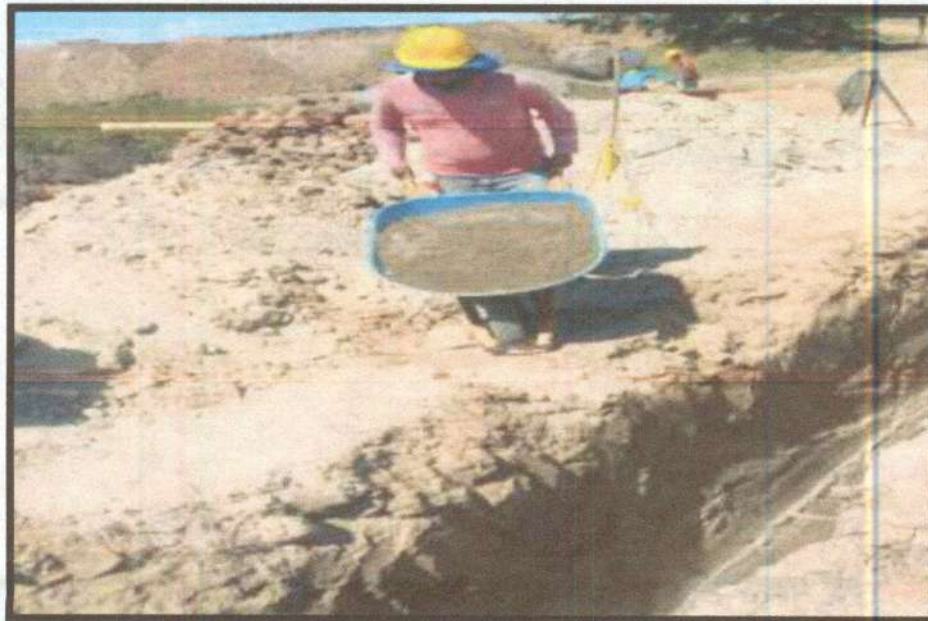
**Cama de arena para tubería:** para esta actividad se colocó cama de arena de espesor según diseños para los tramos de tubería de alcantarilla con el fin de darle estabilidad a la tubería.

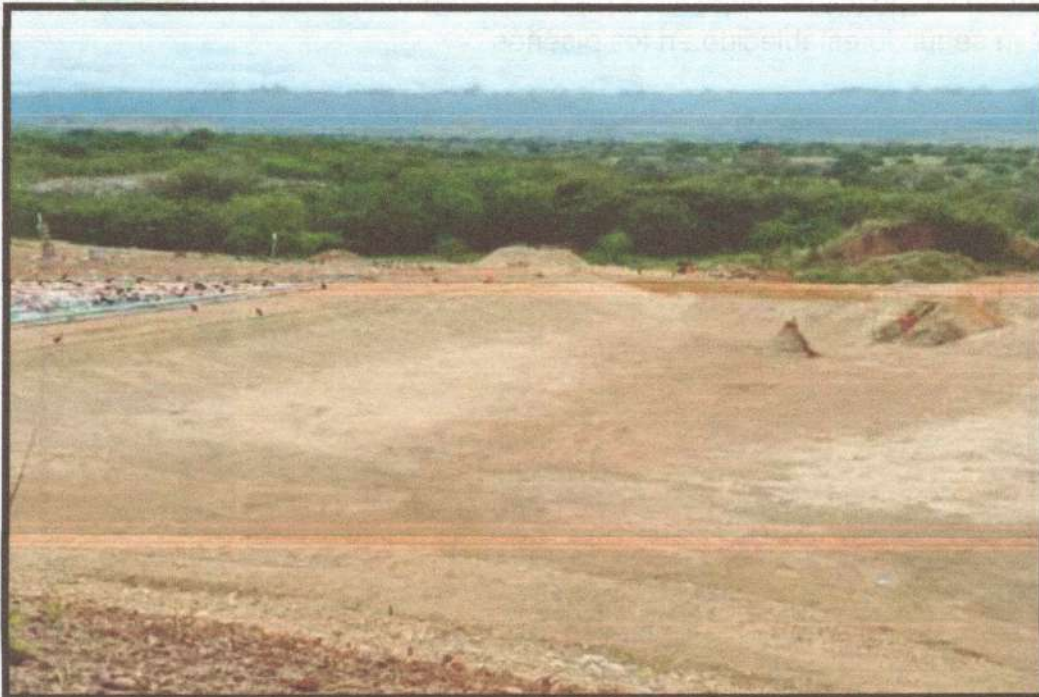
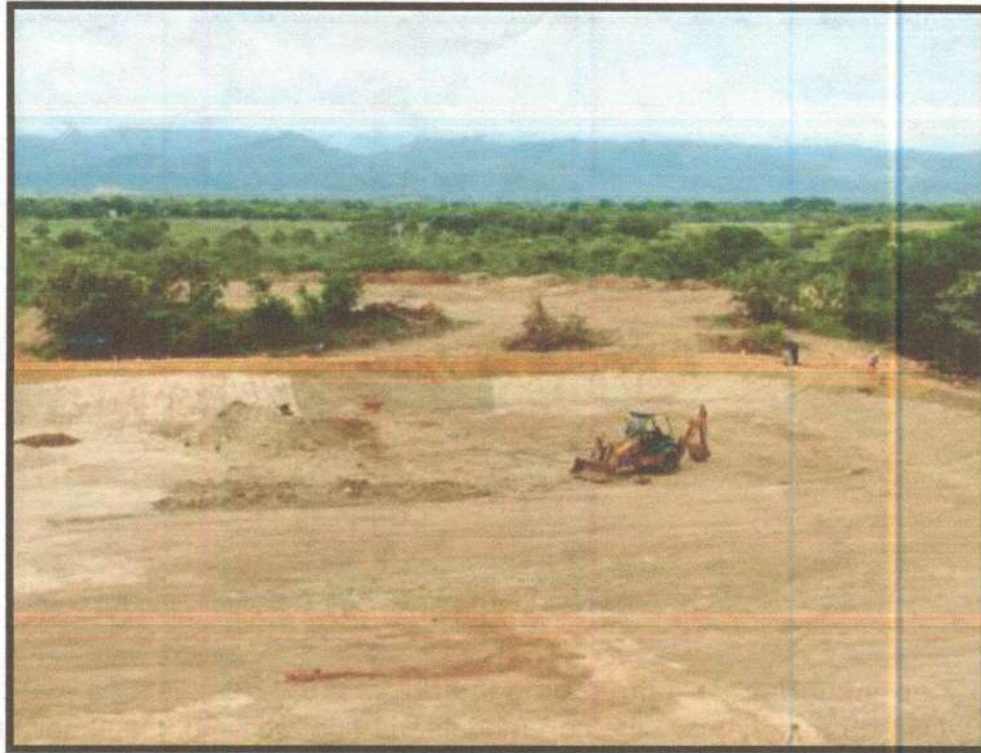
**Relleno con material de sitio compactado al 95%:** se llevo a cabo una compactación de material de sitio con maquinaria tipo vibro compactador para la estabilidad del mismo con un 95% de compactación según lo requerido en los diseños.

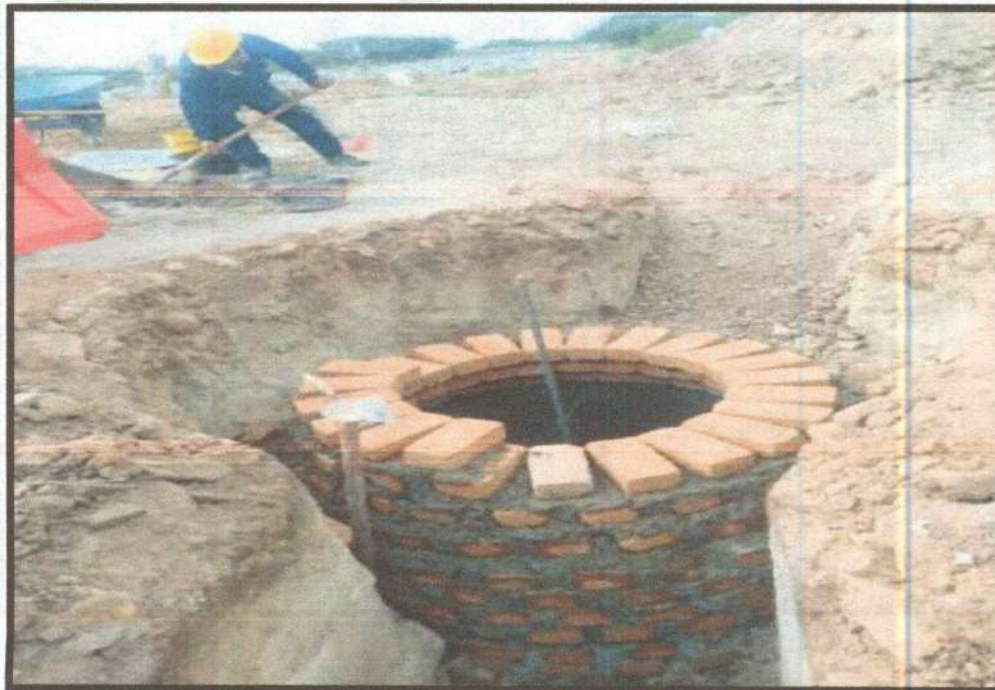
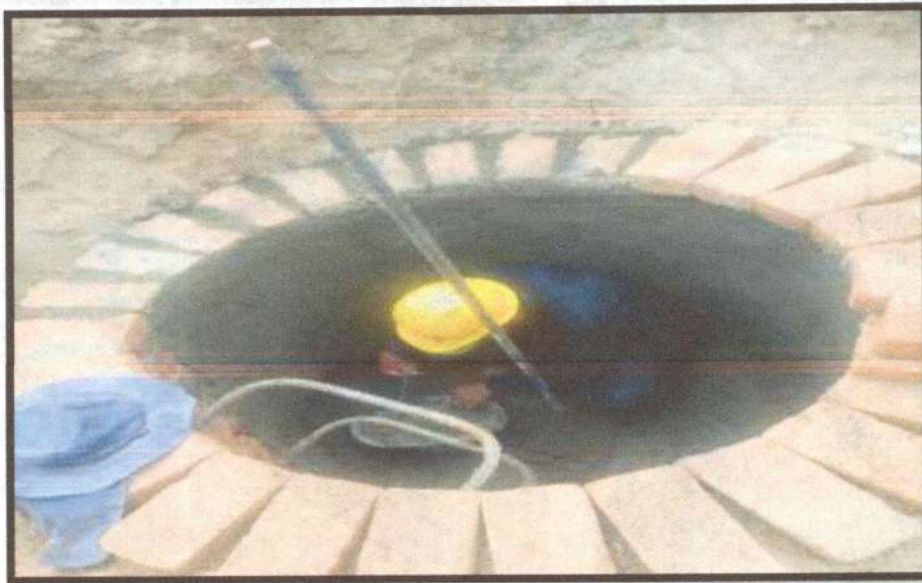
**Pozo de inspección D=1,2m en ladrillo según diseño:** Esta actividad se ejecutó realizando los pozos de inspección para el desagüe de los lixiviados en ladrillo con  $d=1,2$  m según lo establecido en los diseños.

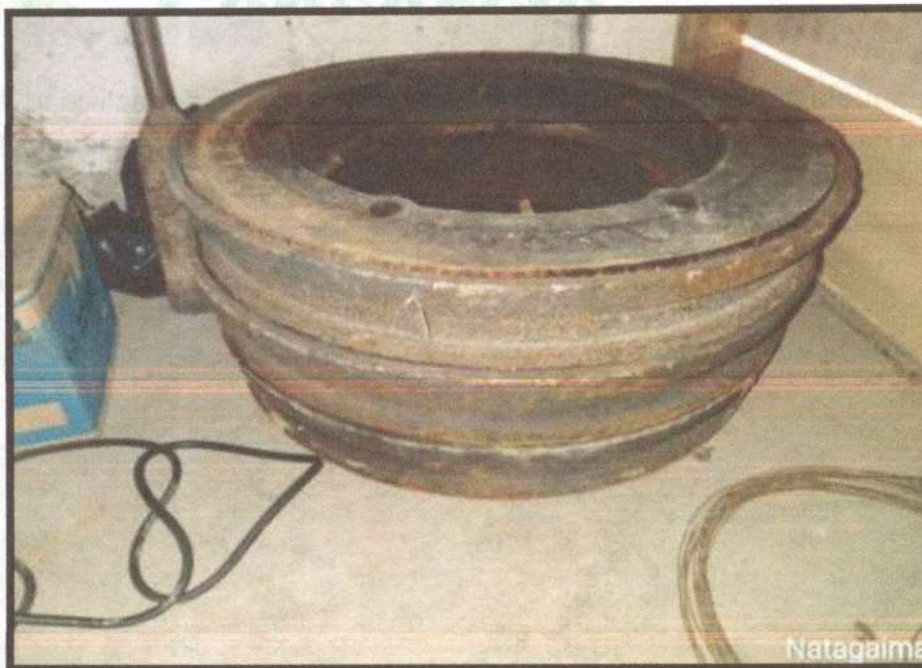
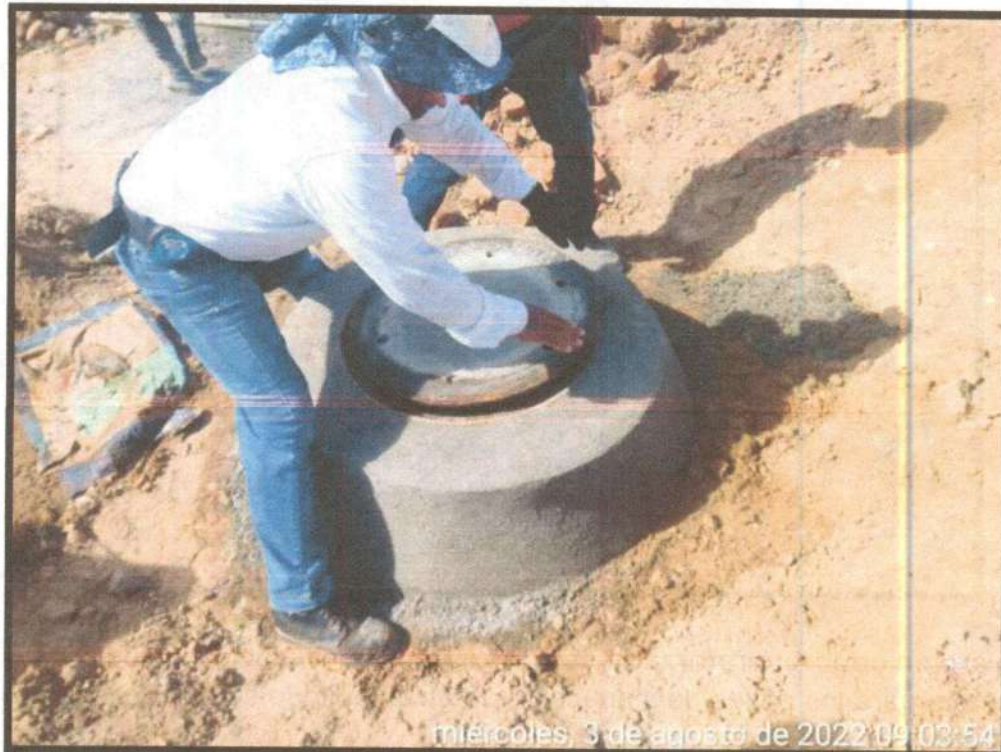
**Tapa y aro en concreto reforzado según diseño:** la instalación de las tapas y aros en concreto para los pozos de inspección de alcantarillado se realizaron según las especificaciones requeridas.

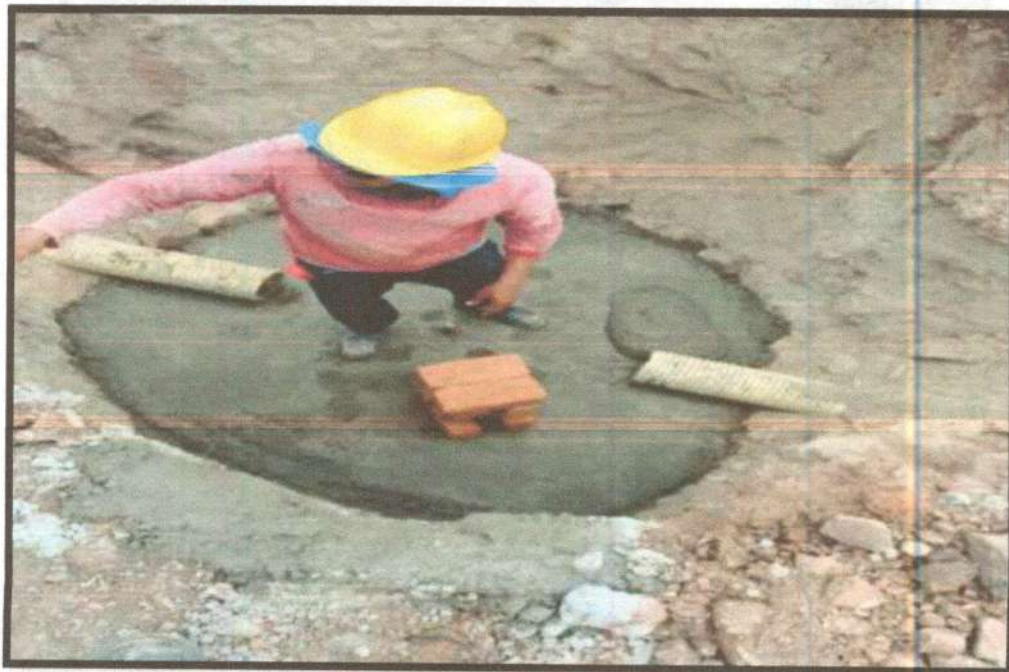
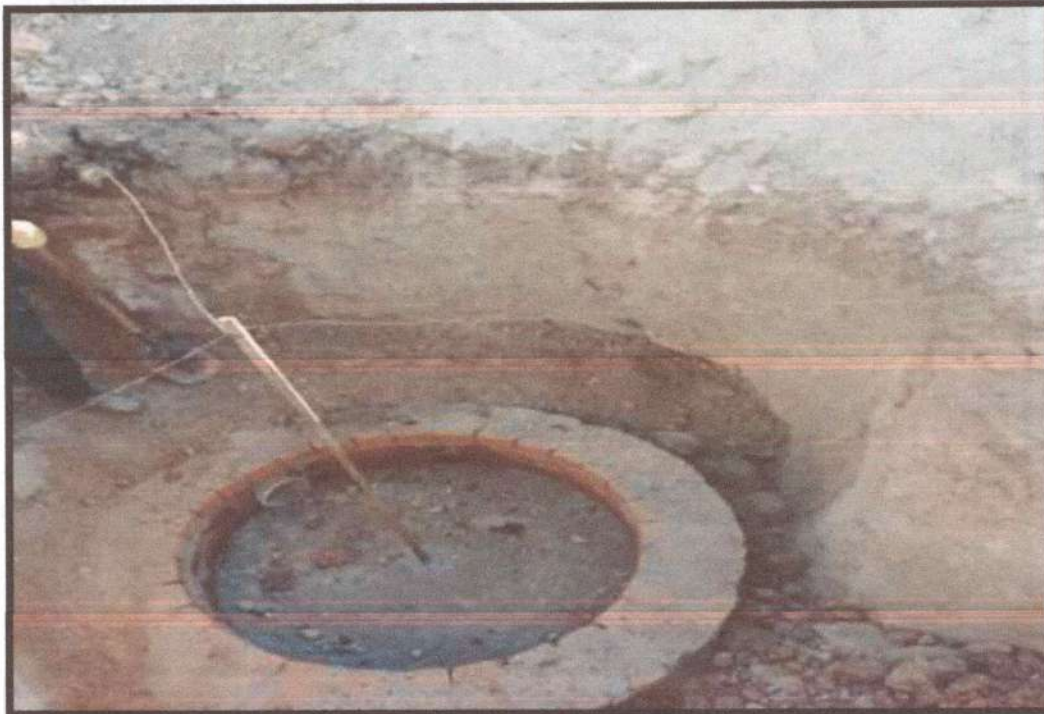
**Base y cañuela E=0,30m en concreto de 3000 psi:** Esta actividad se está ejecutando realizando la base y cañuela para la realización los pozos de inspección para el desagüe de la red de lixiviados en ladrillo.

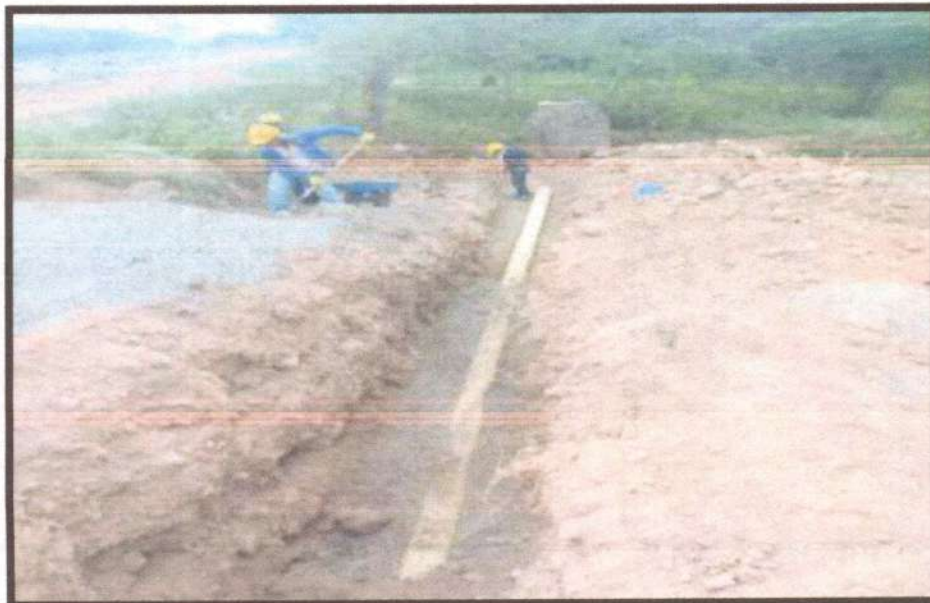
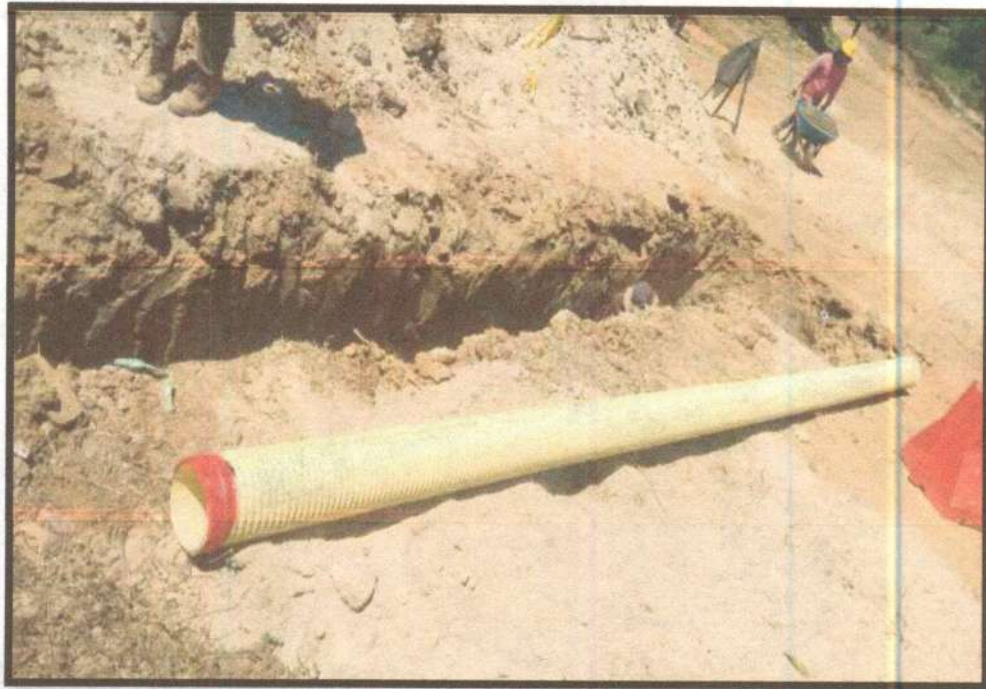
**Instalación Tubería PVC -S D= 8" a media caña tipo corrugada:** Esta actividad se está ejecutando realizando la instalación de tubería de 8" para tubería de alcantarillado, con las especificaciones técnicas.

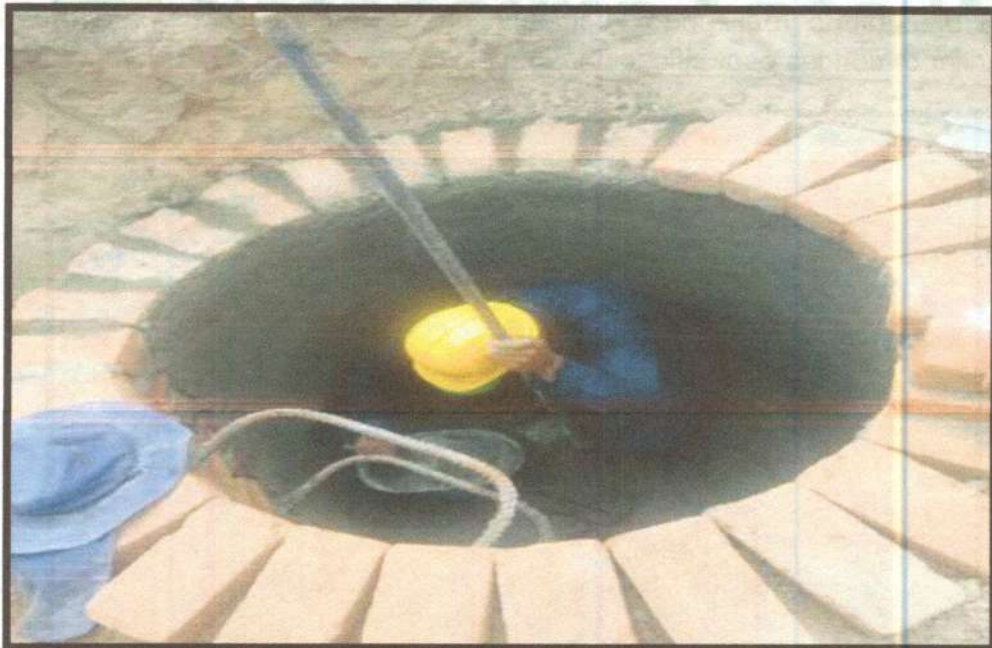
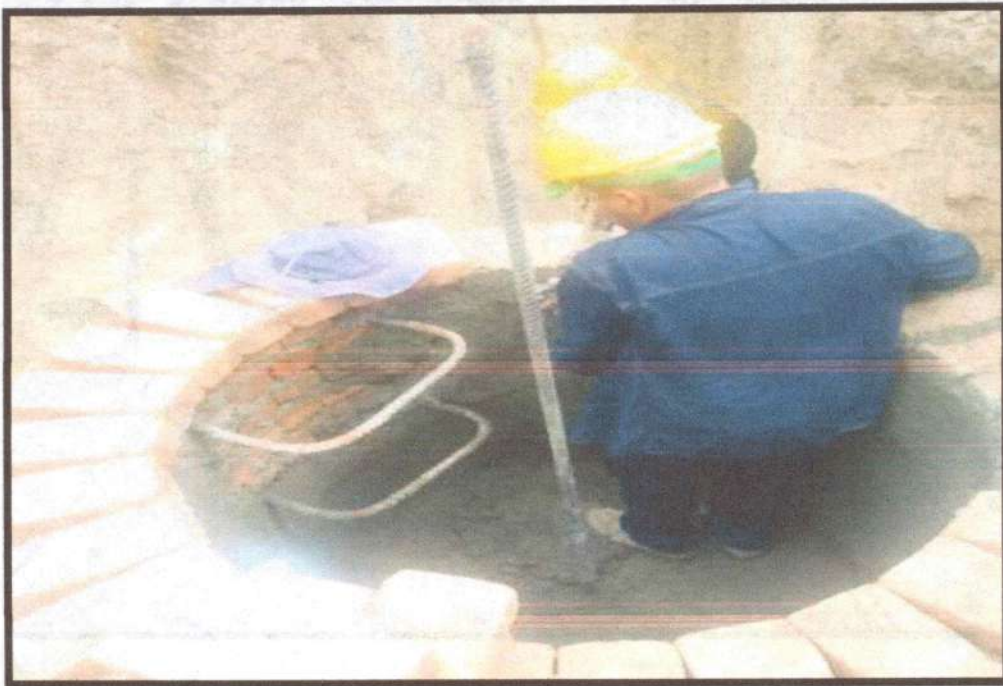
**Pasos en varilla de 1" L=0,40m incluye aditivo para anclaje, anticorrosivo y pintura:** Esta actividad se está ejecutando realizando las instalaciones de pasos en varilla de 1" en los pozos de inspección.

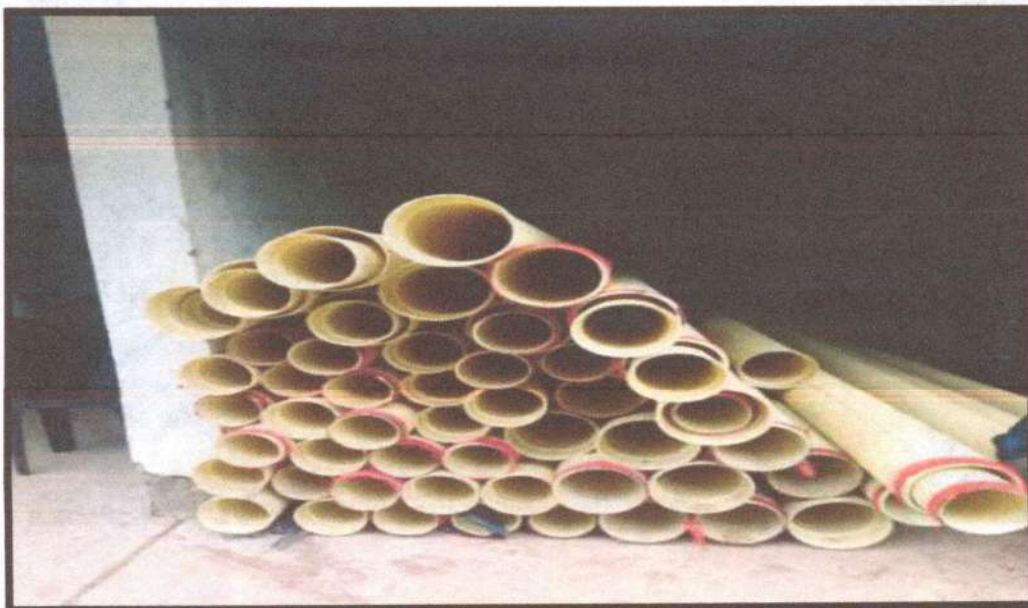
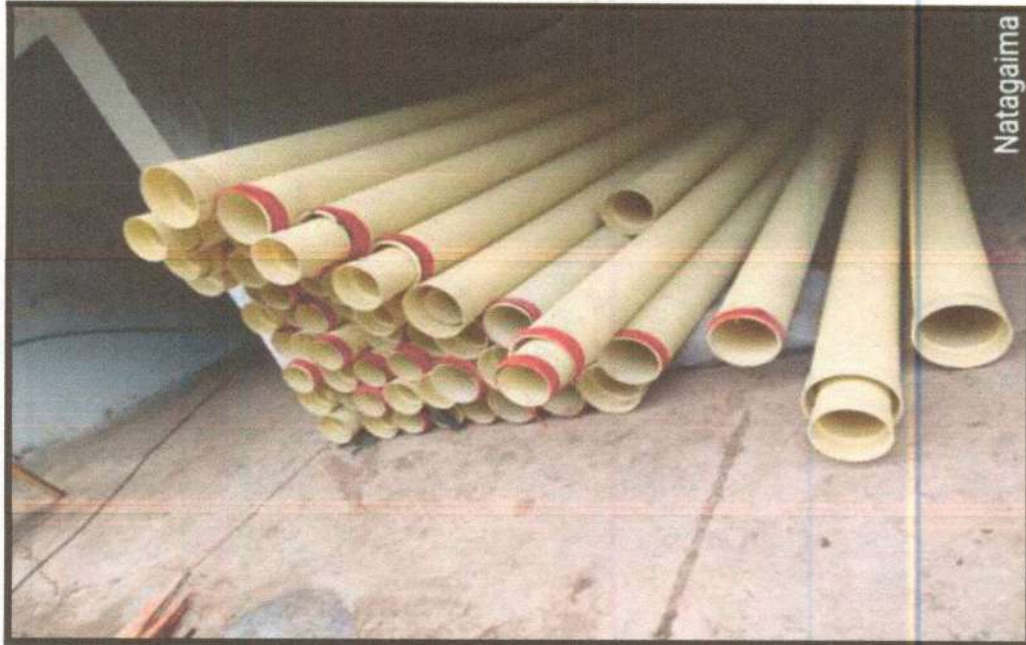
**Suministro Tubería PVC -S D= 6" a media caña tipo corrugada:** Esta actividad se hizo suministrando la tubería de 6" para la red de alcantarillado, para su debida instalación en los tramos establecidos.
