**INFORME OBRA No 5**

**OBJETO:** AMPLIACIÓN RELLENO SANITARIO REGIONAL DEL MUNICIPIO E NATAGAIMA, DEPARTAMENTO DEL TOLIMA FASE II.

**Contrato de Obra No.:** 071 DEL 16 DE FEBRERO DEL 2022  
**Fecha de presentación:** 23 de julio al 23 de agosto del 2022

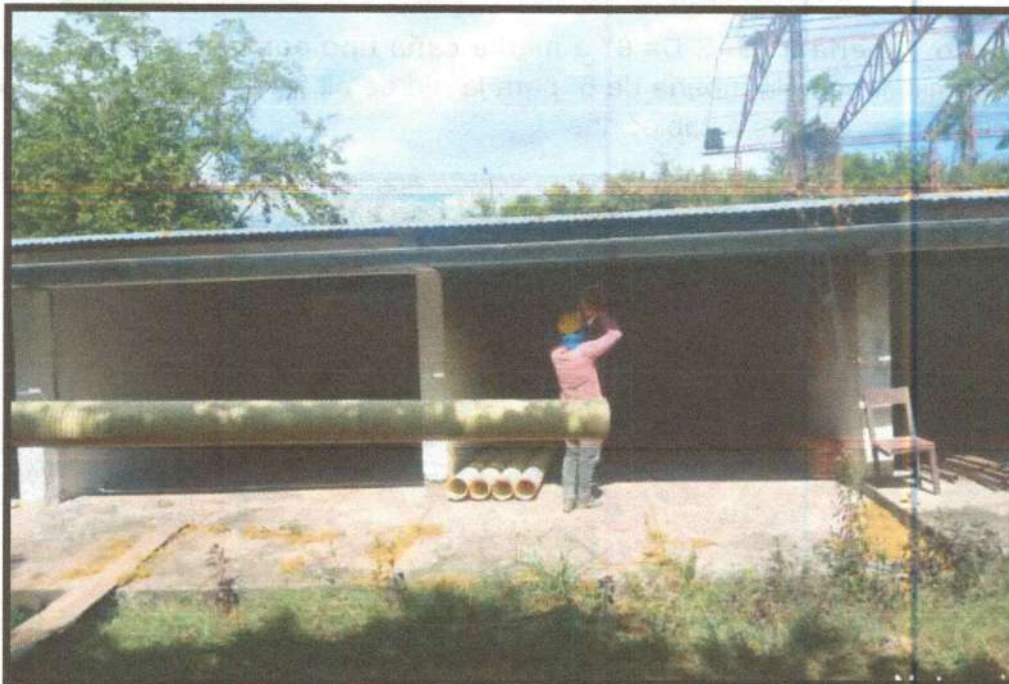
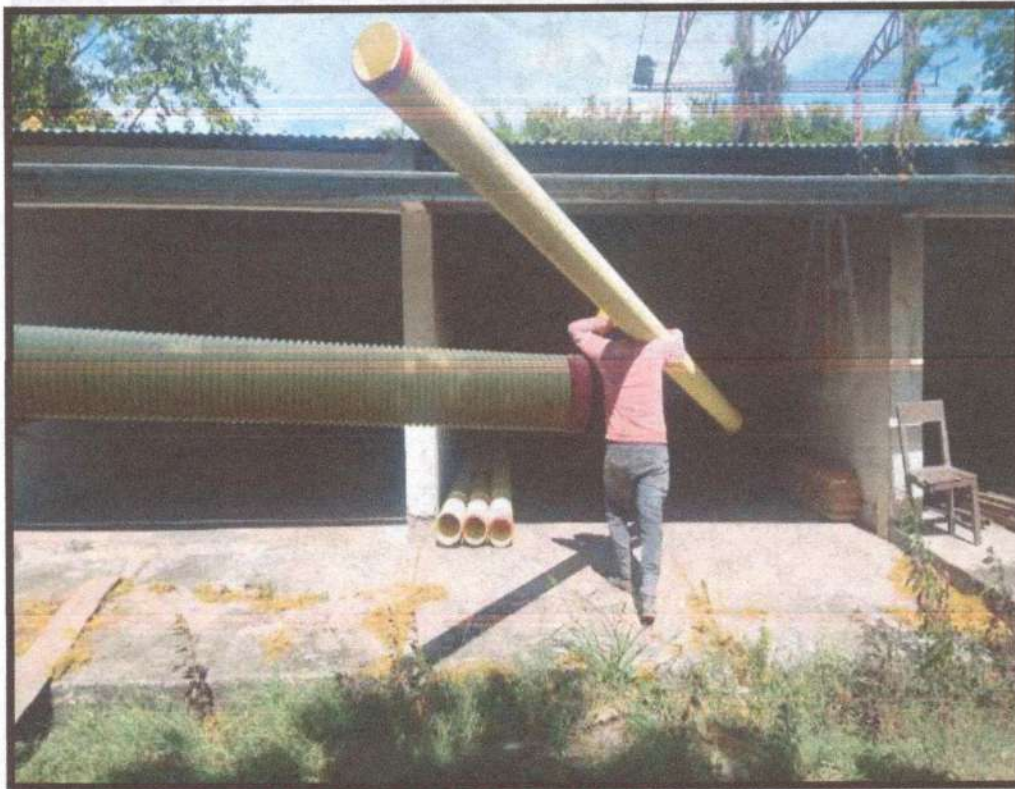
**Suministro Tubería PVC -S D= 8" a media caña tipo corrugada:** se realizó el suministro de tubería de 8" para la red de alcantarillado, para la instalación en los tramos establecidos.

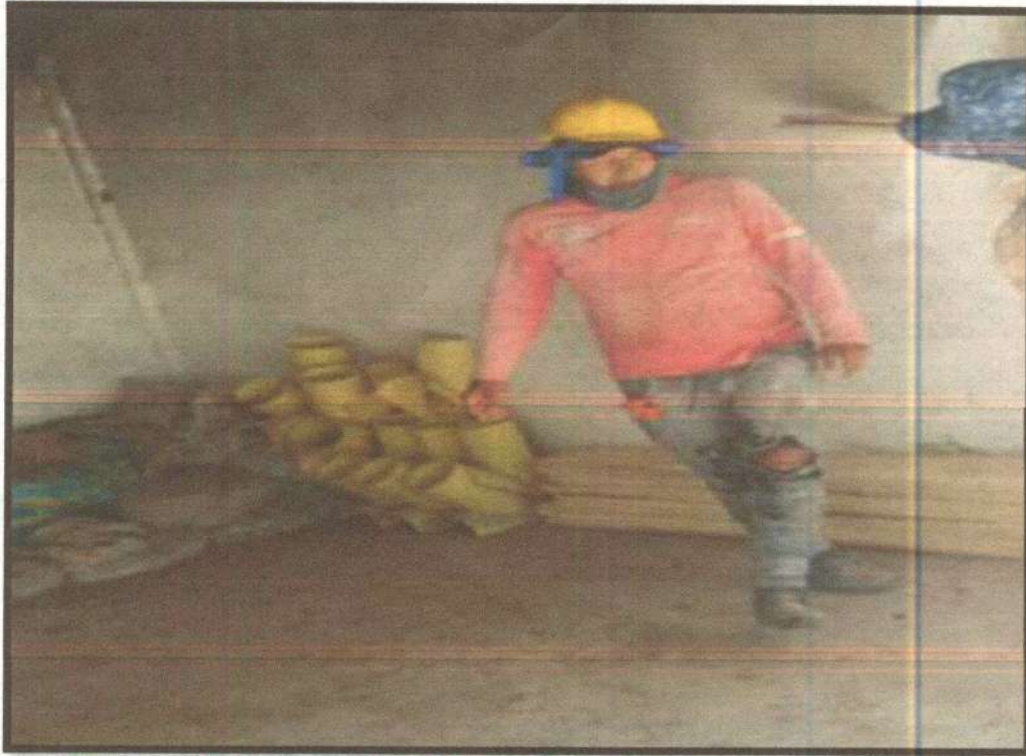
**Suministro de Kit silla yee PVC-S D=6"**: se hizo el suministro del kit de silla yee necesarias para la conexión de chimeneas en los puntos establecidos según diseños.

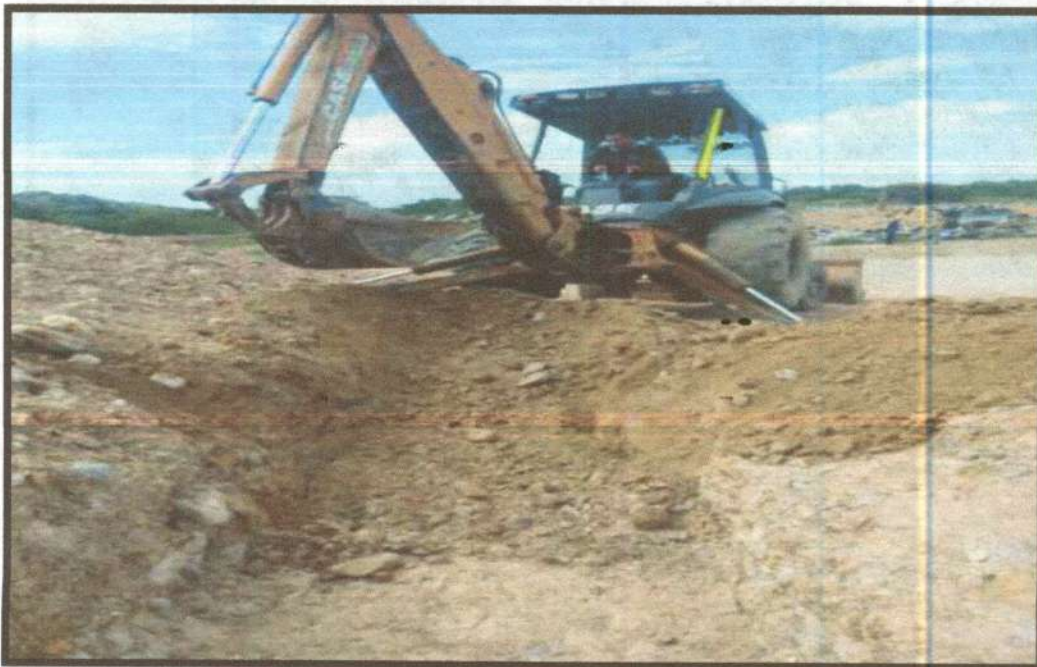
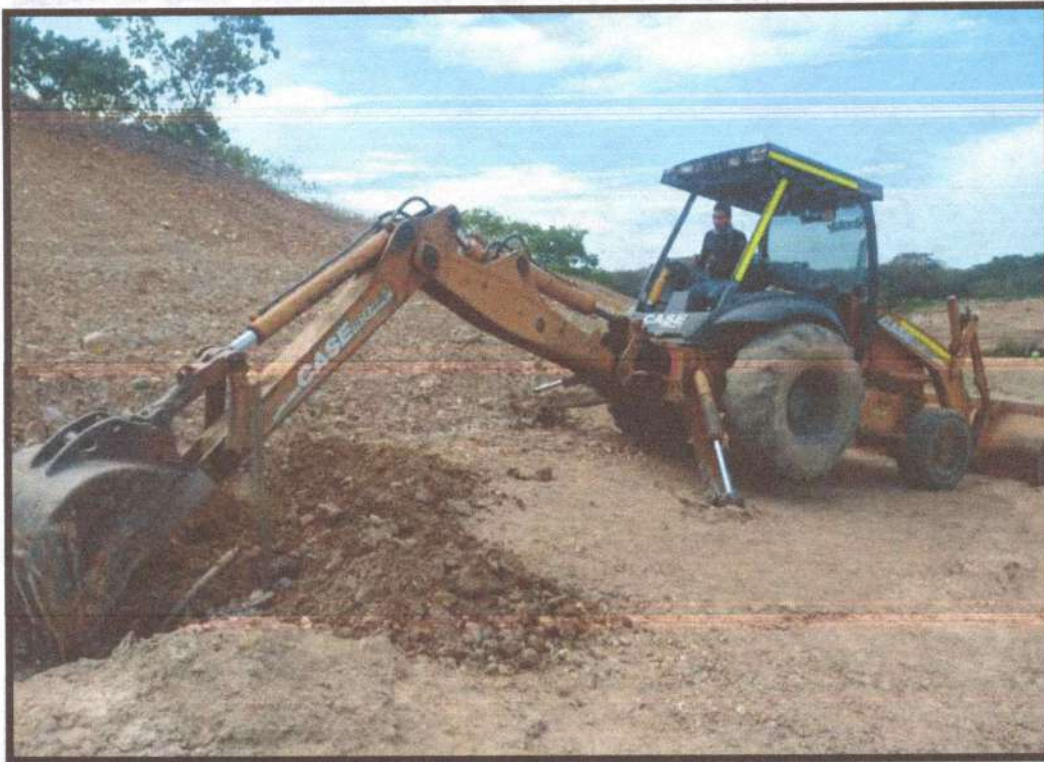
**Excavación mecánica en material común  $h = 0 - 2$  m:** se ejecutó la excavación mecánica con maquinaria para la conformación de las cunetas alrededor del vaso y perímetro.

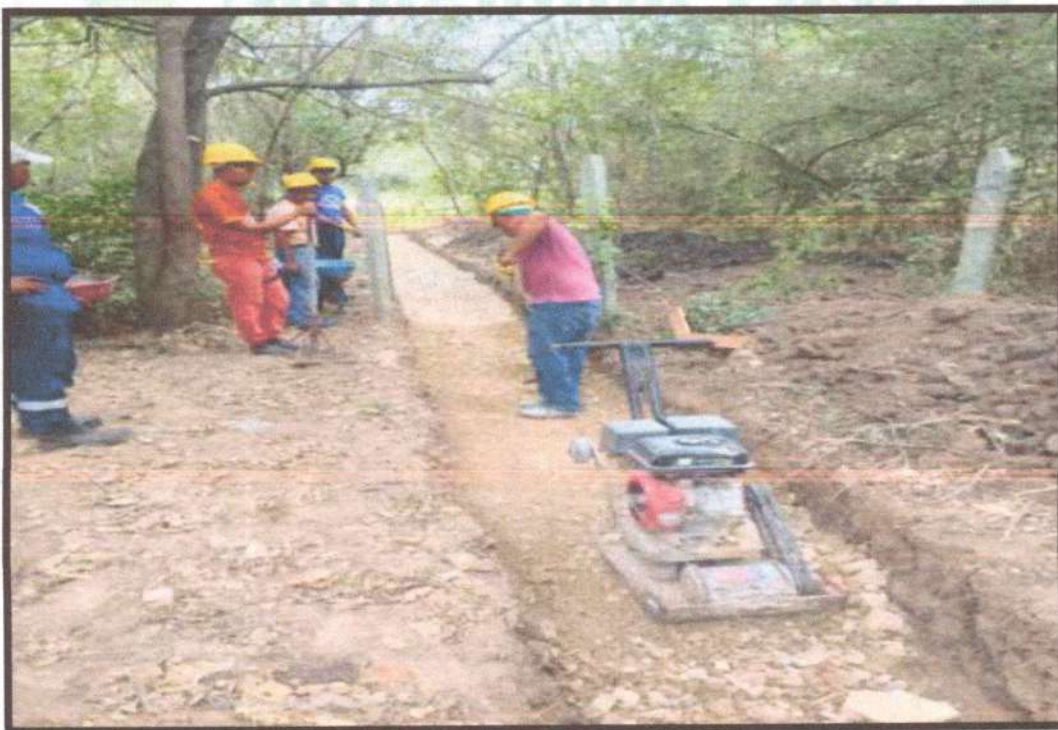
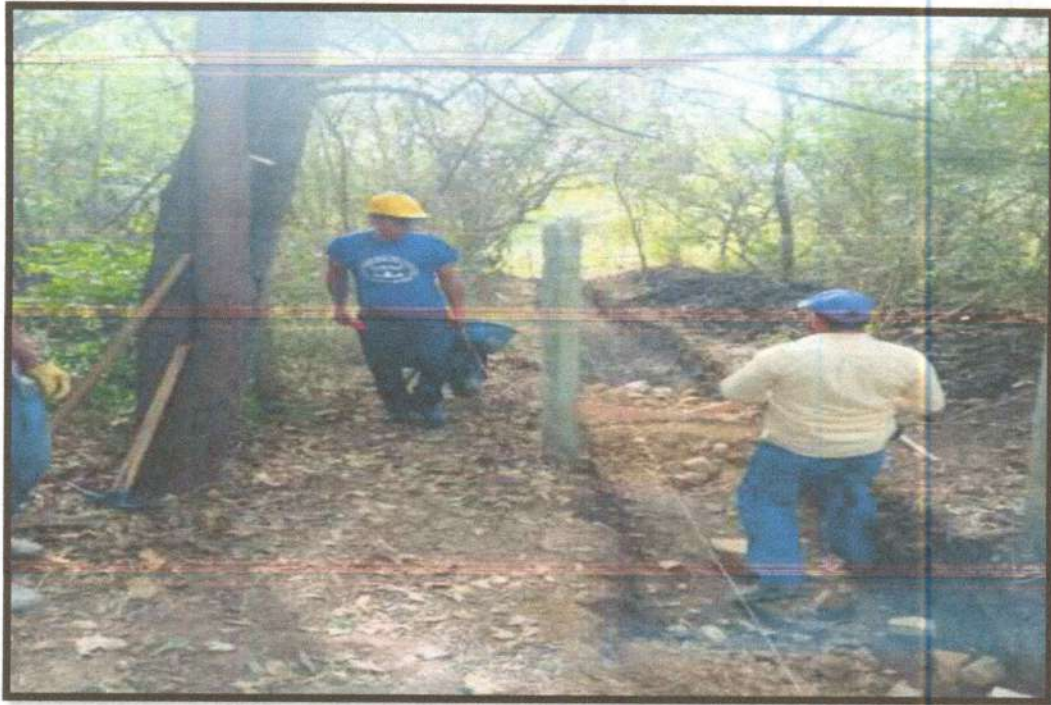
**Arcilla compactada  $e=0,3m$  incluye transporte:** Esta actividad se está hizo compactando la arcilla llegada con el vibro compactador a un espesor de 30 cm.

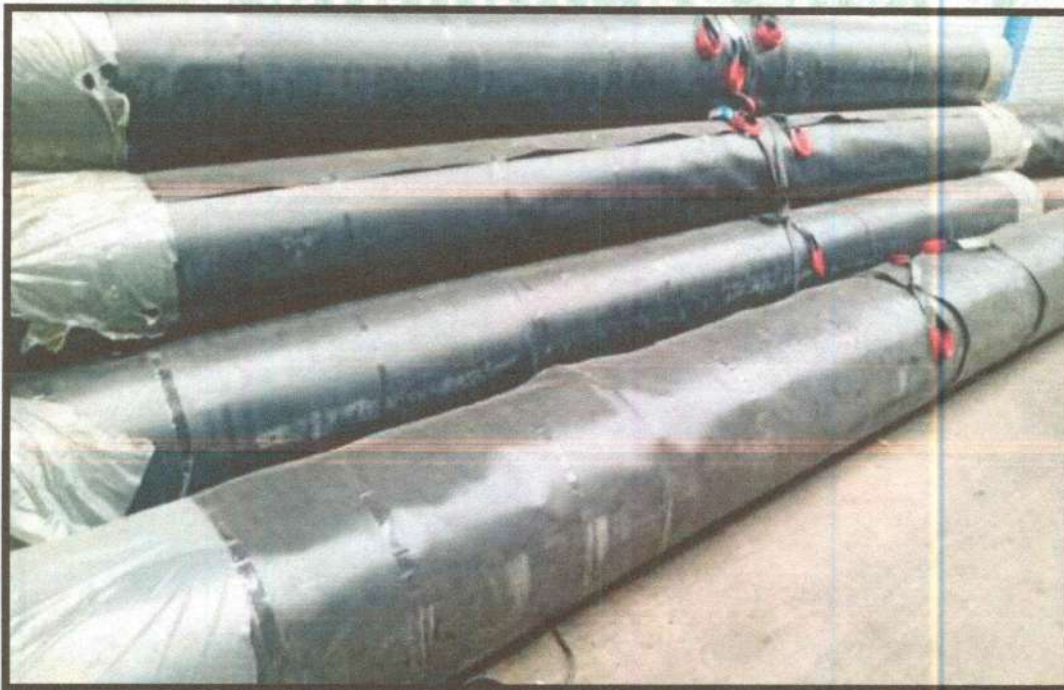
**Cuneta en geomembrana de 40 mils:** se hizo el suministro de la geomembrana, que comprende la impermeabilización de las cunetas de aguas lluvias que rodean el vaso.

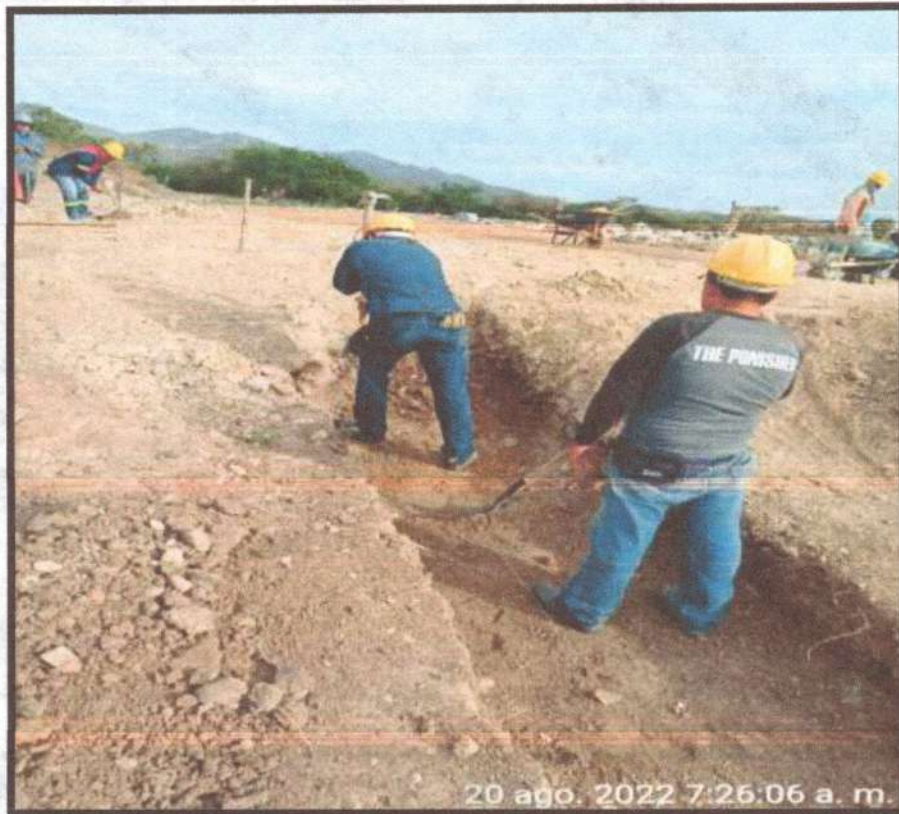
**Excavación Manual en material común  $h = 0 - 2$  m para alcantarillas y pocetas:**  
se hizo la excavación manual para conformar las alcantarillas y pocetas en los tramos establecidos.

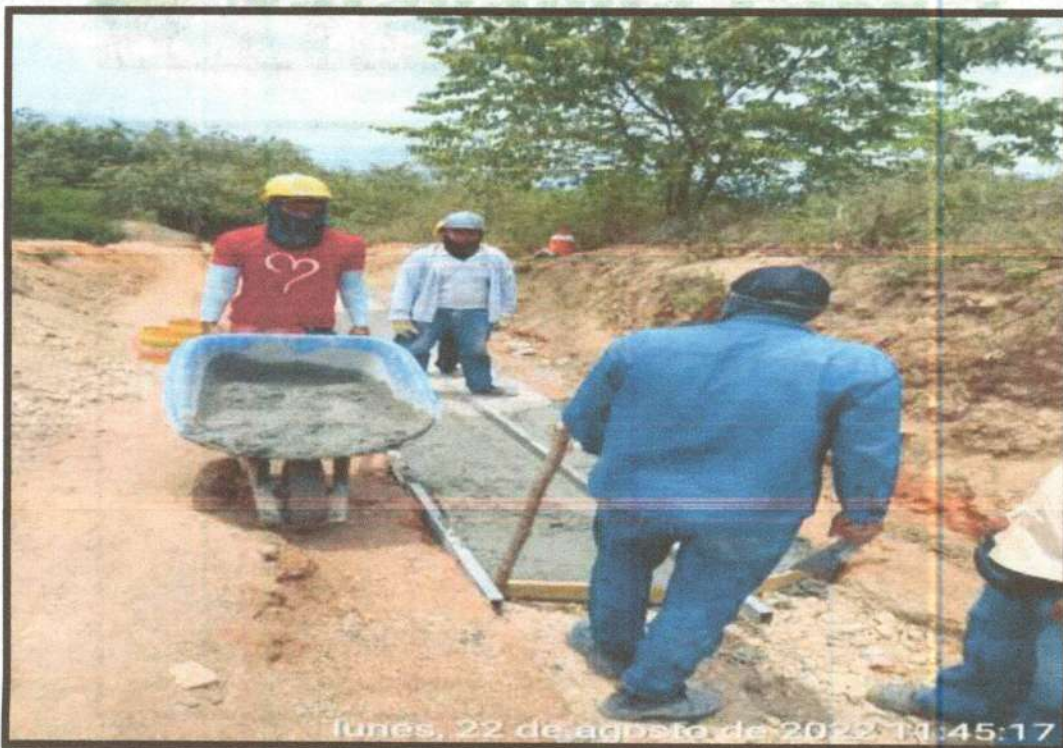
**Concreto 3000 psi para cuneta perimetral  $e=0,10m$ :** esta actividad se está ejecutando realizando fundida de concreto para las cunetas de aguas lluvias en el tramo del vaso hacia el lago y para cuneta en corona del talud.

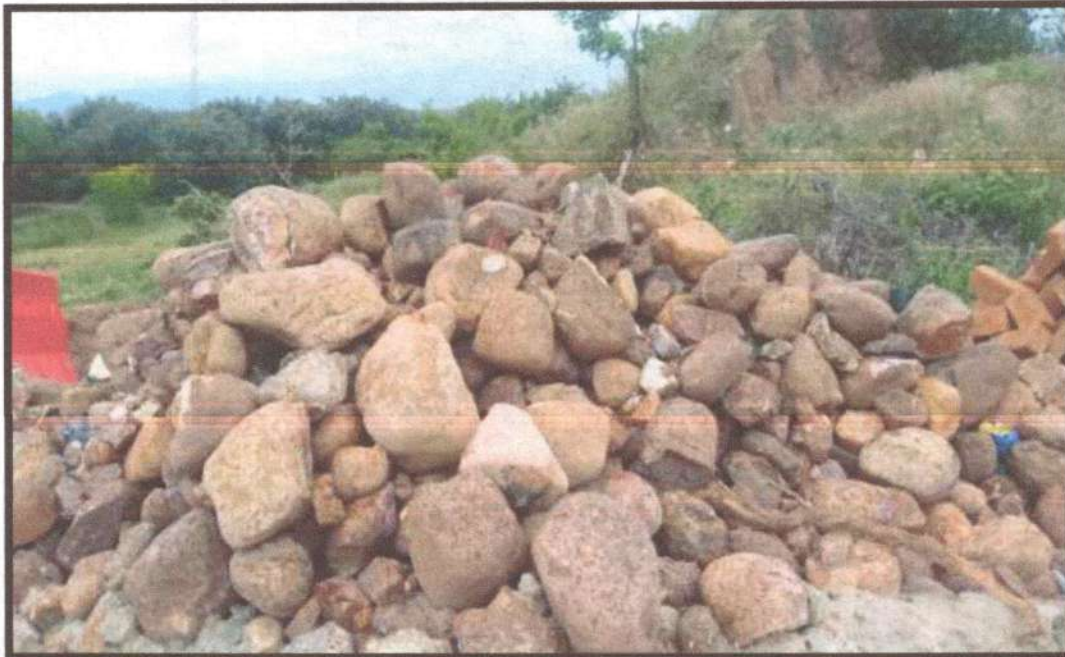
**Piedra tipo bolo de río D=4" y 8" (colocación manual tipo gavión en altura):** esta actividad se está ejecutando con la colocación de piedra tipo bolo para las chimeneas en la red de lixiviados.

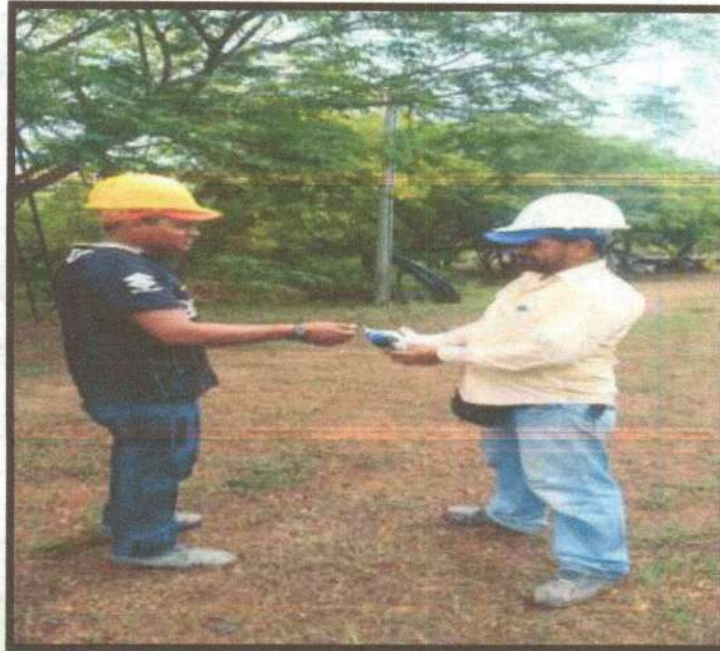
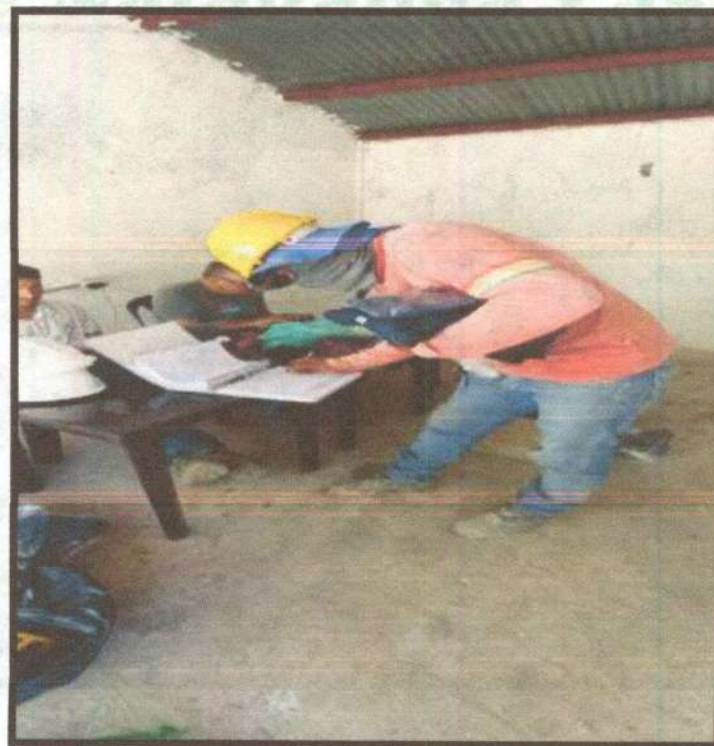
**Protocolo de bioseguridad:** esta actividad comprende en la entrega de elementos de bioseguridad para el desarrollo de las actividades de la ejecución de obra y protección para la prevención del COVID-19.
