**REF:** Contrato de obra 0973 de 2017 - "CONTRATACIÓN DE LOS ESTUDIOS, DISEÑOS, OBRAS DE PROTECCIÓN Y CONSTRUCCIÓN DE LOS PUENTES VEHICULAR Y PEATONAL SOBRE EL RIO CAMBRIN EN EL MUNICIPIO DE RIOBLANCO Y DEL DEPARTAMENTO DEL TOLIMA, DE ACUERDO A LA DECLARATORIA DE URGENCIA MANIFIESTA SEGÚN RESOLUCIÓN N° 0285 DE FECHA 10 DE ABRIL DE 2017".

**ASUNTO:** Informe resumen de avance construcción puente peatonal y vehicular.

**INFORME RESUMEN DE AVANCE DE  
ESTUDIOS, DISEÑOS, OBRAS DE PROTECCIÓN Y CONSTRUCCIÓN  
DE LOS PUENTES VEHICULAR Y PEATONAL SOBRE EL RIO  
CAMBRIN**

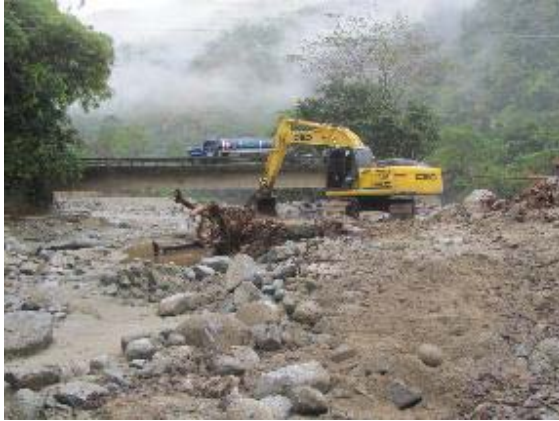
**Remoción de material que generó la emergencia**

Se dispuso una retroexcavadora de orugas para la remoción del material transportado por la creciente del río y que generó el represamiento y el redireccionamiento del cauce que produjo la emergencia. Se realizaron trabajos de corrección del cauce para protección de las márgenes del río, aguas arriba y aguas debajo de la ubicación del puente en concreto existente.

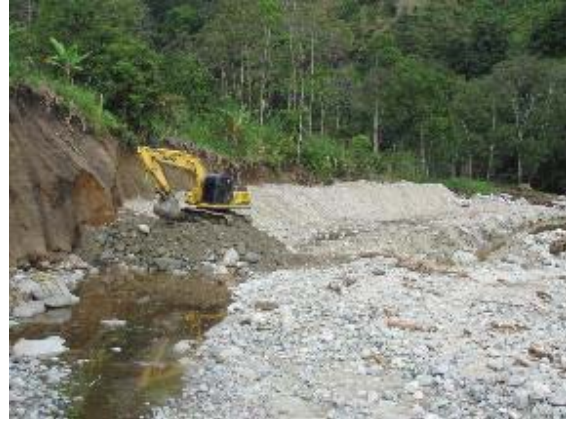
**Dragado del cauce y protección de la margen**

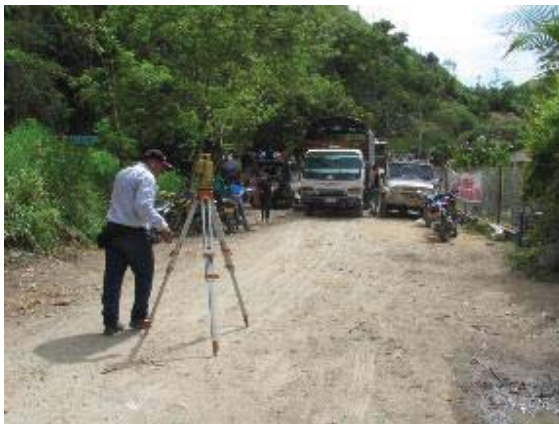
**Localización y replanteo**

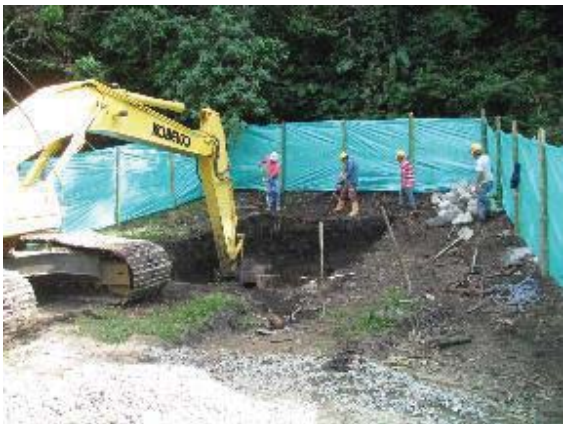
**Excavación para cimentación**

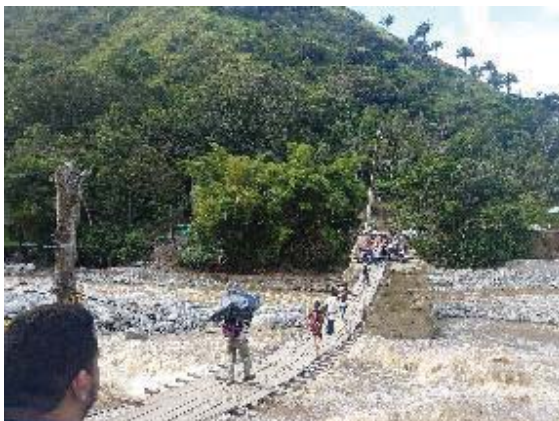
**Puente provisional instalado por la comunidad**

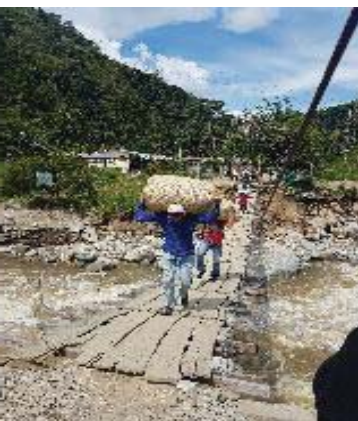
**Presencia constante usuarios del puente-hamaca**

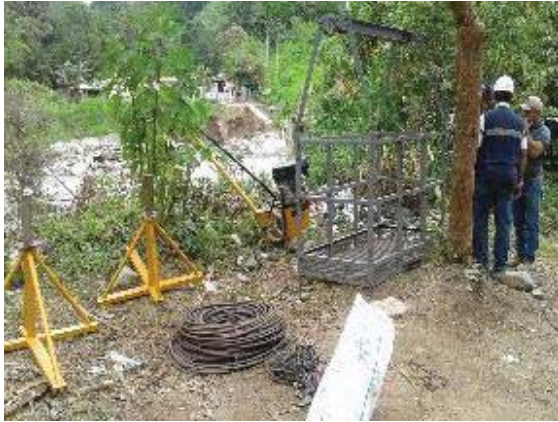
Instalación de tarabita para trasiego de material

Se instala tarabita para el trasiego de material hacia el costado Herrera, para enfrentar la incomunicación del sector ante la pérdida de banca del puente en concreto afectado sobre el río Cambrín. Y con el fin de reducir el uso del puente artesanal que la comunidad usa para caminar de un costado a otro, o pasar sus motocicletas o llevar al hombro los productos.

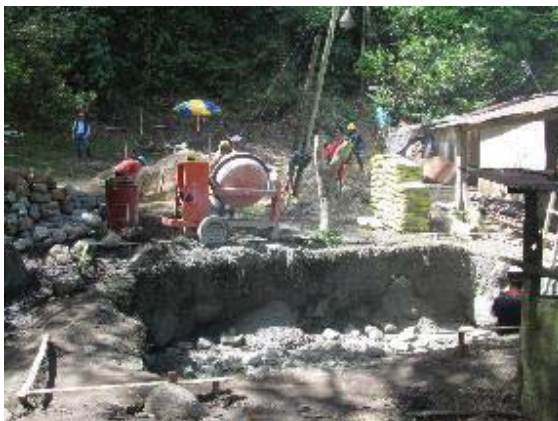
Construcción de cimentación concreto ciclópeo

Referente a la construcción del puente peatonal se realizó topografía, localización y replanteo, excavaciones, construcción de cimentación en concreto ciclópeo de macizos de anclaje, muro en concreto reforzado, columnas, instalación de cables, pendolones, abrazaderas, láminas, arandelas, tuercas, guardacable, tubos, pórticos, vigas longitudinales y transversales, malla de protección (barandas), piso metálico, soldadura, grouting, rellenos, aplicación de concreto para accesos, construcción de bordillos, pintura, construcción de topes y señalización.

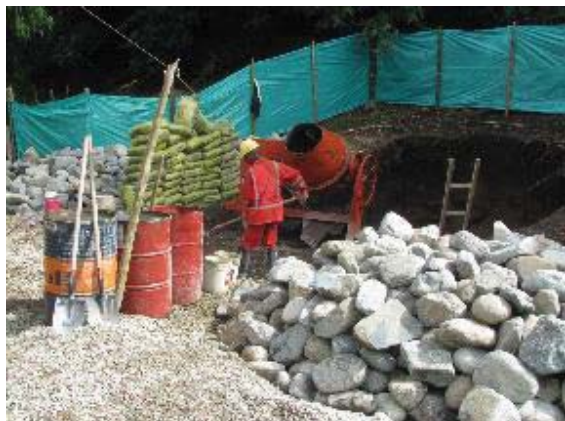
Construcción de cimentación en concreto ciclópeo

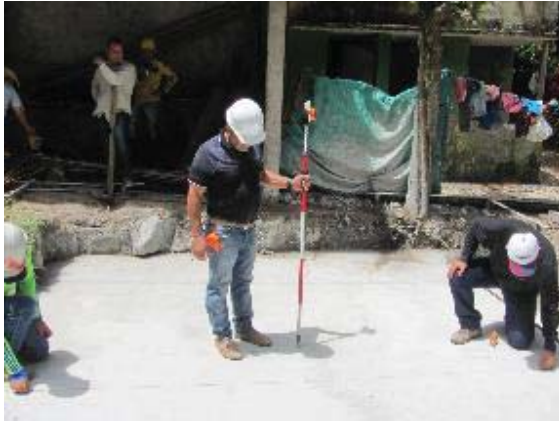
**Control topográfico**

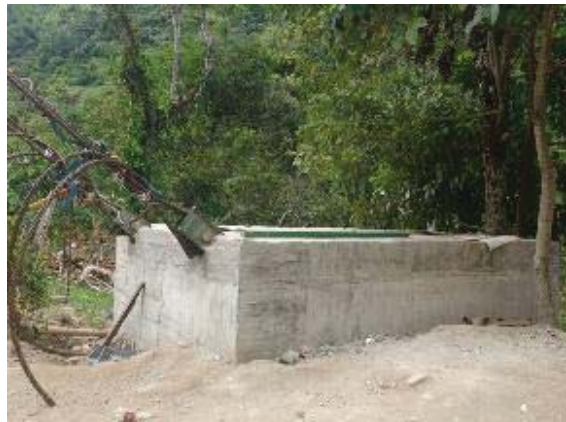
**Construcción de macizos de anclaje**

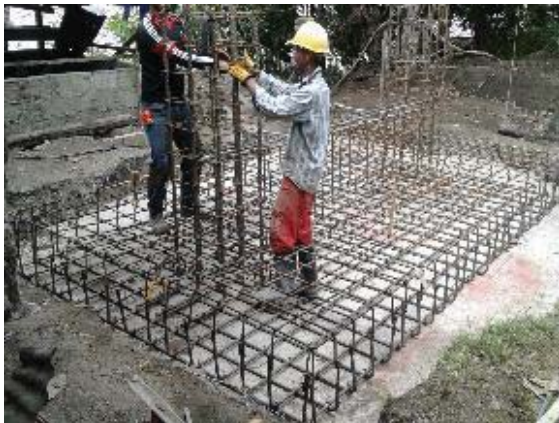
**Construcción de muro en concreto reforzado**

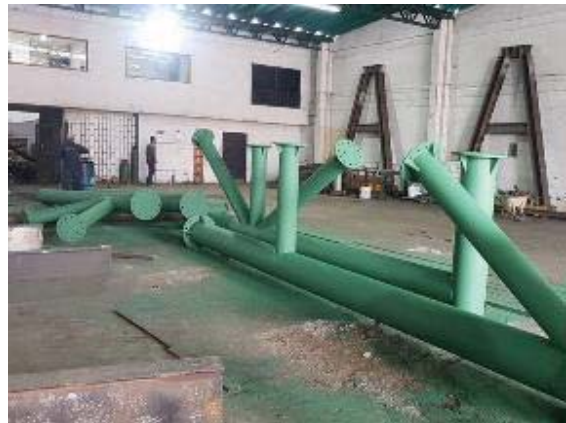
**Prefabricado estructura metálica del peatonal**

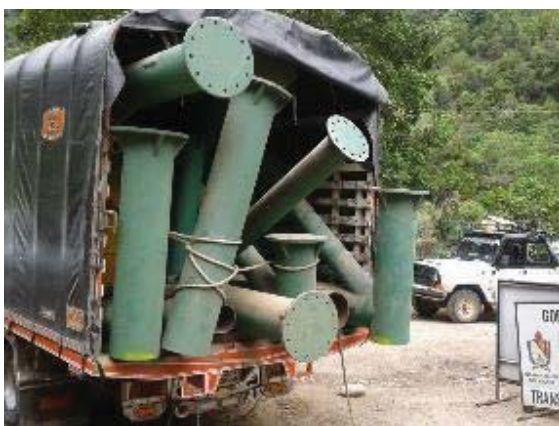
**Disposición de elementos estructura de peatonal**

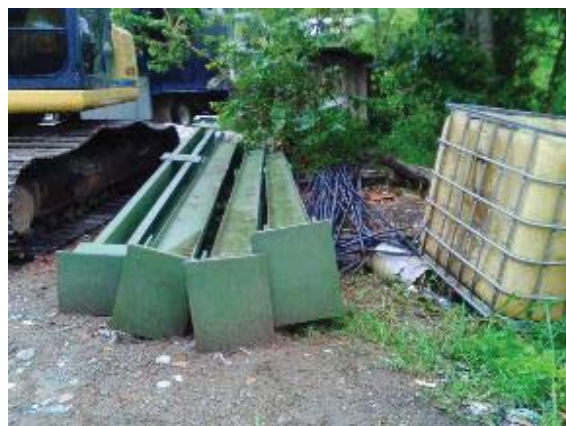
**Suministro estructura metálica montaje puente**

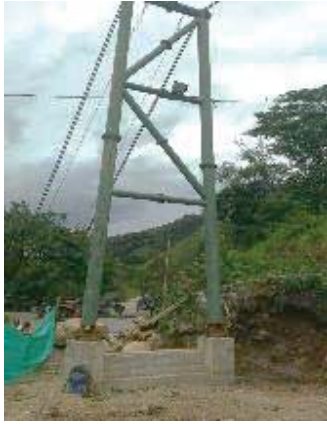
**Construcción de muro en concreto y pórticos**

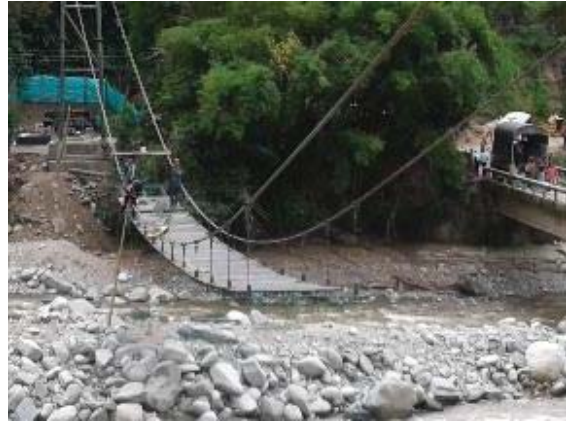
**Instalación de vigas y piso para puente peatonal**

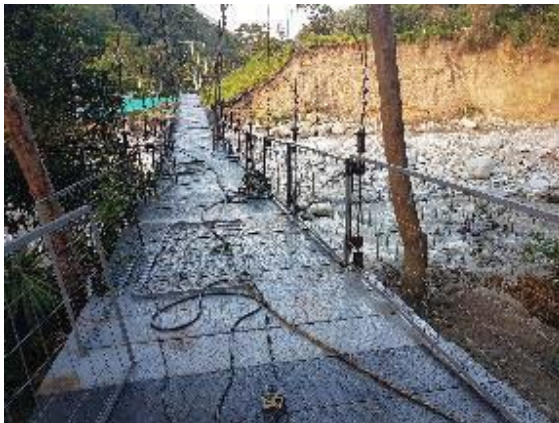
**Instalación de barandas puente peatonal**

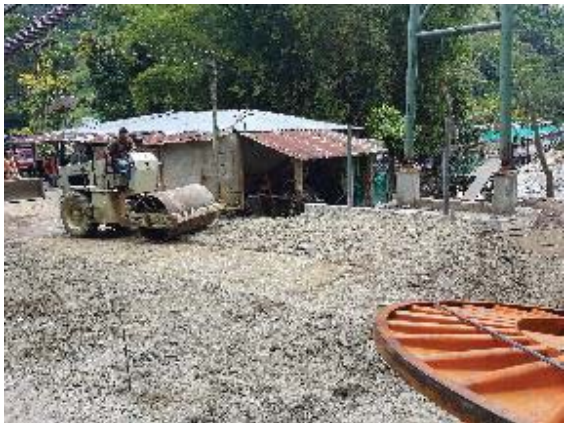
**Relleno y compactación accesos puente peatonal**

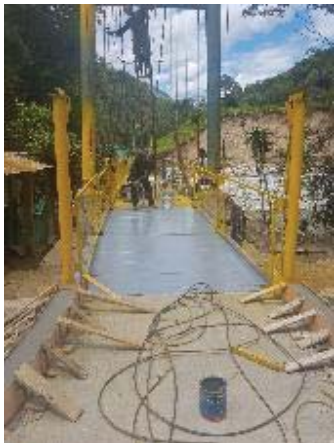
**Pintura de piso**

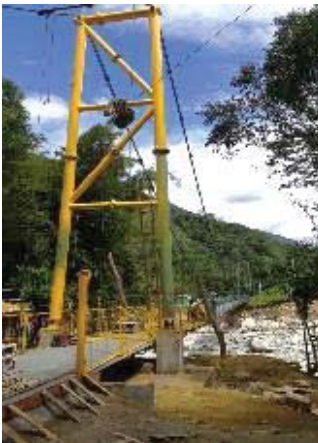
**Pintura de pórticos y barandas del puente peatonal**

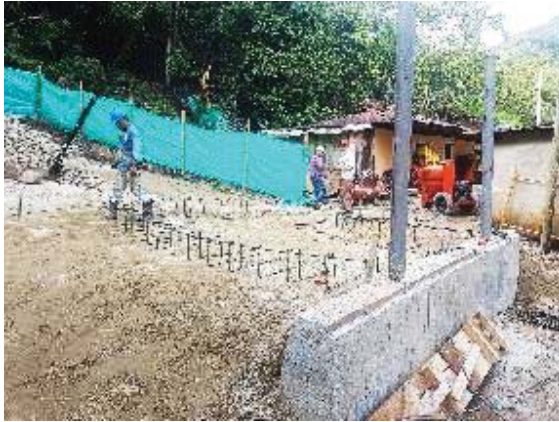
Construcción de accesos puente peatonal

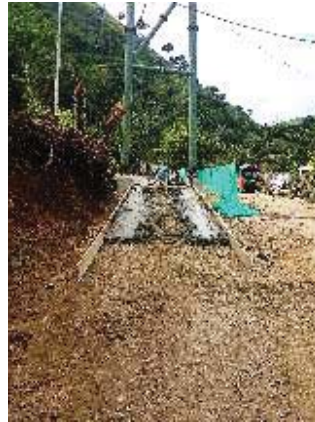
Construcción de accesos puente peatonal

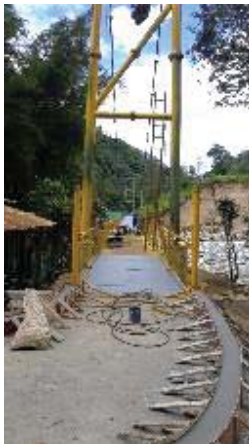
Construcción de acceso peatonal en concreto

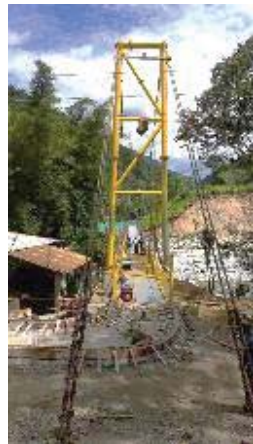
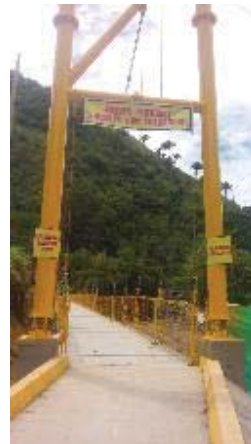
Pintura de puente, adecuac acceso y señalizac

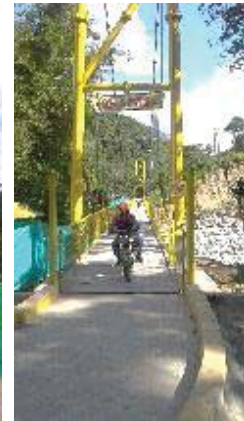
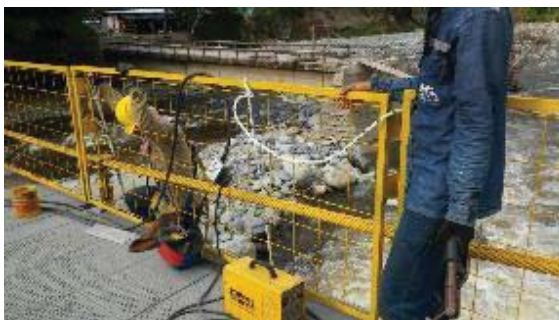
Ajustes y retoques del puente peatonal

Posteriormente, se han realizado los chequeos, alineación de barandas, ajustes de tornillos, retoques de pintura, perfeccionamiento de soldaduras y todos los ajustes correspondientes para garantizar la aplicación correcta de los diseños.

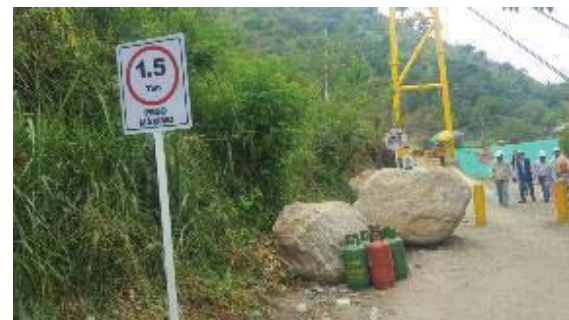
Puente peatonal señalado y con bolardos

Se instaló señalización de puente peatonal y bolardos para impedir el paso automóviles y camperos y en pro de garantizar su uso peatonal.

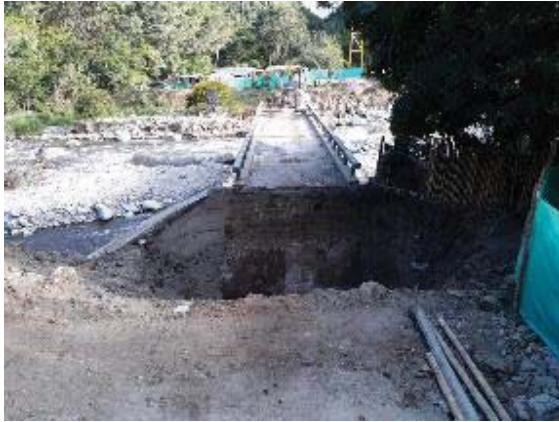
**Replanteo y excavación para cimentación M.I.**

Se realiza replanteo y excavación para la construcción de la cimentación del puente vehicular. Se inicia la excavación manual de los anillos de los caisson en concreto reforzado, en las dos márgenes del río, en la dirección del puente en concreto deteriorado existente, el cual no está operativo y del cual se retiró parte de la estructura del puente artesanal instalado por la comunidad.

Se cuenta con menor avance en excavaciones en la margen izquierda, debido a los altos niveles del río, que generaron dificultad para el paso de la maquinaria, con lo que se tuvo que esperar hasta presentarse nivel bajo para pasar la retroexcavadora de orugas al costado opuesto del río e iniciar labores allí.

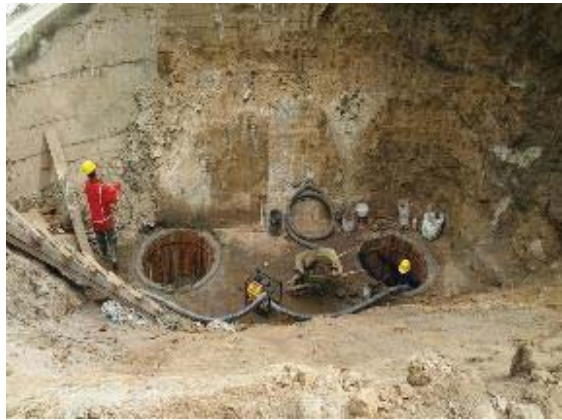
**Excavación y aplicación concreto anillos caisson**

Se define la cimentación con caisson, para los cuales se identifica su ubicación y se proyecta su avance en excavación y construcción de anillos, mientras se confirman las profundidades de excavación definitivas con la conclusión de la revisión de los diseños.

Durante las excavaciones manuales se encuentran rocas de tamaño superior al diámetro de la excavación, que no permiten su extracción manual y que han requerido el uso de explosivos para su fragmentación y posterior retiro, que reducen el adecuado avance en esta actividad.

Se hace uso de un sistema de poleas en la parte superior de la excavación, para facilitar el ascenso del material excavado, reduciendo el esfuerzo del personal, ya que no son las personas las que halan el balde con el material a retirar, sino que se hace por medio de un apoyo, procurando mayor rendimiento.

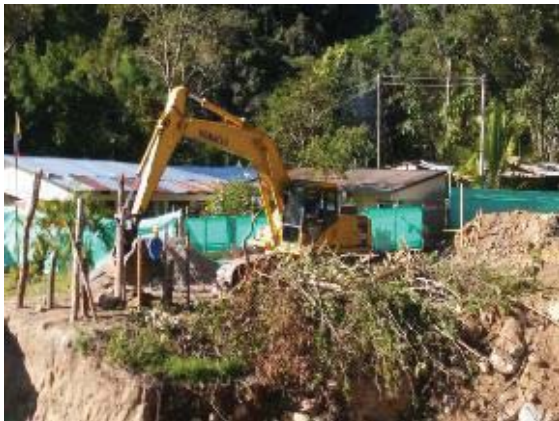
**Excavación para cimentación margen derecha**

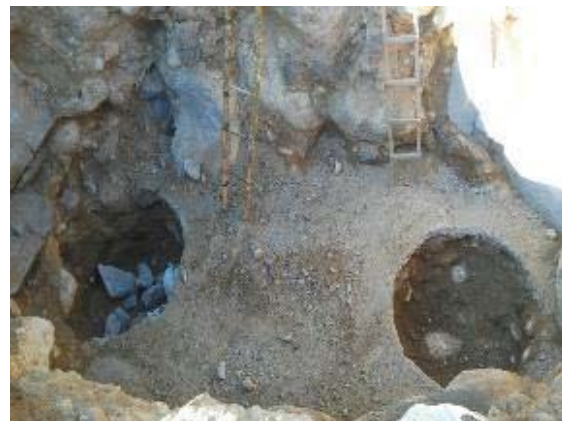
**Excavación anillos caisson margen derecha (M.D.)**
