# "CONSORCIO INTEROVIRA 2017"

## INFORMACION DE CONTRATO DE OBRA E INTERVENTORIA

La Gobernación del Tolima suscribió contrato de obra con JUAN CARLOS RAMÍREZ OSPINA, cuyo objeto es INTERVENCION DEL PUENTE SOBRE EL RIO CHILI Y OBRAS COMPLEMENTARIAS UBICADAS EN LA VEREDA HATO VIEJO MUNICIPIO DE ROVIRA DEPARTAMENTO DEL TOLIMA DE ACUERDO A LA DECLARATORIA DE URGENCIA MANIFIESTA, a raíz de la declaratoria de urgencia manifiesta del 26 de Enero de 2017, en la que se autorizó el inicio de actividades de obra e interventoría.

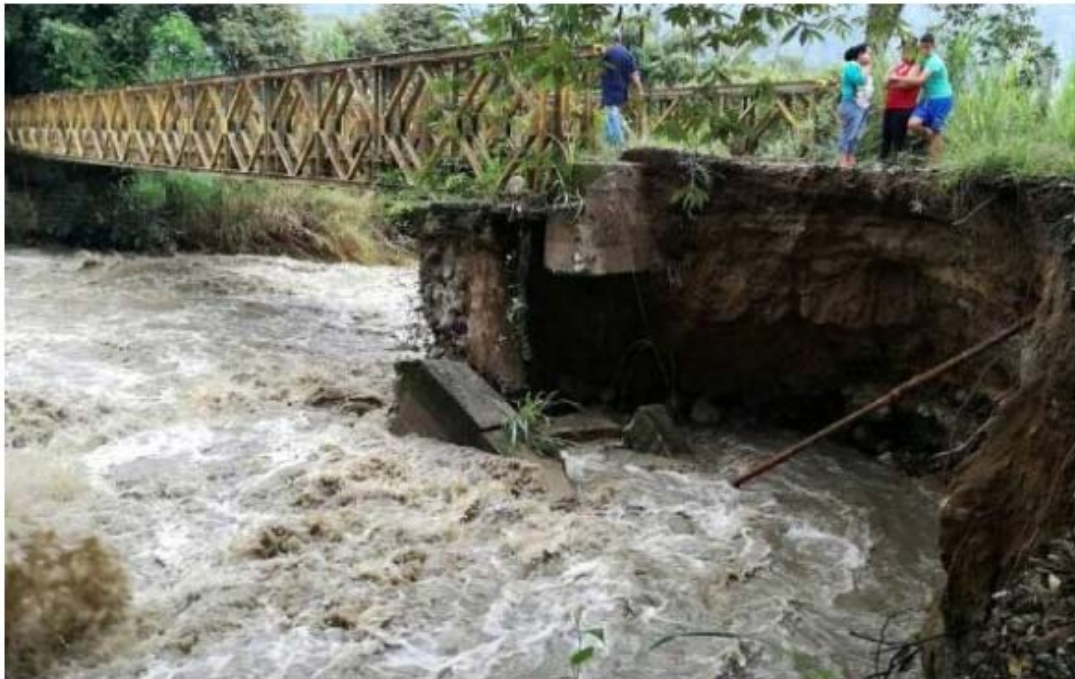
En Enero de 2017, en la vereda Hato Viejo del municipio de Rovira, se evidenció desprendimiento de aleta del estribo derecho, aguas arriba, del puente tipo Bailey sobre el río Chilí, que comunica el municipio de Rovira con Playa Rica.

Adicionalmente se presentó socavación del talud y pérdida parcial de banca; también se visualizó afectación del concreto de la estructura de apoyo del puente, la cual tenía sus agregados expuestos y se evidenciaban fracturas, lo que ponía en riesgo la estabilidad de la estructura y su posible colapso.

Por lo tanto, se requirió con urgencia realizar intervenciones que garantizaran la estabilidad de los soportes del puente para evitar su caída. Ya que de presentarse lo anterior, implicaría la pérdida de comunicación total entre el municipio de Rovira y los municipios de Roncesvalles y San Antonio, así como la pérdida y/o afectación de la estructura metálica existente con su caída.

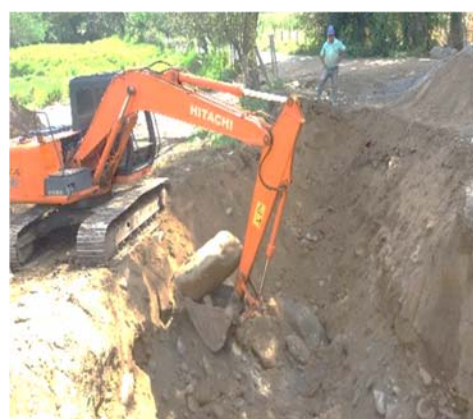
Excavaciones para explanación y replanteo de cimentación a construir

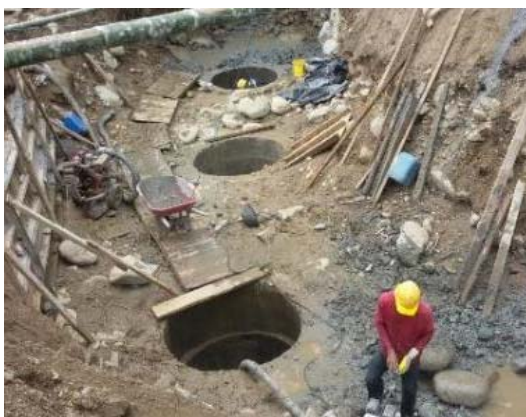
Excavaciones para caisson

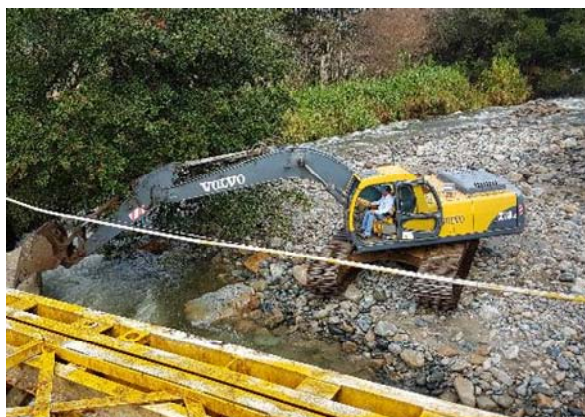
Adequación del lecho del río

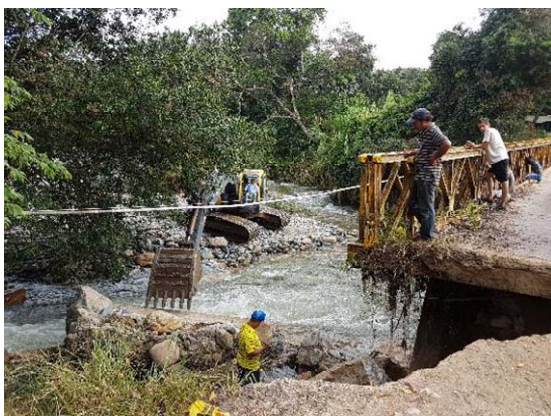
Dragado del lecho del río

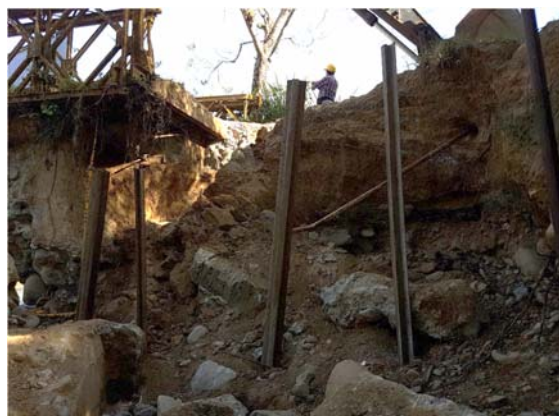
Apuntalamiento con rieles

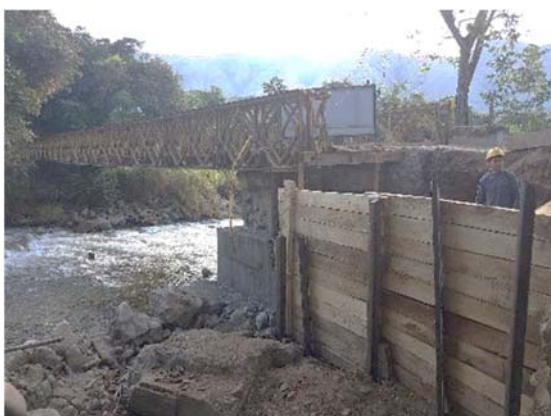
Entibado en madera para recuperación de tramo de banca

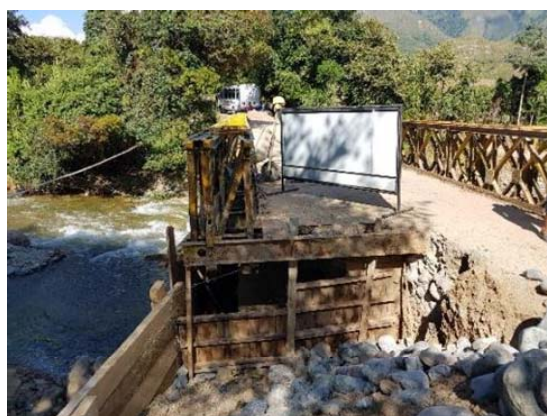
Relleno de tramo para recuperación de tramo socavado

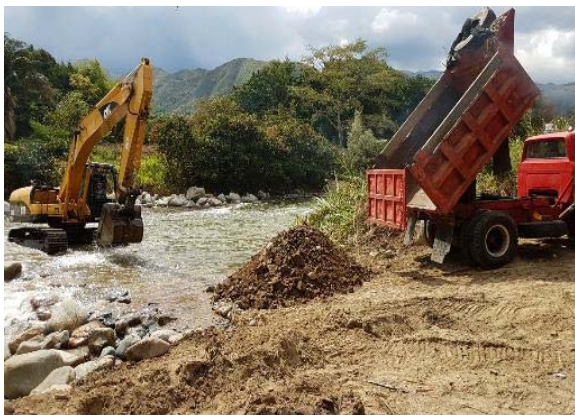
Adecuación de tramo para paso provisional de vehículos

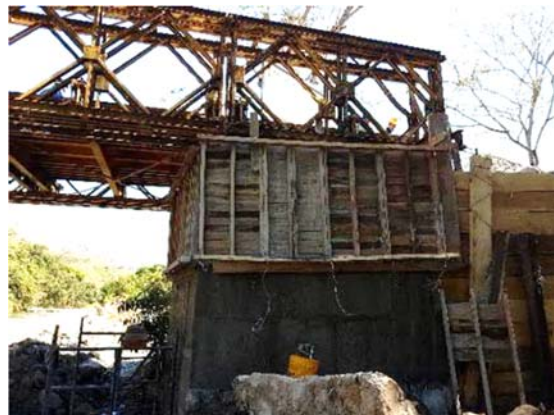
Encofrado de estribo con concreto ciclópeo

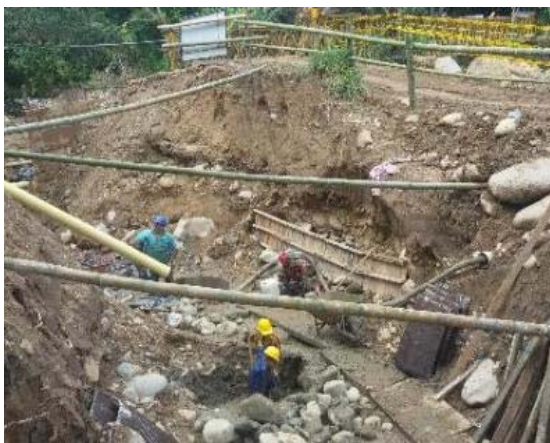
Aplicación de concreto ciclópeo para contención de tramo de sendero peatonal

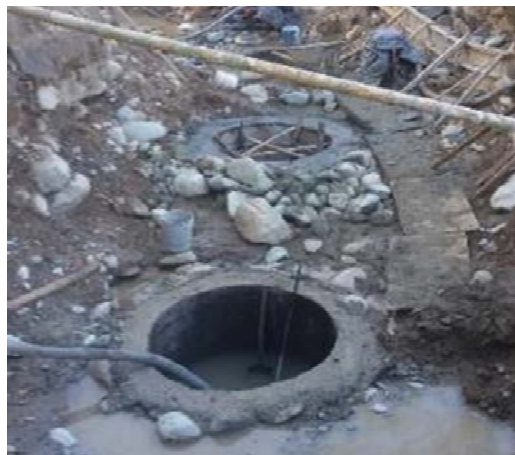
Anillos en concreto

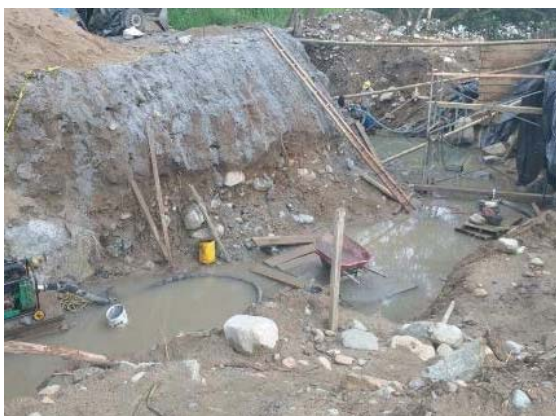
Manejo de aguas en el frente de obra

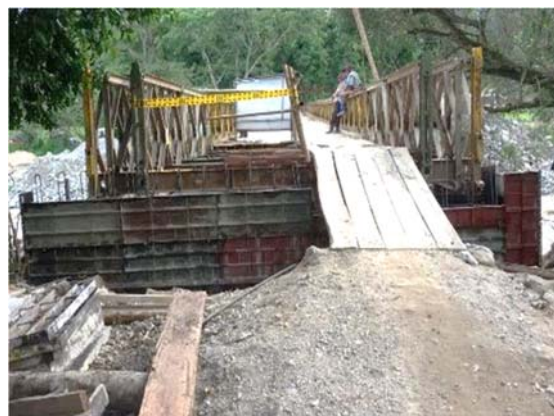
Tramos provisionales de puente

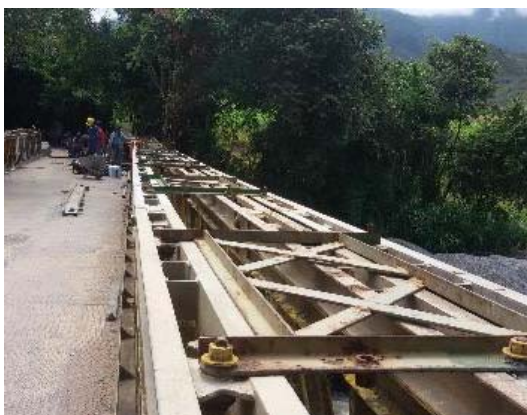
Instalación de elementos metálicos para puente en intervención

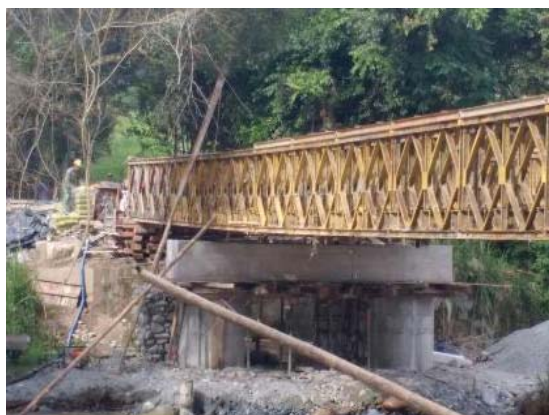
Construcción pilotes y vigas

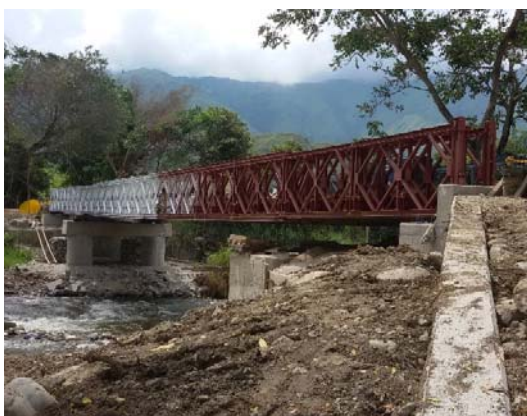
Sandblasting y pintura

- Sand-blasting para eliminación de corrosión y recuperación de la uniformidad de la superficie del puente existente, limpieza del mismo, y pintura.
- Gateo de los 4 extremos del puente, para elevarlo con el fin de facilitar las actividades de obra y descenso posterior para ubicarlo en su posición definitiva.

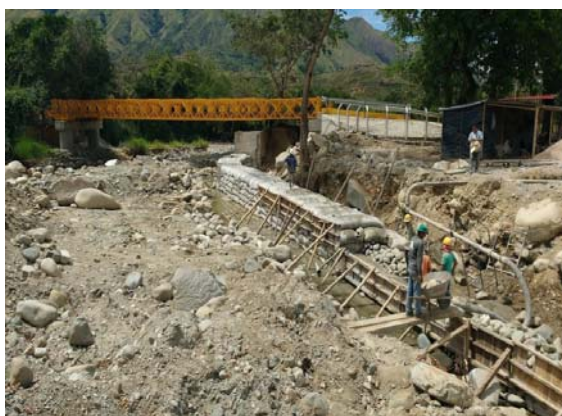
Construcción de bolsacretos

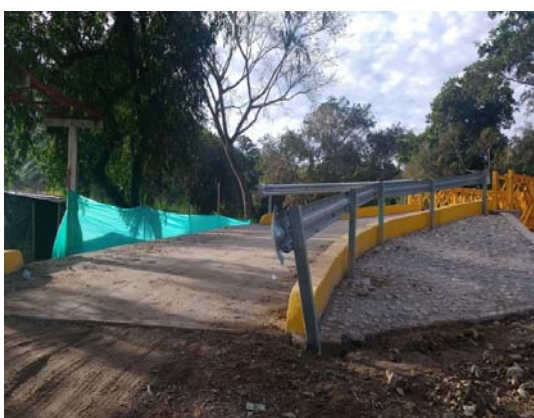
Piedra pegada protección rellenos

- Piedra pegada como protección de los rellenos instalados en la margen derecha del puente existente donde se elevó el nivel del terreno respecto al inicialmente encontrado. Esto en el área entre las aletas del puente y la placa de acceso y bordillos.

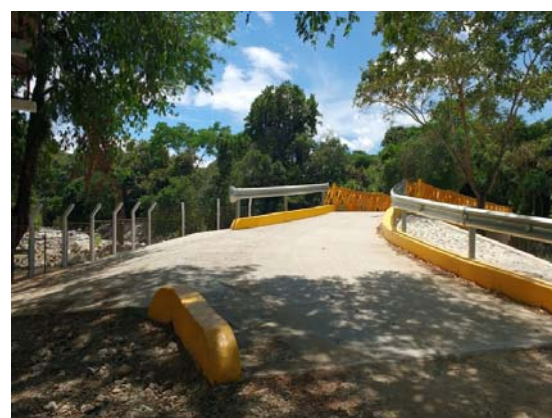
Acceso en concreto, bordillos y barandas

- Construcción de placa en concreto MR 40 en los accesos de las márgenes derecha e izquierda del puente existente.
- Defensa metálica en el acceso de la margen derecha, para orientación del tránsito vehicular, por la presencia de curva cercana al ingreso al puente en este costado,
