SECRETARIA DEL AMBIENTE Y GESTIÓN DEL  
RIESGO

## INFORME DE VISITA

MUNICIPIO: Herveo  
SECTOR: Padua y Vereda Guali  
FECHA: 01 de marzo de 2017

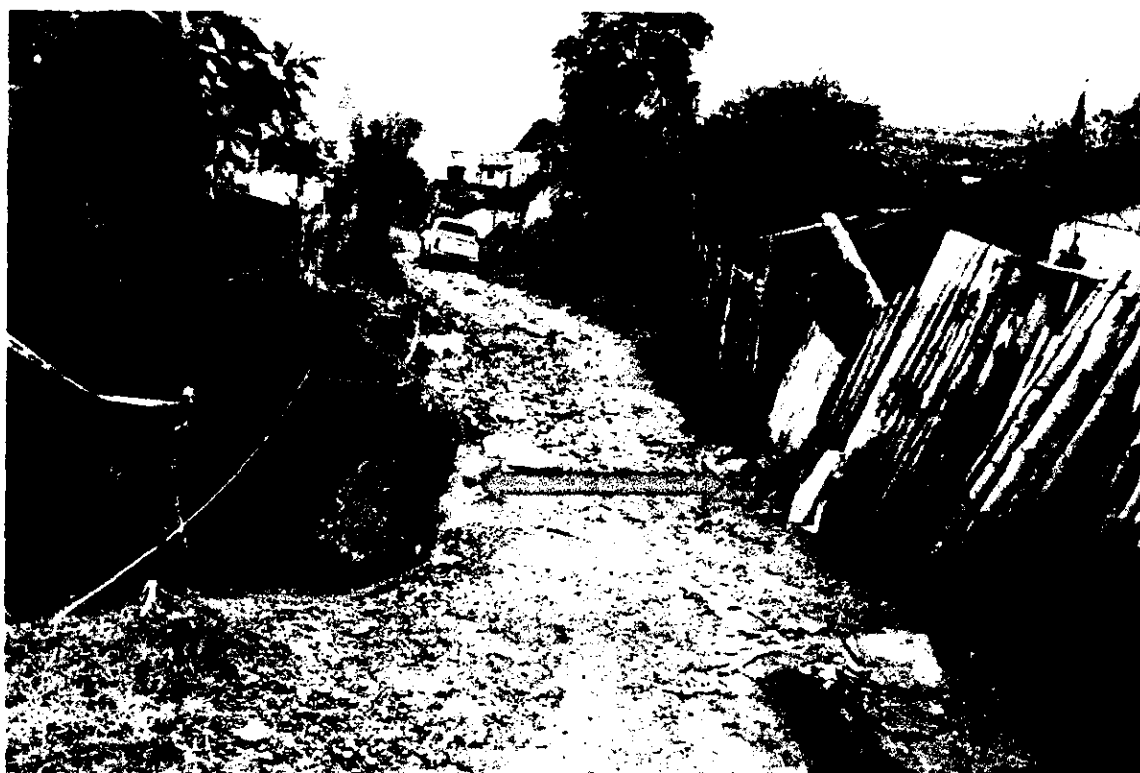
Antes de llegar al sector urbano del municipio de Herveo se visitó en la población de Padua la entrada para la Vereda el Raizal la cual presenta pérdida parcial de la banca, lo que ocasiona un riesgo significativo para las personas que transitan por este sector y con más razón si se movilizan en vehículos

Foto No. 1 Ancho de la vía por donde transitan vehículos y porción de banca que se desplomo.

Se observó que es una vía donde no cuenta con obras de drenaje adecuado y presenta una pendiente donde el agua de escorrentía vierte precisamente hacia el sitio de la falla.

Dadas las circunstancias de la afectación y el inicio de la primera temporada humedad del presente año, es conveniente hasta tanto no se realice alguna intervención correctiva se suspenda el paso vehicular en el entendido que por esta vía circulan vehículos con carga.

De manera inmediata se debe realizar manejo de las aguas de escorrentía pues esta deficitaria actividad ha sido la causa de la problemática, pues si bien es cierto que se contaba con una alcantarilla transversal no se aprecia un manejo adecuado del descole necesario para la conducción de las aguas hasta el drenaje natural.

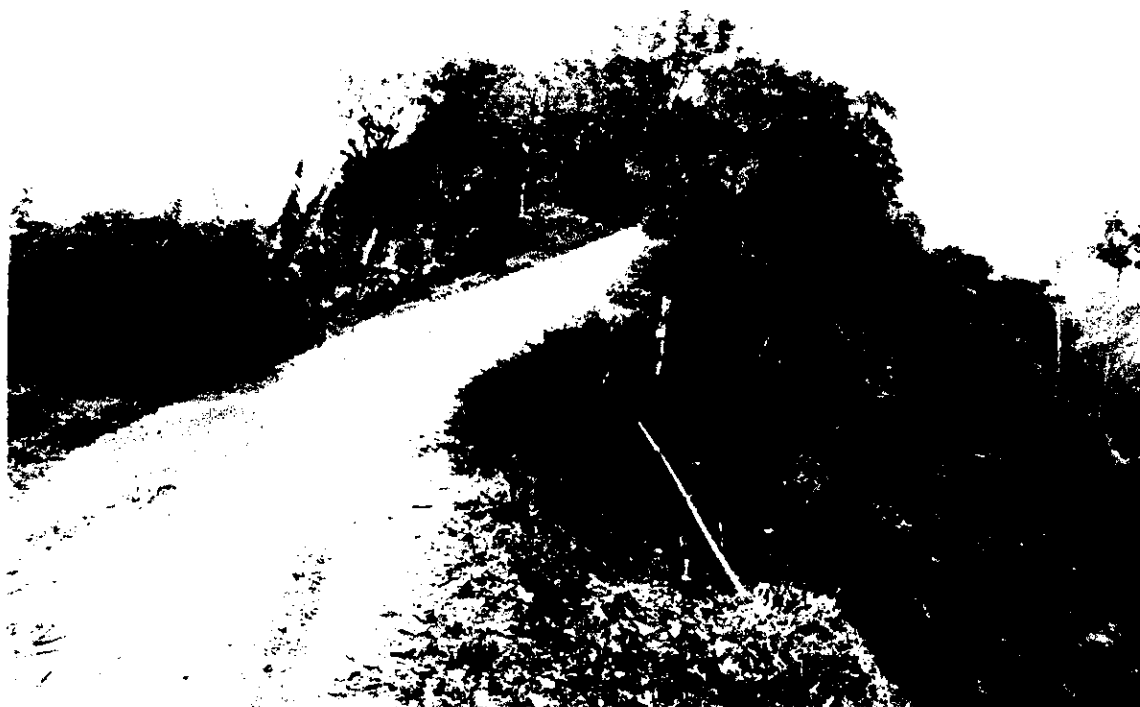
Sitio 2. Perdida de la banca de la vía al inicio de la Vereda Guali, esta afectación se genera por los excesos de agua de escorrentía, sin un manejo adecuado, asociado a los cultivos limpios que circundan el carreteable.

Foto No. 3 Falla de la vía que conduce hacia la vereda Guali y otras

Al presentarse una falla absoluta dejaría incomunicadas las veredas Guali, Tulcán, Cedral, la Picota, Leonera y Topacio lo que comprende un aproximado de 200 familias.

En virtud que en la margen izquierda se cuenta con un muro en concreto es conveniente realizar el manejo del agua de escorrentía un poco arriba de la depresión pues de no ser así puede presentarse una falla de la estructura y agravar la situación existente.

Hasta tanto no se realice una intervención se debe por parte de la administración municipal en coordinación con la comunidad establecer una señalización que indique a los transeúntes del peligro.

Es necesario establecer un estudio de análisis, diseño y costo de la obra que allí se realice donde se contemple la exploración del terreno de cimentación pues al parecer esta ladera está compuesta de material movido y materia orgánica.

Es conveniente solicitarle al propietario (s) de los predios aledaños a la vía mantener un área de protección y de ser así realizar obras mecanicovegetativas teniendo en cuenta la pendiente y lo deleznable de los suelos
