## INFORME DE CUMPLIMIENTO DE META

**META DE PRODUCTO:** SP2MP4 – Mantenimiento, Funcionamiento y/o interconexión Sistemas de Alertas Tempranas (SAT) para la gestión del riesgo de desastres fortalecidas.

| <b>TÍTULO DEL INFORME:</b> | <b>INFORME DE EJECUCIÓN DEL PROYECTO<br/>ESTACIONES DE TELEMETRÍA - SAGER<br/>TOLIMA 2021</b> |
| <b>OBJETO:</b> | <b>MANTENIMIENTO PREVENTIVO Y<br/>CORRECTIVO PARA LA RECUPERACIÓN<br/>A TODO COSTO DE LAS ESTACIONES DE<br/>TELEMETRÍA CON LAS QUE CUENTA LA<br/>SECRETARÍA DEL AMBIENTE Y GESTIÓN<br/>DEL RIESGO</b> |

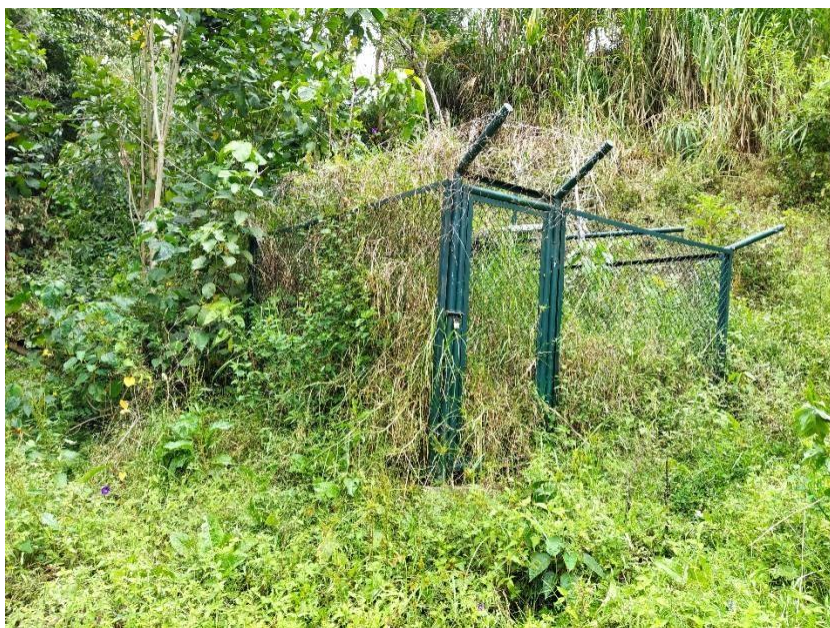
- Se realiza remoción de vegetación abundante en la puerta de acceso a la estación.
- La estación se encuentra encendida sin transmitir los datos.
- Se instala una nueva sim card de movistar para el envío de datos.
- Se realiza limpieza e inspección del pluviómetro el cual opera de manera correcta.
- No se encontró sensor de nivel, debido a que fue arrastrado por el río.
- Se realizan las actividades de mantenimiento para la puesta en operación de la estación.

*Ilustración 17: Estado inicial de la estación*

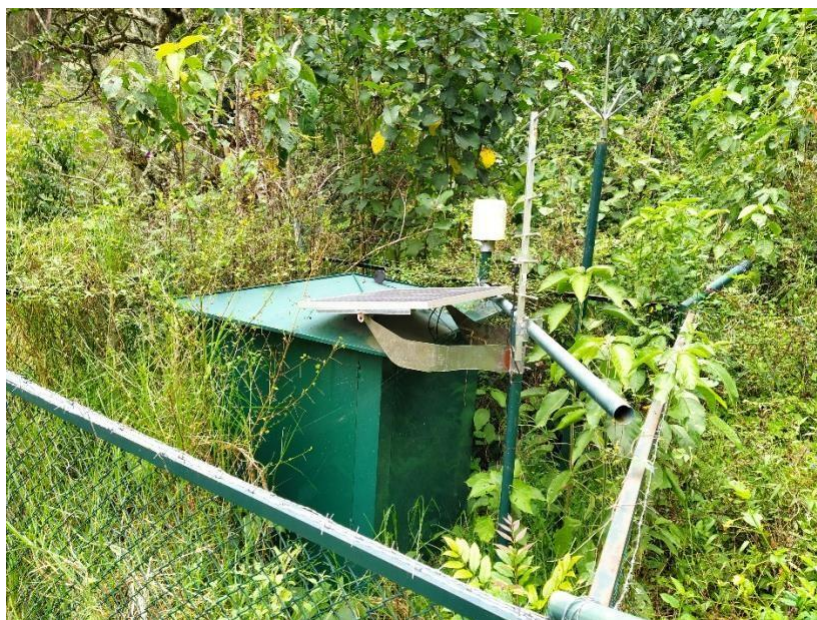
*Ilustración 18: Estado inicial de la estación*

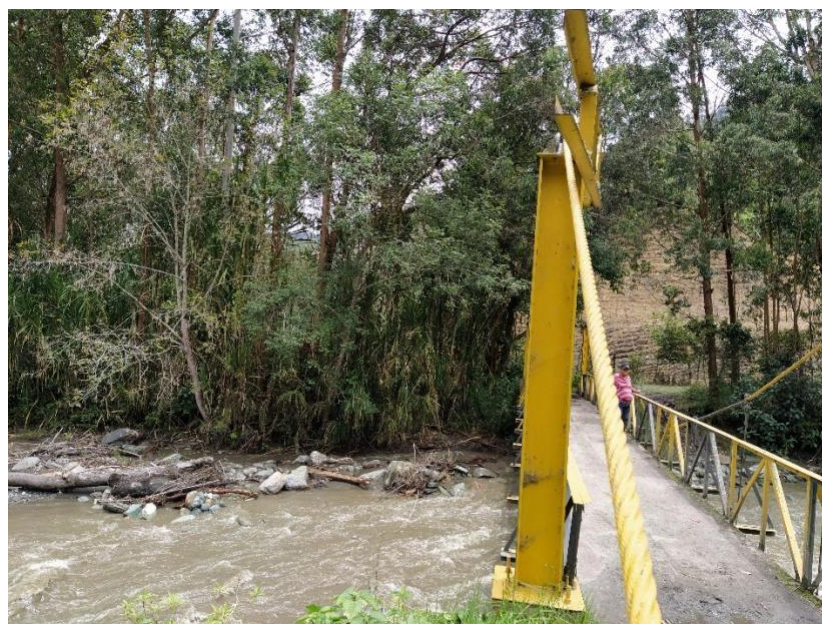
*Ilustración 26: base puente para instalación de nuevo sensor de nivel*

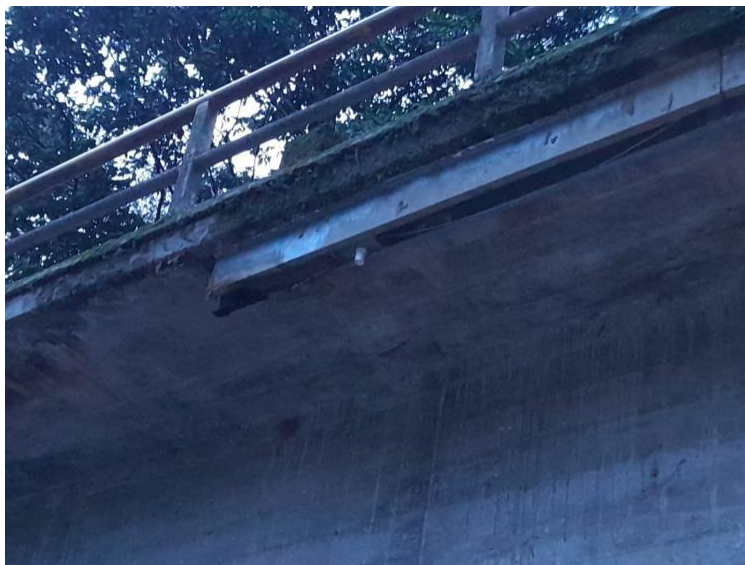
*Ilustración 34: Ubicación del sensor de nivel (160m de la estación)*

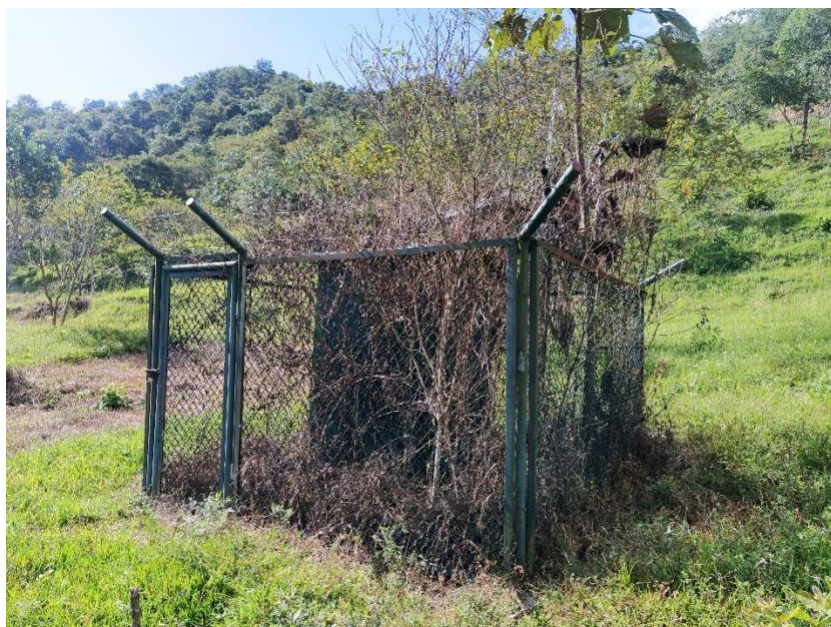
- Se realiza remoción de vegetación abundante en la puerta de acceso a la estación.
- La estación se encuentra encendida sin transmitir los datos.
- Se instala una nueva sim card de movistar para el envío de datos.
- Se realiza limpieza e inspección del pluviómetro el cual opera de manera correcta.
- El sensor de nivel opera de manera normal.
- Se realizan las actividades de mantenimiento para la puesta en operación de la estación.

*Ilustración 35: Estado de la estación*

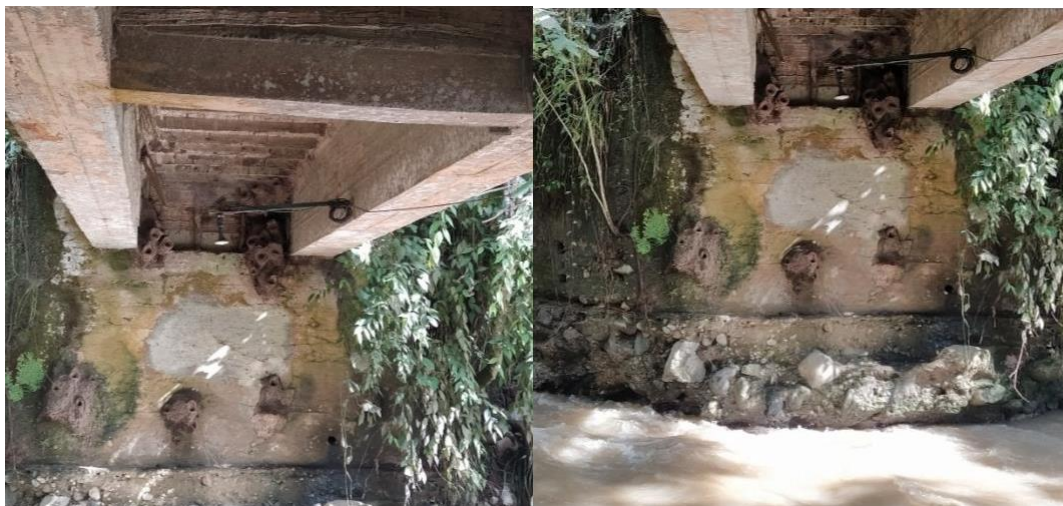
*Ilustración 39: Sensor de nivel ubicado debajo del puente.*

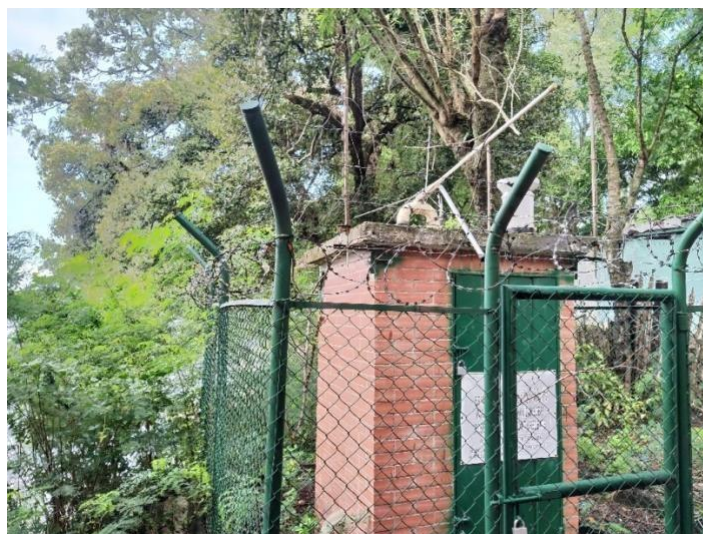
| 7 | Estación de telemetría Ambalema | Se requiere efectuar un mantenimiento correctivo en varios de sus componentes, toda vez que este sistema fue violentado, presentando daño en el sistema de suministro de energía, daño en antena de recepción de señal, toca cambiarla, realizar cambios de antena y su correcto direccionamiento, limpieza del área de ubicación de la caseta en lo referente a los árboles que interfieren con la recepción y transmisión de datos. Calibración del sensor de nivel. Actualización del banco de baterías, mantenimiento y soporte técnico para la funcionalidad del equipo de pluviometría. Cambio de líneas de transmisión de y verificación de potencia. Realizar con la empresa de energía Celsia los trámites respectivos para la ubicación de transformador en la zona de ubicación de la estación, para poder contar con el suministro de energía. | 1 | Se realizó mantenimiento de la estación denominada Ambalema, consistente en:<br>Limpieza general de la estación, eliminación de material vegetal, aplicación de herbicida dentro del perímetro de la caseta.<br>Remoción de corrosión y retoques de pintura.<br>Mantenimiento físico de los dispositivos electrónicos.<br>Mantenimiento físico de los sensores.<br>Se analizaron las opciones para la rehabilitación del suministro de energía, determinando que la mejor opción para este propósito es la instalación de paneles solares elevados con poste de 6 a 7 metros de altura, por lo que se instala esta solución con el respectivo cableado y cambio de una (1) batería 12V-100. AMP.<br>Revisión y ajuste de los equipos de transmisión por radio señal.<br>Se realizan pruebas de transmisión de datos y la estación queda en estado OPERATIVO. |

*Ilustración 45: Estación con antenas vandalizadas.*

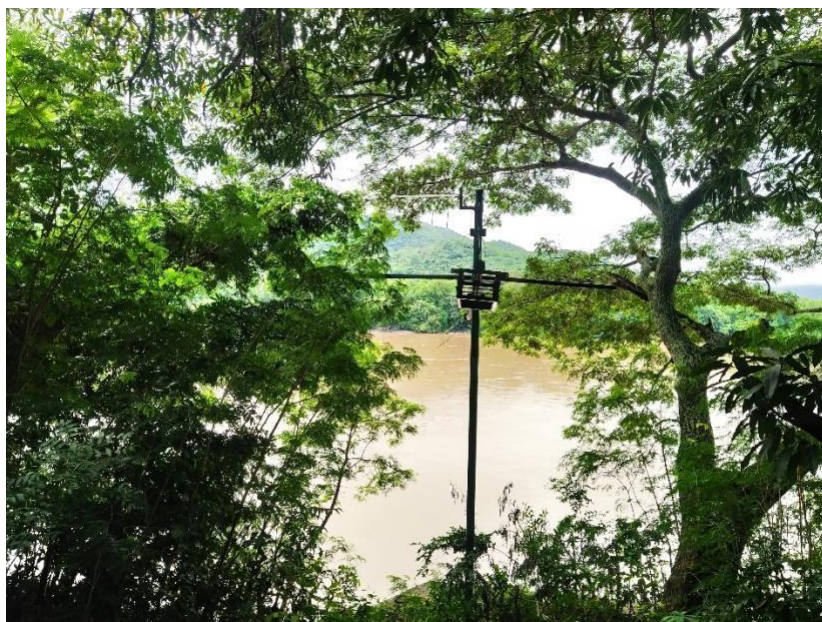
*Ilustración 46: Ubicación del sensor de nivel*

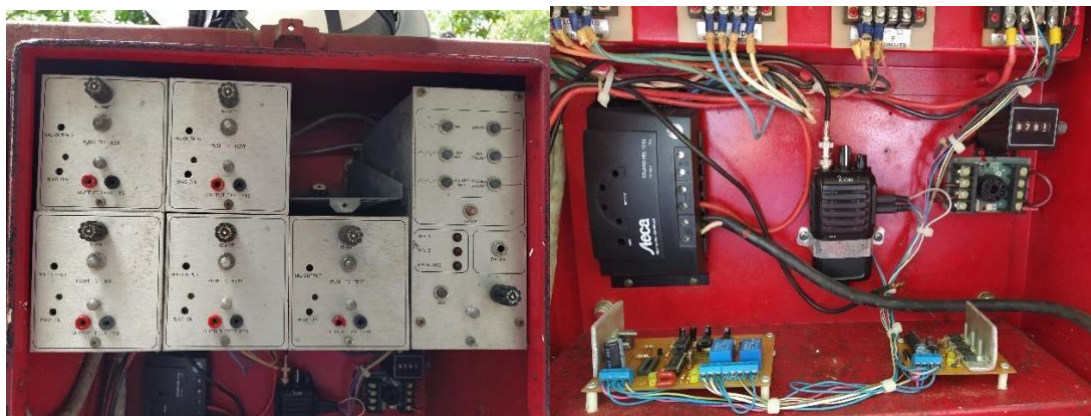
*Ilustración 51: Etapa de potencia, comunicaciones y control*

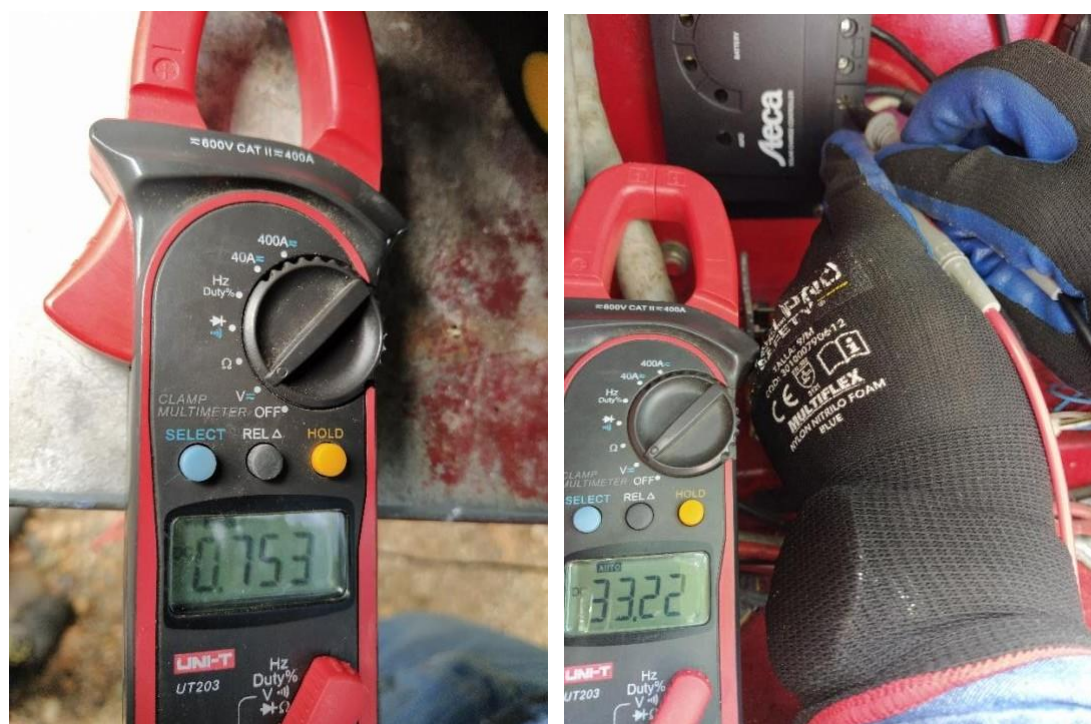
*Ilustración 52: Voltaje de batería y paneles solares*

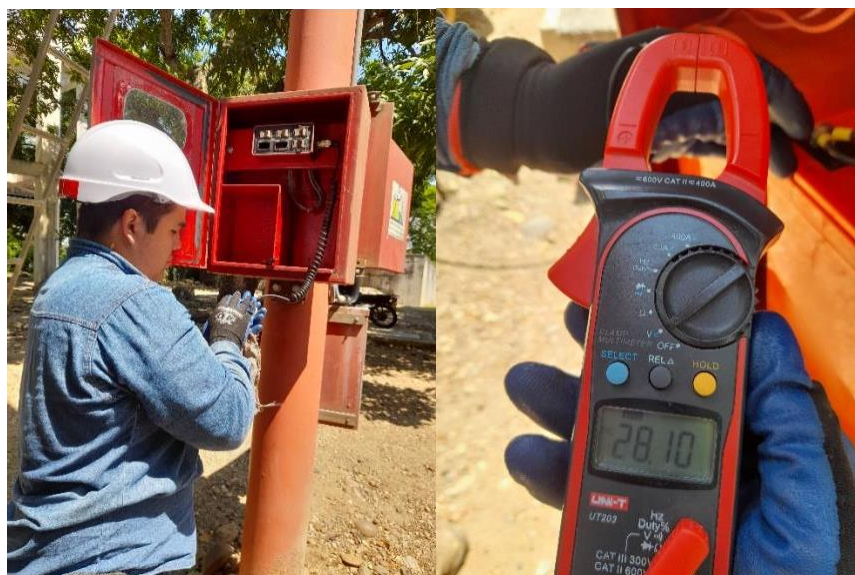
*Ilustración 55: Limpieza del módulo de perifoneo y medición de voltaje de baterías*

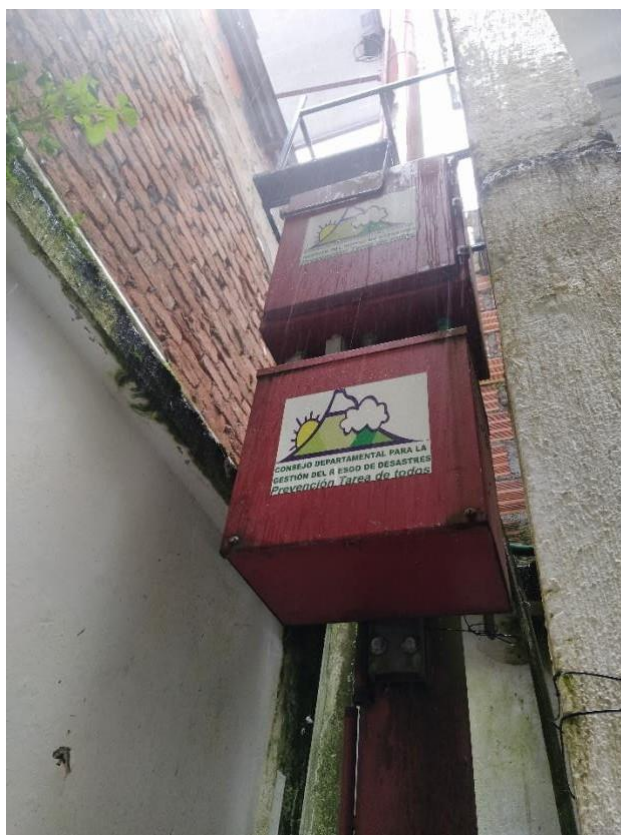
- La estación se encuentra apagada, la batería se encuentra descargada.
- No cuenta con energía eléctrica, solo con paneles solares.
- Se realizan las actividades de mantenimiento para la puesta en operación de la estación.

*Ilustración 57: Ubicación del sistema de alarma dentro de la estación de policía*

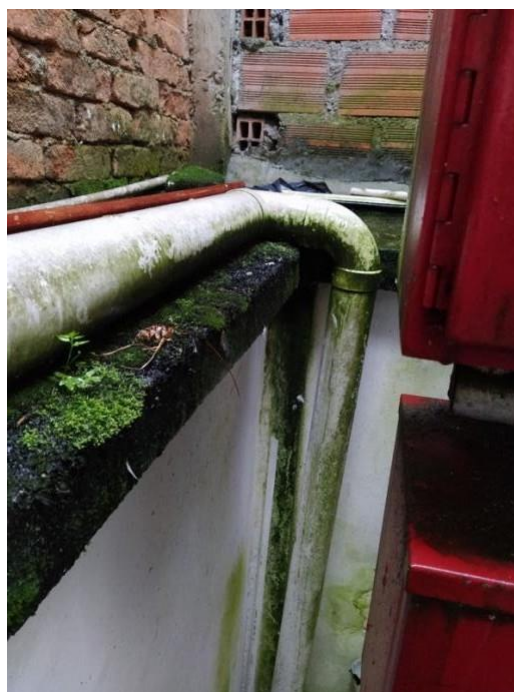
*Ilustración 59: Presencia de musgo y humedad*

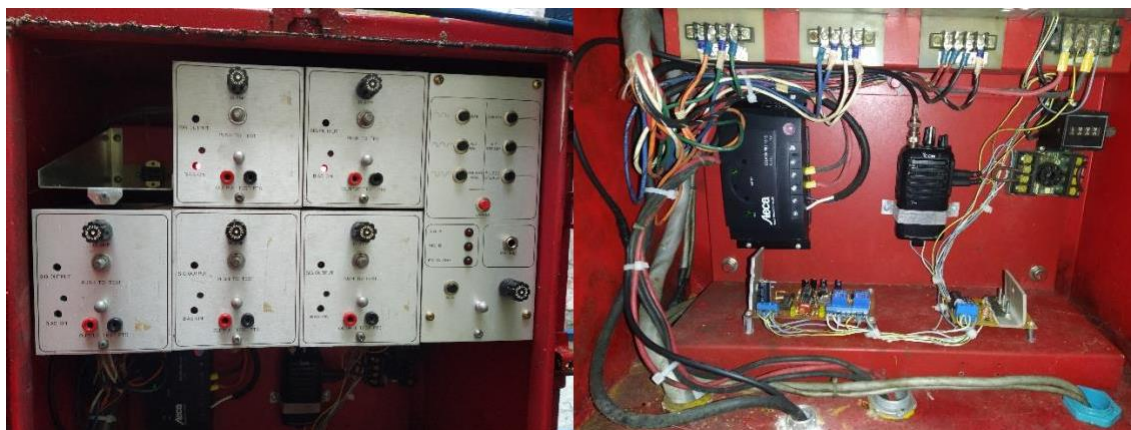
*Ilustración 60: Sistema de amplificación, regulador solar y mezclador de sonido*

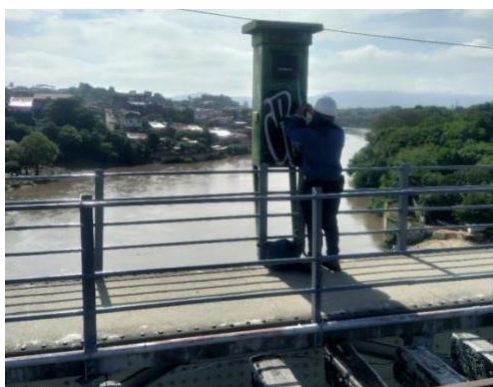
*Ilustración 61: Estación ubicada en el puente de ferrocarril*

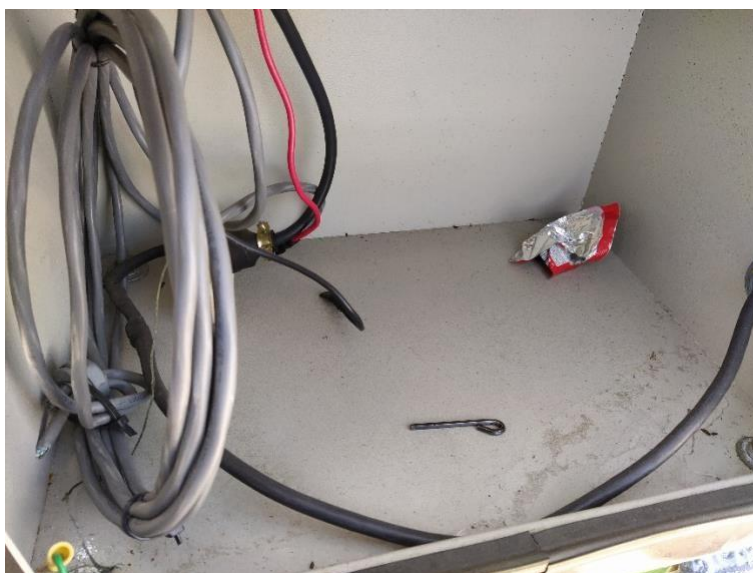
*Ilustración 63: Cable de sensor de nivel y pluviómetro*

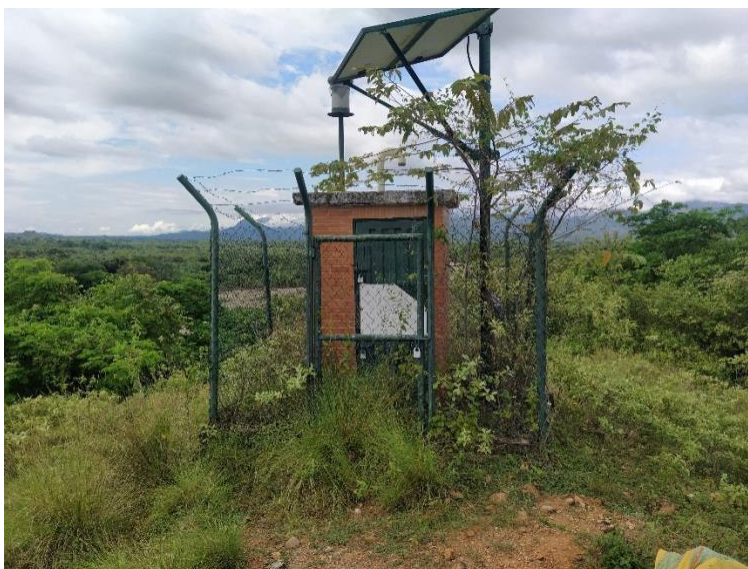
- Se verifica el voltaje de baterías
- El sensor de nivel es de difícil acceso
- Se realiza limpieza con la ayuda de los bomberos voluntarios
- No se pudo realizar validación de comunicaciones.
- Los sensores se encuentran operando

*Ilustración 65: Estado inicial de la estación*

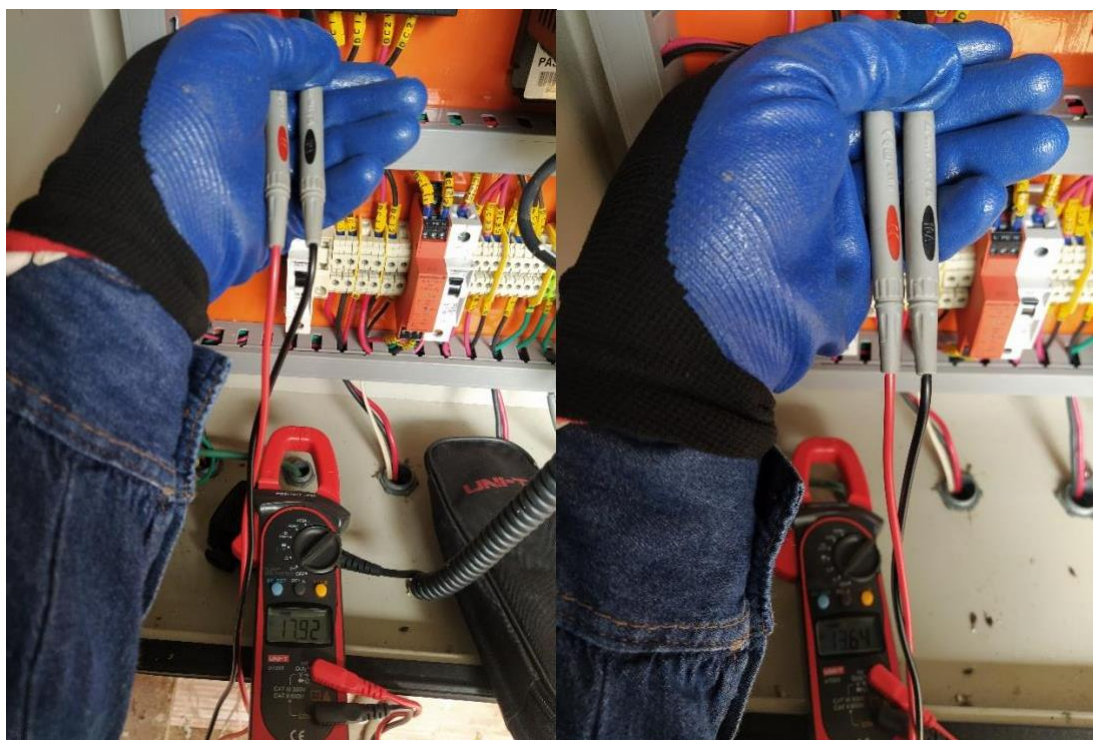
*Ilustración 70: Voltaje de paneles y de batería*

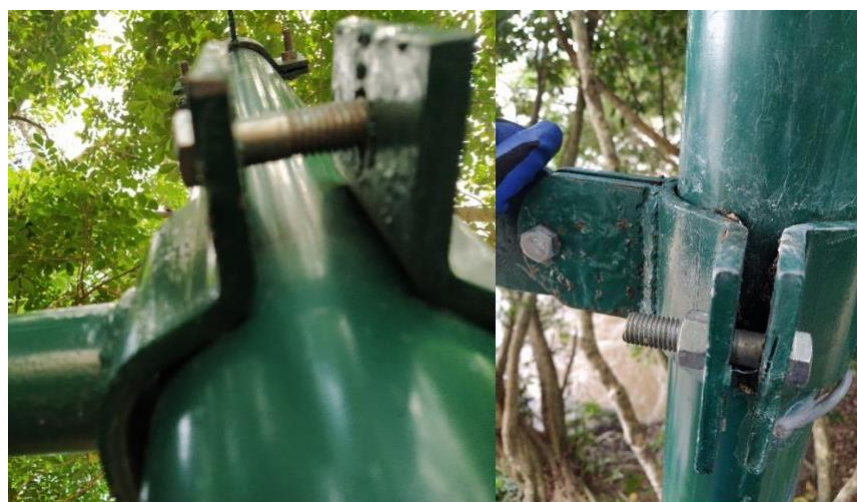
*Ilustración 71: Mástil de sensor de nivel*

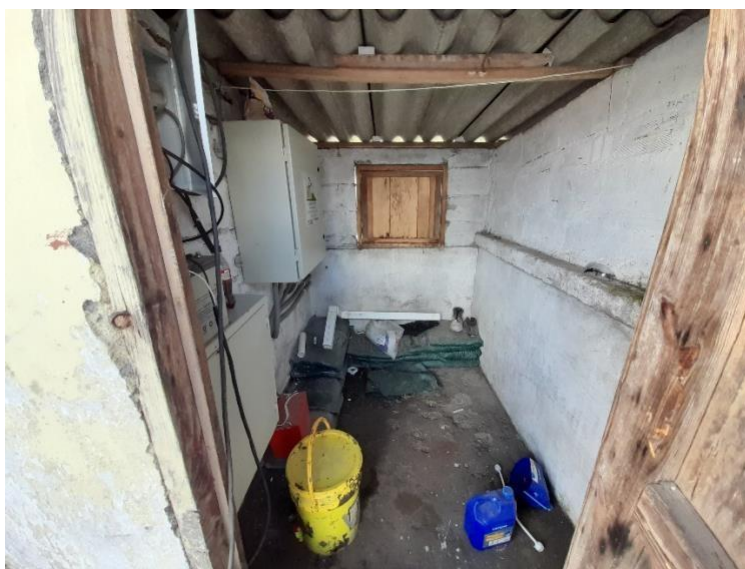
- Se verifica el voltaje de batería
- Datalogger bloqueado
- Antena caída
- Se realiza limpieza
- Se realizan las actividades de mantenimiento para la puesta en operación de la estación.

*Ilustración 78: Estado inicial del cuarto de la estación.*

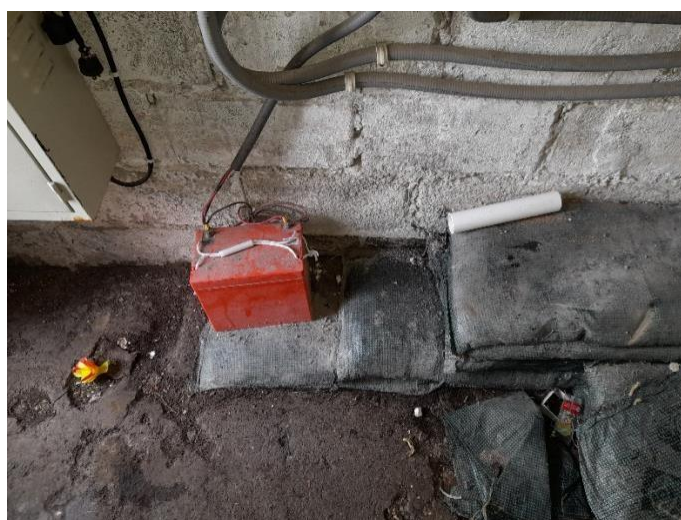
*Ilustración 80: Bateria mal ubicada.*

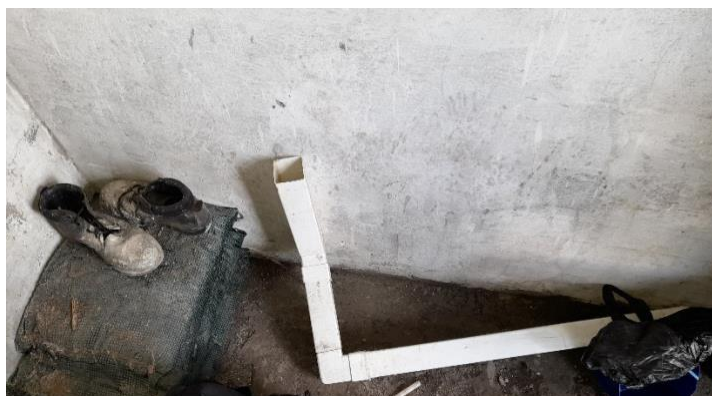
*Ilustración 81: Elementos ajenos a la estación.*

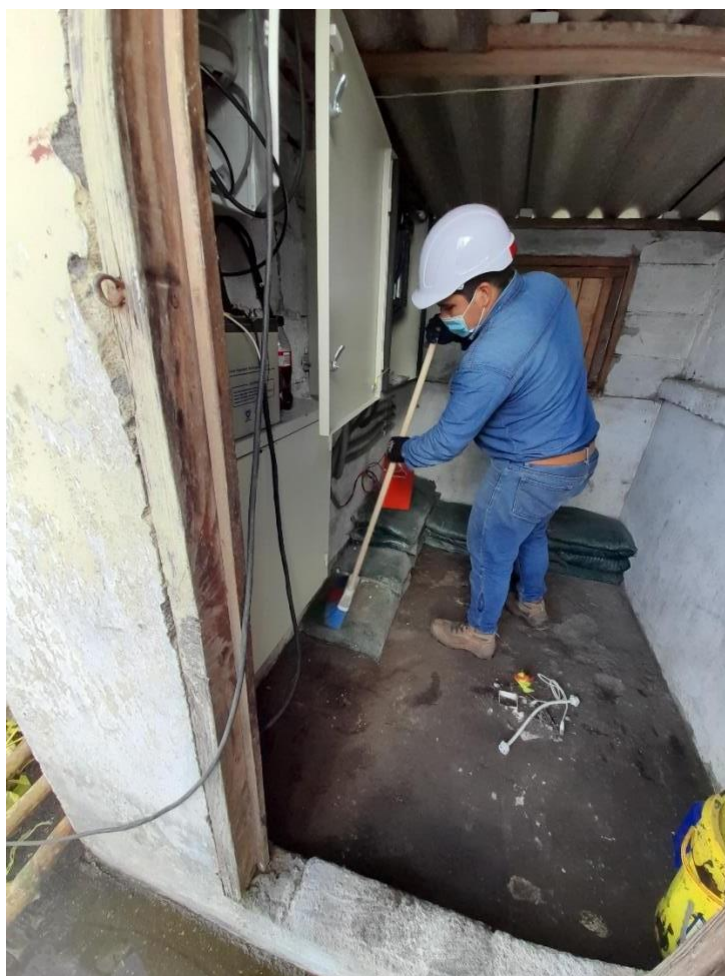
*Ilustración 82: Mantenimiento de la estación.*

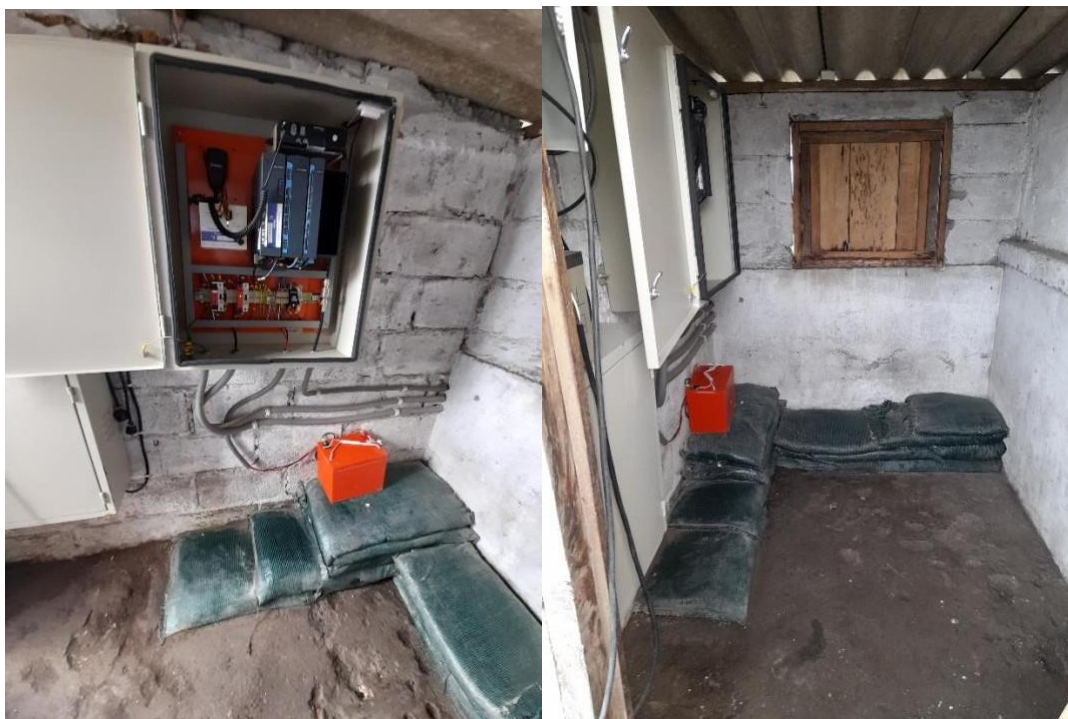
*Ilustración 83: Estación después del mantenimiento*

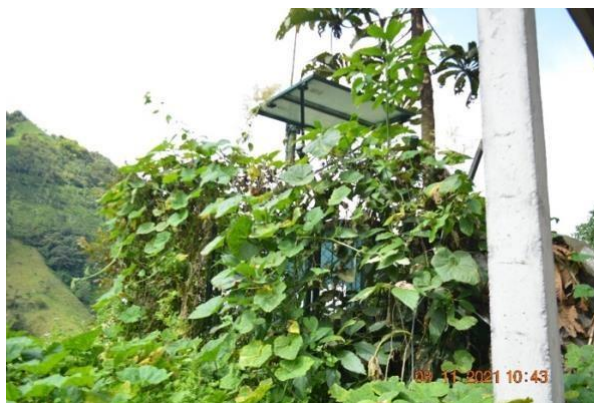
*Ilustración 86: Estado inicial de la estación*

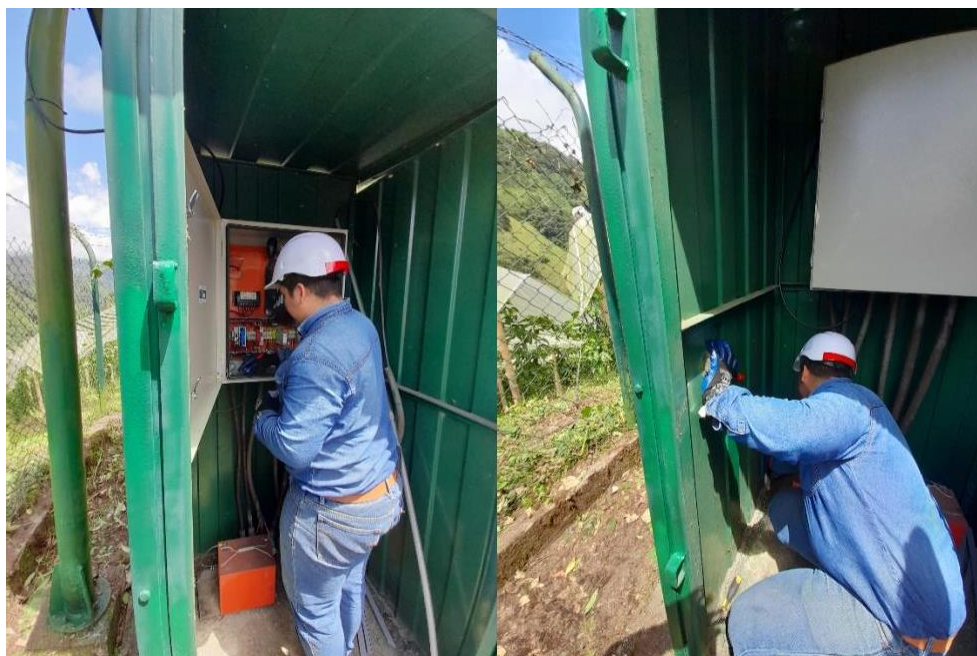
*Ilustración 89: Limpieza interior de la estación*

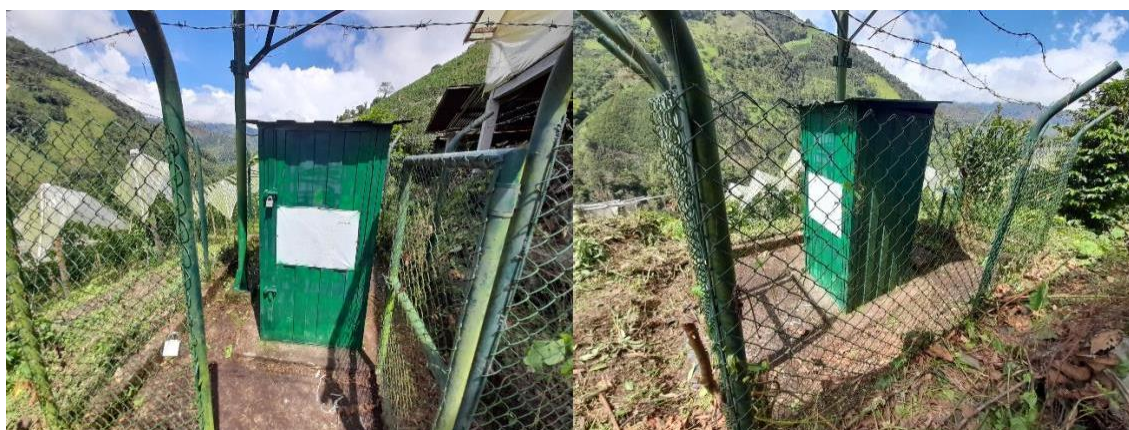
*Ilustración 90: Estado final de la estación.*

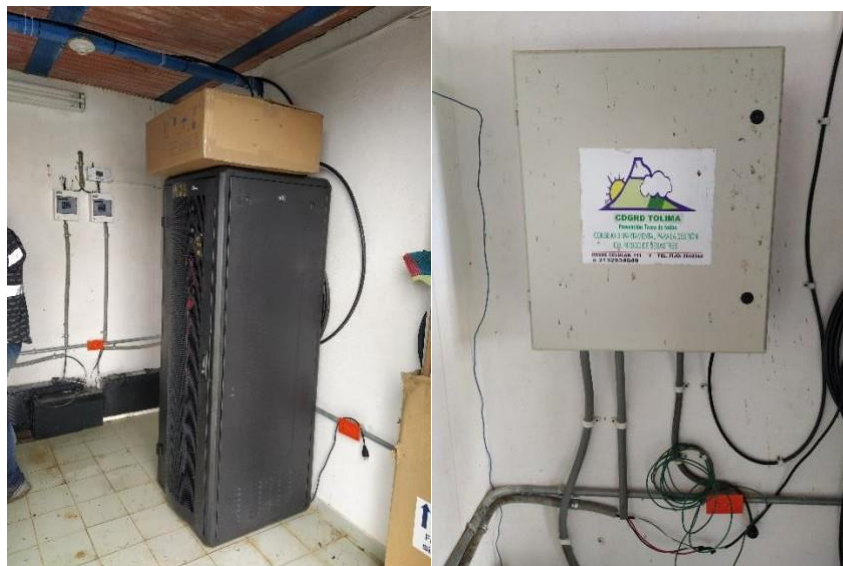
*Ilustración 91: Estado inicial de la estación*

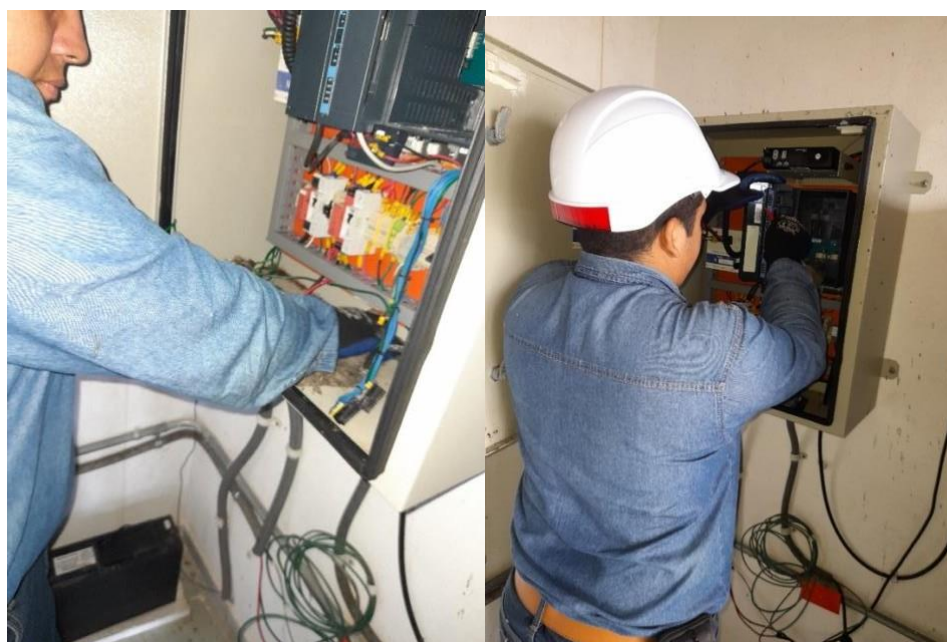
*Ilustración 92: Limpieza de equipos.*

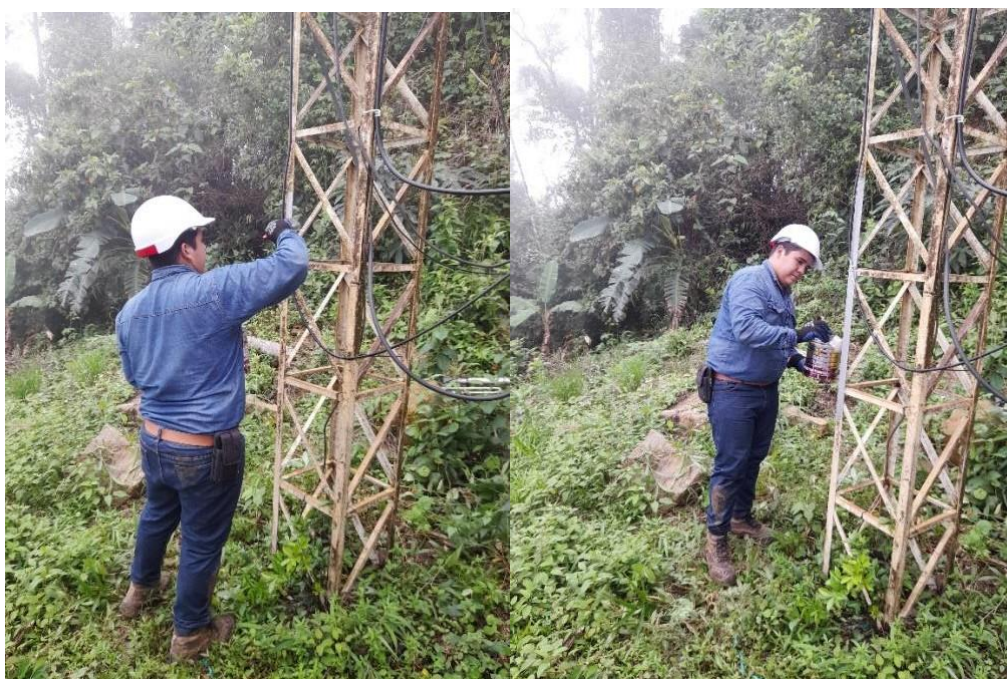
*Ilustración 94: Limpieza de la estructura de la antena.*

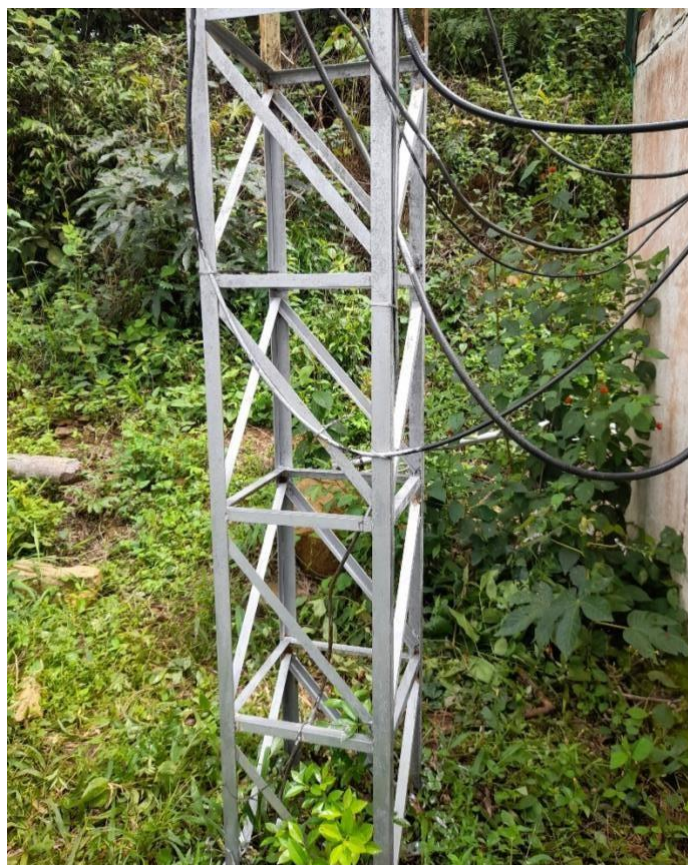
*Ilustración 95: Pintura de estructura de la antena.*

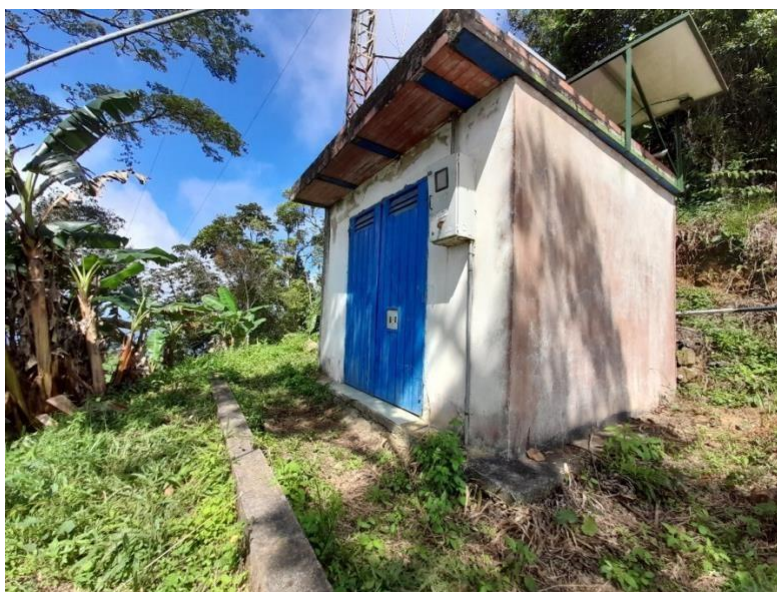
*Ilustración 96: Estado final de la estación.*

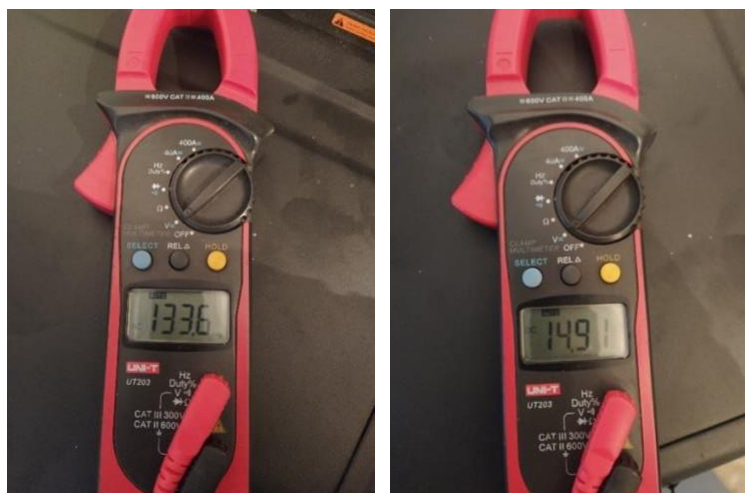
*Ilustración 98: Voltaje AC de la estación y voltaje de batería.*

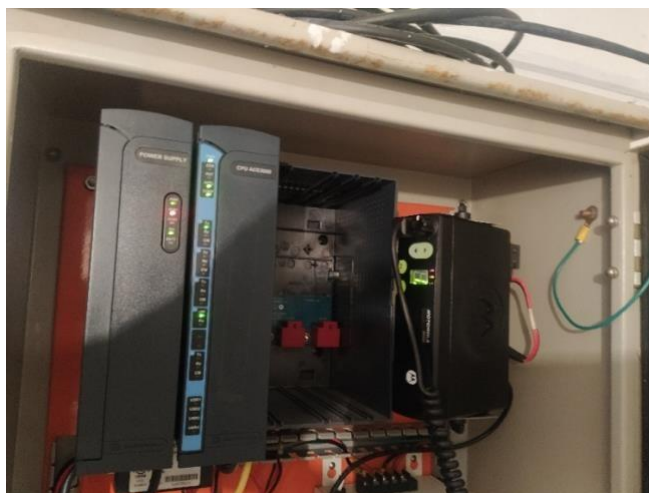
*Ilustración 99: Sistema encendido y con comunicaciones.*
