# INFORME MENSUAL 6

ARMERO-TOLIMA

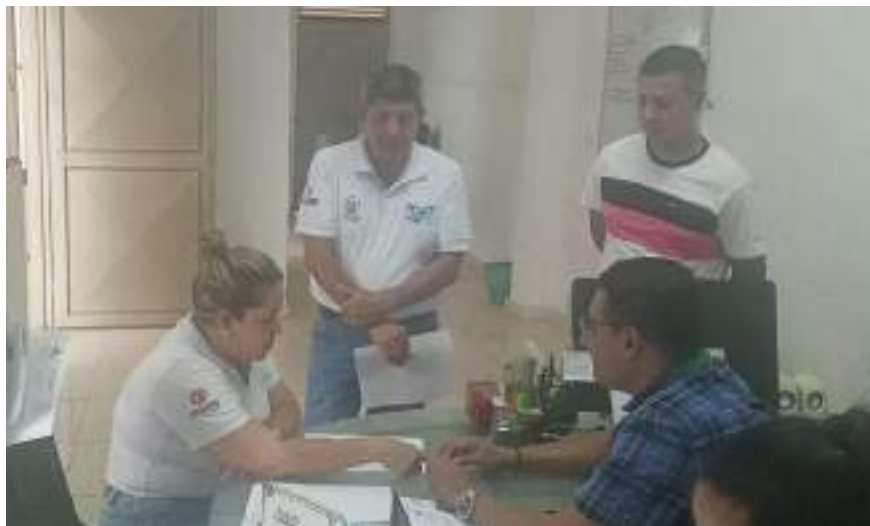
*Figura 60. Visita potabilización Rovira*

- 9. Revisión de Equipos:**
  - Se identificaron fallas en el turbidímetro y pH metro.
  - Se observó que las soluciones patrón del turbidímetro están vencidas y el pH metro se verificó con la solución patrón 7.0.

- Se destacó el uso correcto del equipo PF-3 y la necesidad de reactivos para pH.
4. **Ensayo de Jarras:**
- **Preparación:** Solución de Hidroxicloruro de Aluminio al 1%.
  - **Resultados:** Se recomendó iniciar el ensayo con 4 ppm y aumentar hasta 24 ppm en incrementos de 4 ppm, dado que la turbiedad del agua cruda es baja.
  - **Dosis Óptima:** Se proporcionó la formulación para ajustar la bomba dosificadora.
5. **Seguridad y Salud en el Trabajo:**
- Se enfatizó la necesidad de señalización y la instalación de un cerco de seguridad para el tanque homogenizador para prevenir accidentes.
