**INTERVENTORIA TECNICA, ADMINISTRATIVA Y FINANCIERA PARA LA  
CONSTRUCCION DE UNIDADES SANITARIAS EN EL SECTOR RURAL EN EL  
MUNICIPIO DE PALOCABILDO**

**CONTRATO DE INTERVENTORIA No. 110 DE 2014**

**INFORME No.2**

**SUPERVISION DE OBRA**

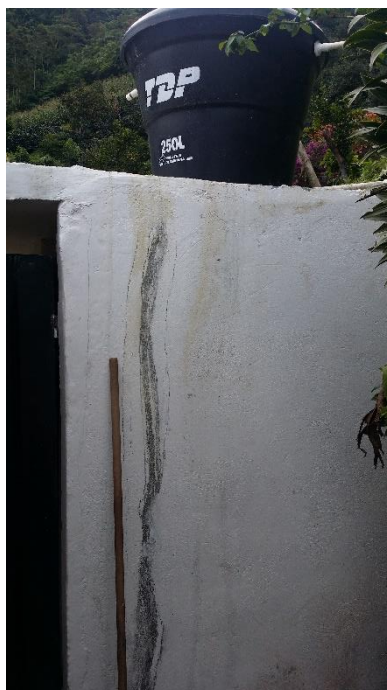
- Del ítem mampostería en bloque liso No. 4 solo se ejecutó 8.22 mts 2.
- Del ítem Viga área de concreto (10cm X 15cm), no se ejecutó.
- Del ítem Columnas de concreto (20cm X 10 cm), solo se ejecutó 8,52 ml.
- Del ítem soporte tanque de reserva no se construyó.
- Del ítem Excavación manual en material común hasta 2m de profundidad, bajo cualquier grado de humedad (M3), no se realizó esta actividad.
- Del ítem Lleno y apisonado de zanjas y apiques con material selecto de la excavación, incluye acarreo interno (m3), no se realizó esta labor.
- Del ítem Excavación y conformación de terreno con arena, no se realizó esta actividad

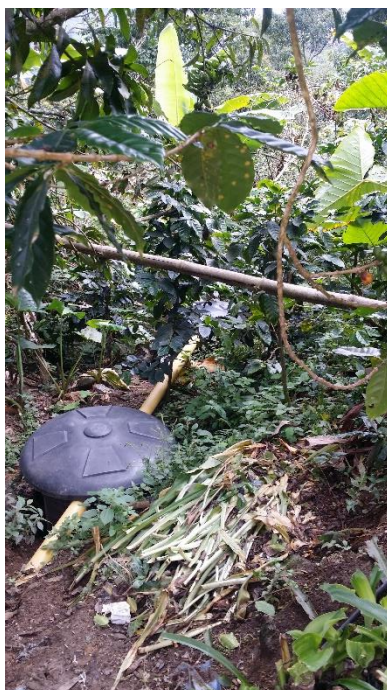
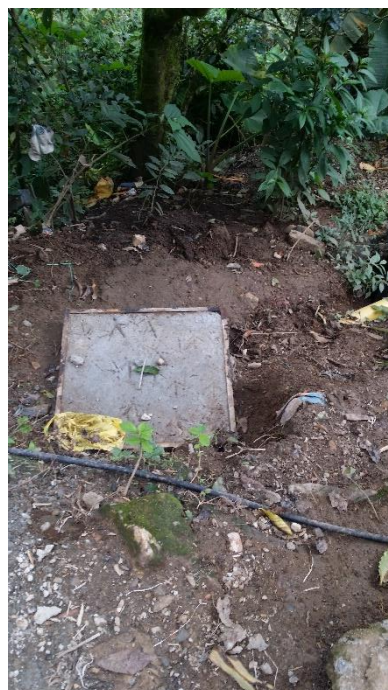
- No se pudo realizar pruebas de presiones debido a que el usuario no cuenta con una red hidráulica externa.
- En la acometida eléctrica se encuentra todo instalado, falta red eléctrica externa.
