ACTA DE REUNIÓN O COMITÉ N° 459					
Hora: 3:30 pm		Fecha: 10 de agosto de 2023			
Lugar:	Escuela de Formación Integral FENIX				
Dependencia que Convoca:	Grupo de Asistencia Técnica				
Proceso:	Protección				
Objetivo:	Realizar reunión con el fin de Socializar la visita Arquitectos Sede Nacional a las Instalaciones CAE FENIX y Politécnico Luis A. Rengifo

El Ingeniero Jorge Rodriguez, Delegado de la firma contratista pasa a presentar generalidades de los Estudios Y Diseños Del CAE, CETRA Y ENCERAMIENTO DEL Politécnico Luis a. Rengifo. Inicia con el Contrato consultoría 1387 del 6 julio 2021, cuyo Objeto es Contratar la consultoría técnica, administrativa, financiera y ambiental de la construcción del politécnico Luis A. Rengifo, enfocada en el CAE y en la parte administrativa existente, estudio topográfico, dentro de los entregables que se radicaron hoy por la gobernación en el ICBF, 2 áreas de intervención patio central o area administrativa en la parte derecha y patio responsabilidad, zonas de servicios, talleres, aulas y sótanos.

OBJETO: CONTRATAR LA CONSULTORIA TECNICA, ADMINISTRATIVA, FINANCIERA Y AMBIENTAL, PARA LA REALIZACIÓN DE LOS ESTUDIOS Y DISEÑOS PARA LA REMODELACIÓN

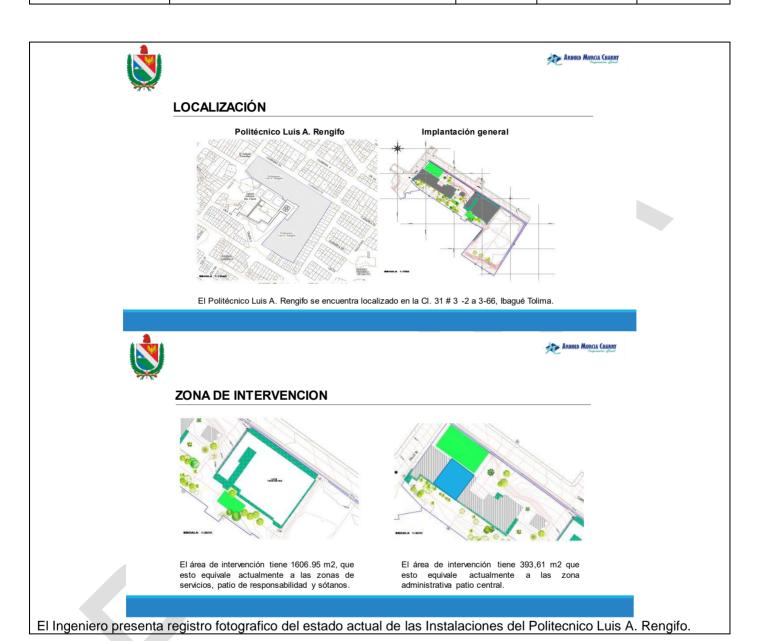
Se presenta imágenes e información del estado actual de la infraestructura, fachada alojamiento, pasillos, baños, refiriendo que se detectaron inconsistencia en la infraestructura, en el sótano se encontró el refuerzo muy descubierto y con mucha corrección, así mismo en las zonas de lavandería, panadería, gimnasio. Se realizó un estudio de patología y vulnerabilidad, con varios estudios y ensayos de laboratorio, los muros espesor mayor ya que debían tener más carga, mampostería tradicional, muros sin refuerzo, bigas sin refuerzo y con corrosión, estado débiles en puertas, pisos y fisuras, el tema de recubrimiento y corrosión en la parte de las estructuras metálicas con gran deficiencia, se sacaron varios núcleos y se pasaba de largo no se encontraba refuerzo.

Como Conclusión: No se puede clasificar la estructura dentro de las normas resistentes vigentes hoy en día. Por lo anterior, se propuso demolición y cambio a una estructura nueva con mejores condiciones y que cumpla con los lineamientos, se dio la viabilidad el concepto de demolición debió al tema estructural, al hacer el levantamiento se presentó unas propuestas de diseño, propuesta de diseño en la planta primer nivel: 20 alojamiento, capacidad de 2 adolescente alojamiento, cocina, baños, talleres.

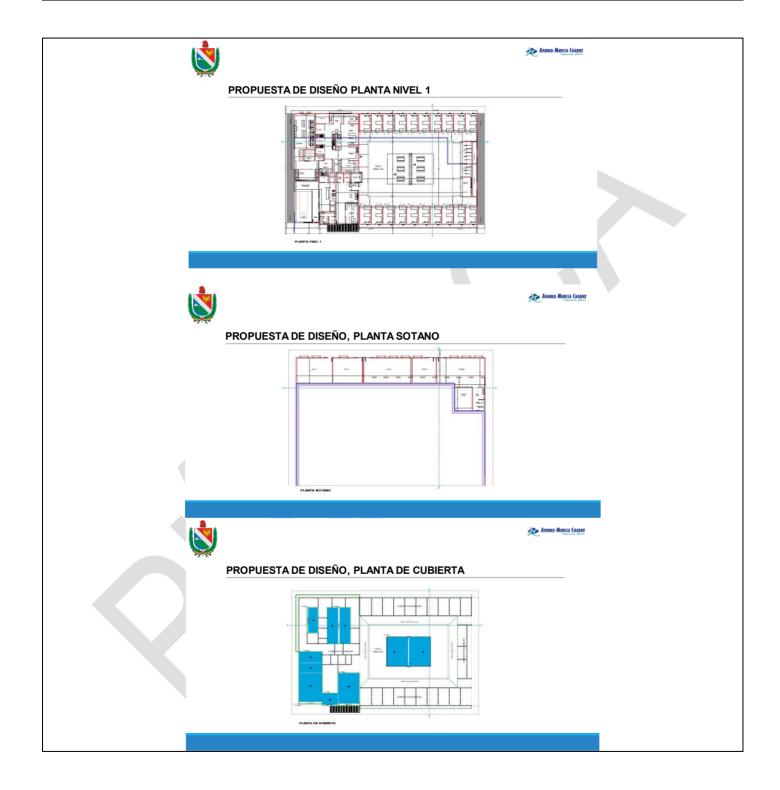
PLANTA NIVEL 1

LEVANTAMIENTO ARQUITECTONICO

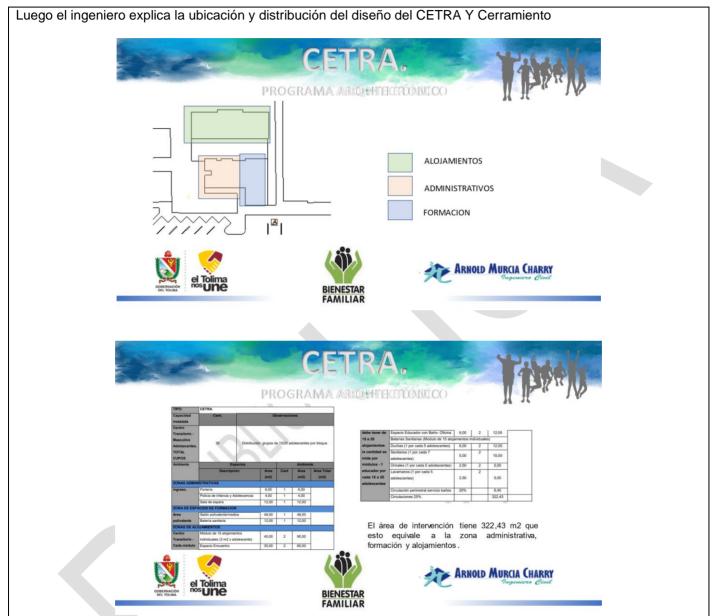
EL Ingeniero hace referencia en el área a intervenir 322,43 m2 equivalente a la zona administrativa, formación y alojamientos. Acorde a la visita realizada en la mañana en las Instalaciones del Politécnico manifiesta que esta obra el CETRA se construiría en la parte donde está actualmente el quiosco, hay que solicitar con Cortolima el aspecto de la arborización. En el levantamiento topográfico, se verifico el levantamiento de alturas. Hay que precisar que todo se enfocó en cambiar la metodología y acorde al manual remitido por el ICBF.
