## INFORME DE CUMPLIMIENTO DE META

**META DE PRODUCTO:** SP2MP4 – Mantenimiento, Funcionamiento y/o interconexión Sistemas de Alertas Tempranas (SAT) para la gestión del riesgo de desastres fortalecidas.

| <b>TÍTULO DEL INFORME:</b> | <b>INFORME DE EJECUCIÓN DEL PROYECTO<br/>ESTACIONES DE TELEMETRÍA - SAGER<br/>TOLIMA 2021</b> |
| <b>OBJETO:</b> | <b>MANTENIMIENTO PREVENTIVO Y<br/>CORRECTIVO PARA LA RECUPERACIÓN<br/>A TODO COSTO DE LAS ESTACIONES DE<br/>TELEMETRÍA CON LAS QUE CUENTA LA<br/>SECRETARÍA DEL AMBIENTE Y GESTIÓN<br/>DEL RIESGO</b> |

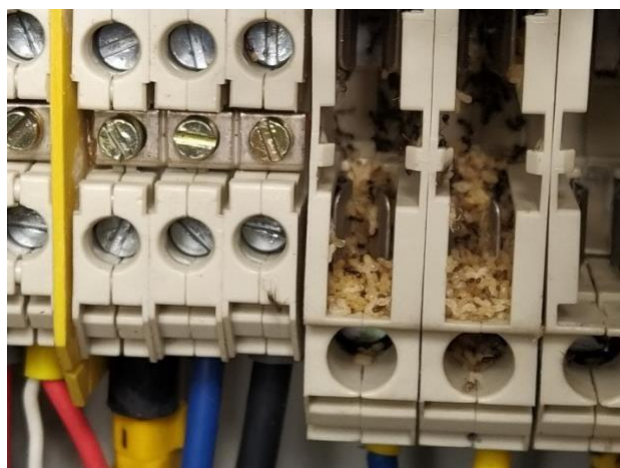
*Ilustración 7: Larvas en los fusibles de sensores*

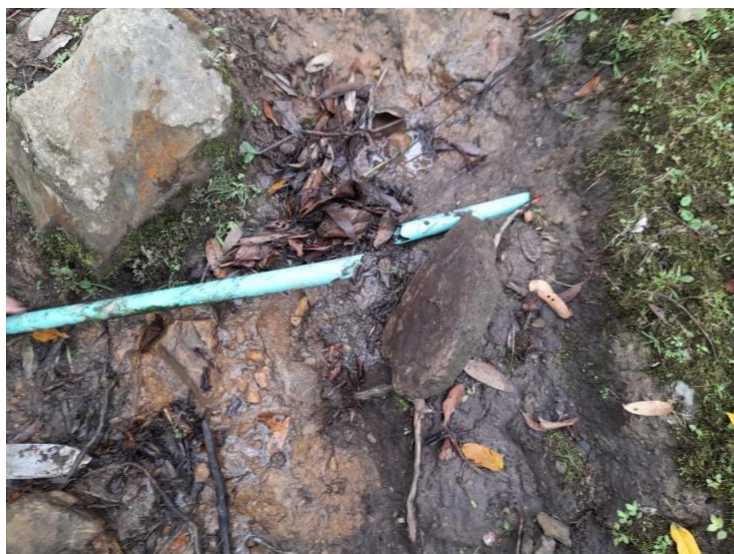
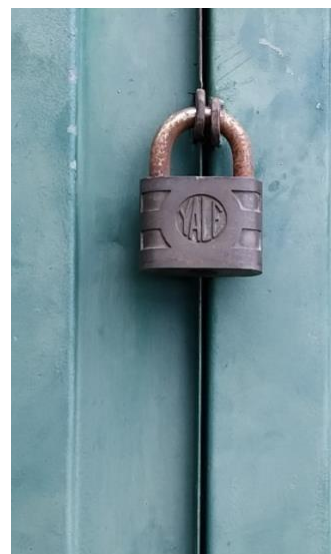
*Ilustración 9: Ducto PVC y cables cortados del sensor geófono. Candado oxidado*

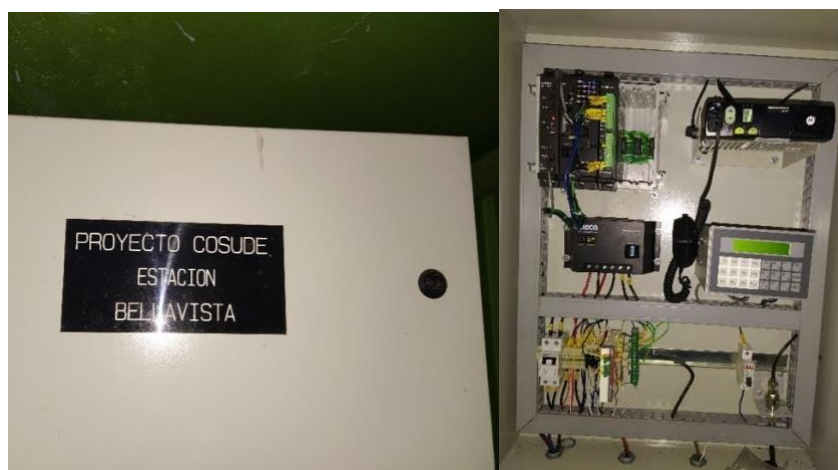
- Se realiza remoción de vegetación abundante en la estación.
- Se observa que la estación realiza las mediciones de geófono y pluviómetro de manera normal, sin embargo, no hay envío de datos al centro de control.
- Se realizan las actividades de mantenimiento para la puesta en operación de la estación.

*Ilustración 14: Estado de los equipos de telemetría.*

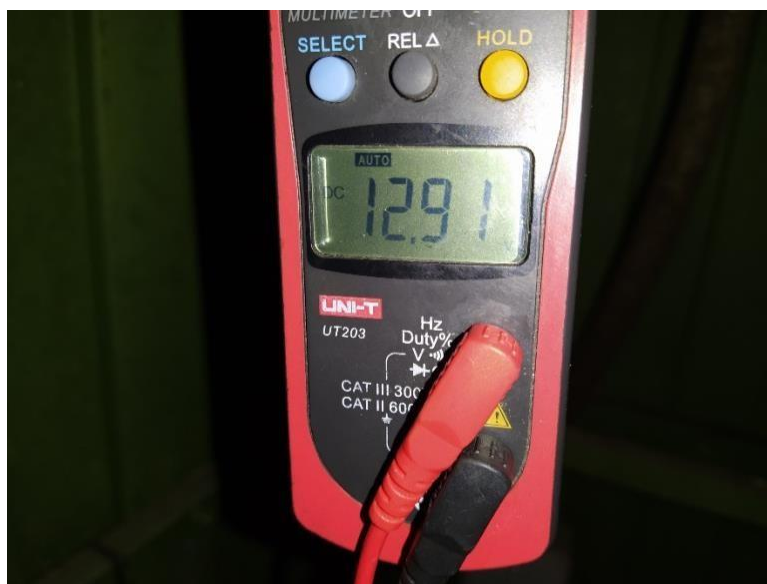
*Ilustración 15: Voltaje de Batería .*

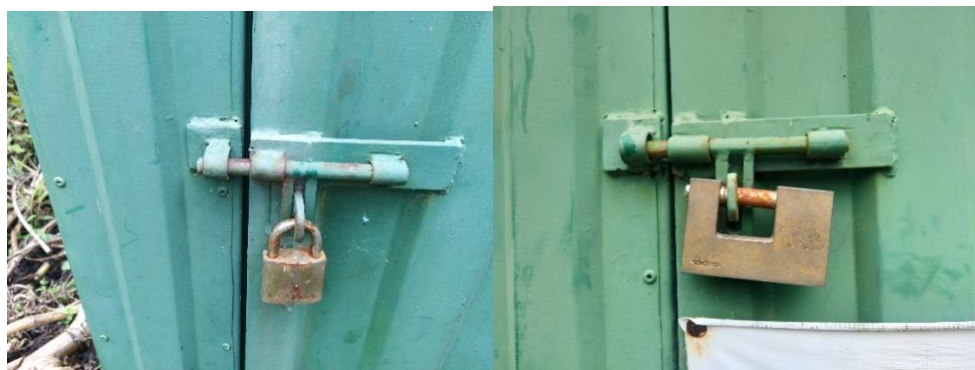
*Ilustración 29: Candados oxidado*

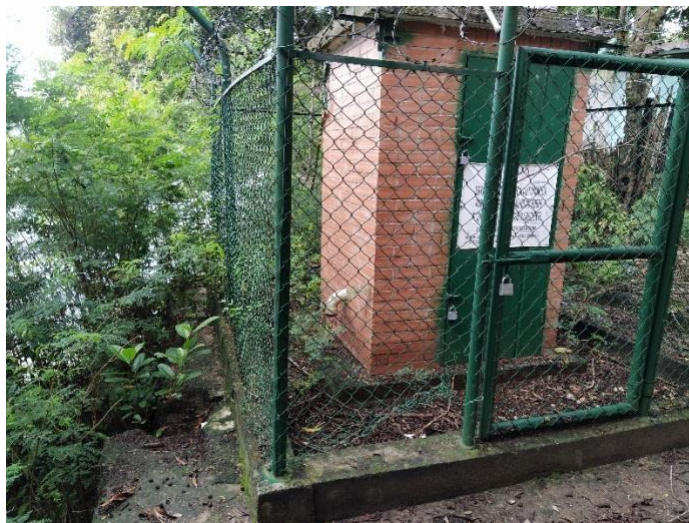
- La estación se encuentra apagada y vandalizada, sus antenas de transmisión se encuentran partidas.
- No cuenta con energía eléctrica
- No se puede acceder al sensor de nivel debido a la ubicación y tampoco cuenta con cable para la transmisión de datos.
- Se realizan las actividades de mantenimiento para la puesta en operación de la estación.

*Ilustración 44: Estación Ambalema*

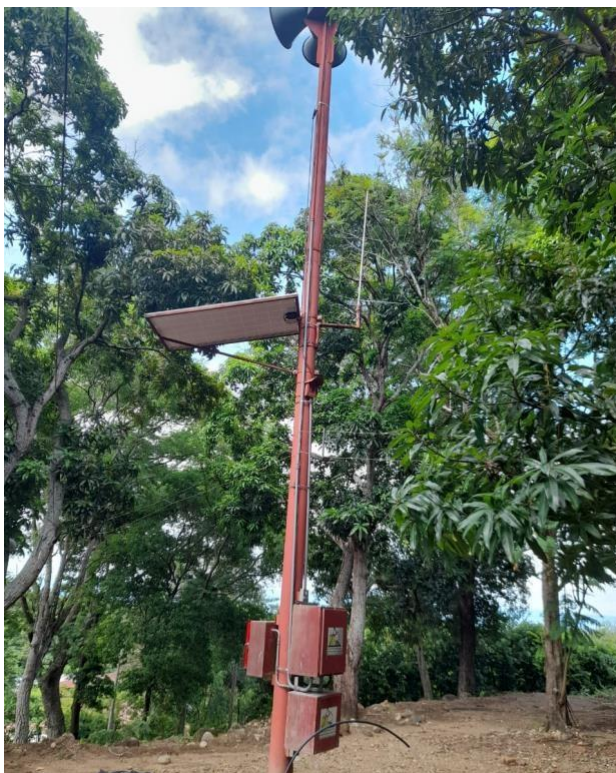
- La estación se encuentra apagada, la batería desconectada.
- No cuenta con energía eléctrica, solo con paneles solares.
- Se realiza validación de las cornetas y se encuentran funcionales
- El circuito electrónico con el cual realiza la mezcla no se encuentra operativo.
- Se realizan las actividades de mantenimiento para la puesta en operación de la estación.

*Ilustración 50: Alarma Ambalema*

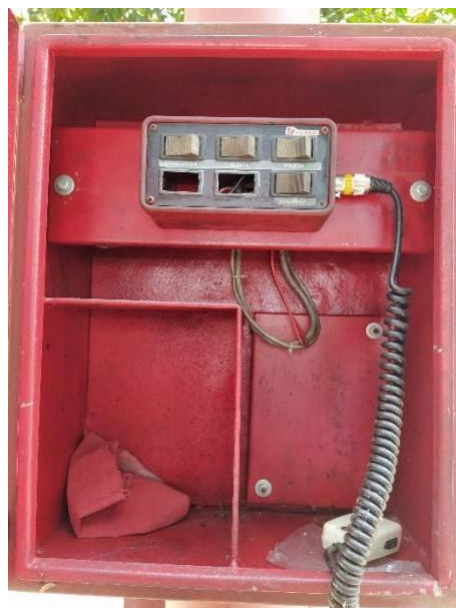
*Ilustración 53: Activación de alarma y perifoneo*

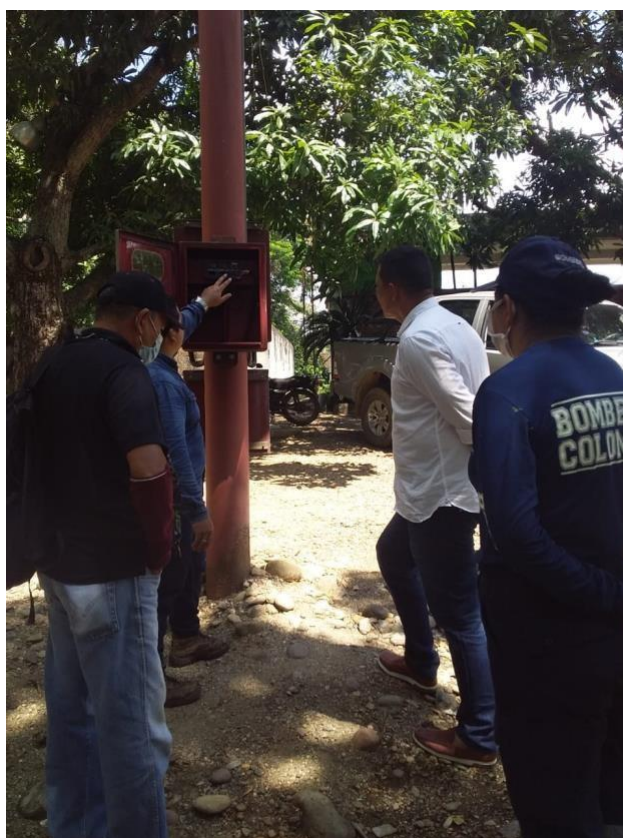
*Ilustración 56: Explicación y entrega de alarma a los bomberos.*

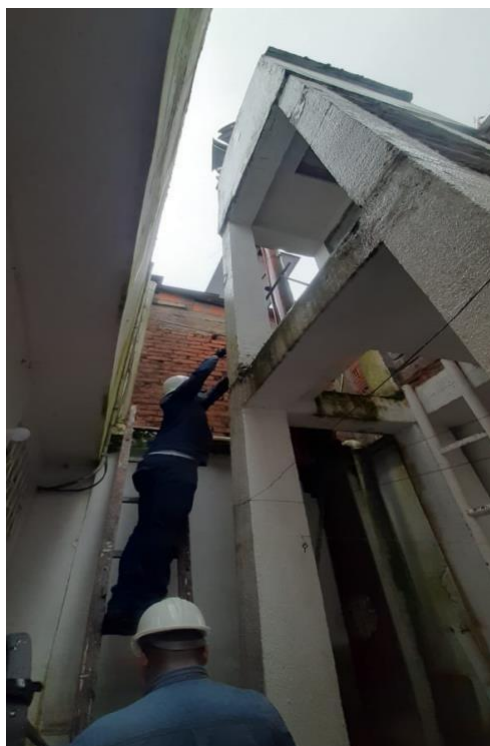
*Ilustración 58: Acceso al sistema*

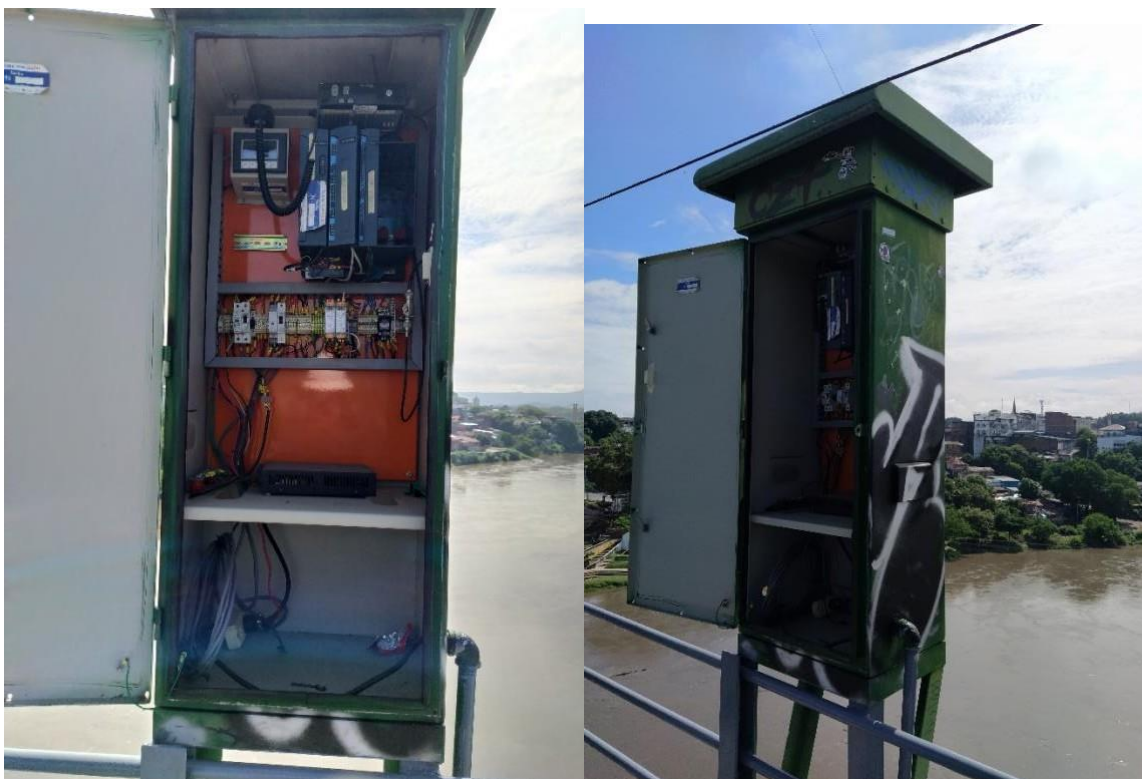
- Se verifica el voltaje eléctrico debido a que no cuenta con batería
- La estación no cuenta con pluviómetro
- El cable de conexión del sensor de nivel se encuentra cortado y enrollado dentro de la caja
- Se realizan las actividades de mantenimiento para la puesta en operación de la estación.

*Ilustración 62: Estación de telemetría Flandes*

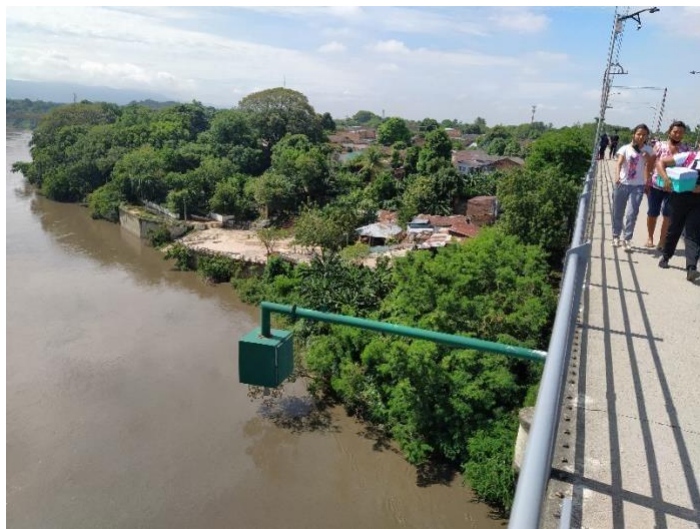
*Ilustración 64: Sensor de nivel*

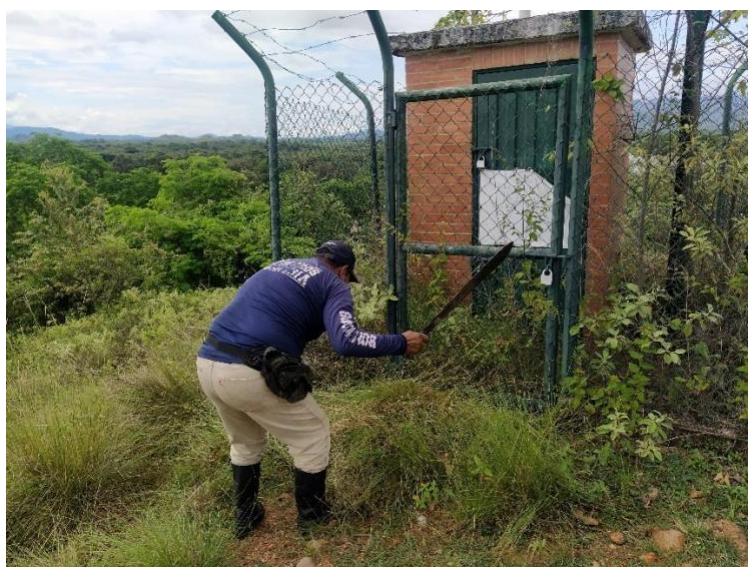
*Ilustración 66: Limpieza de la estación.*

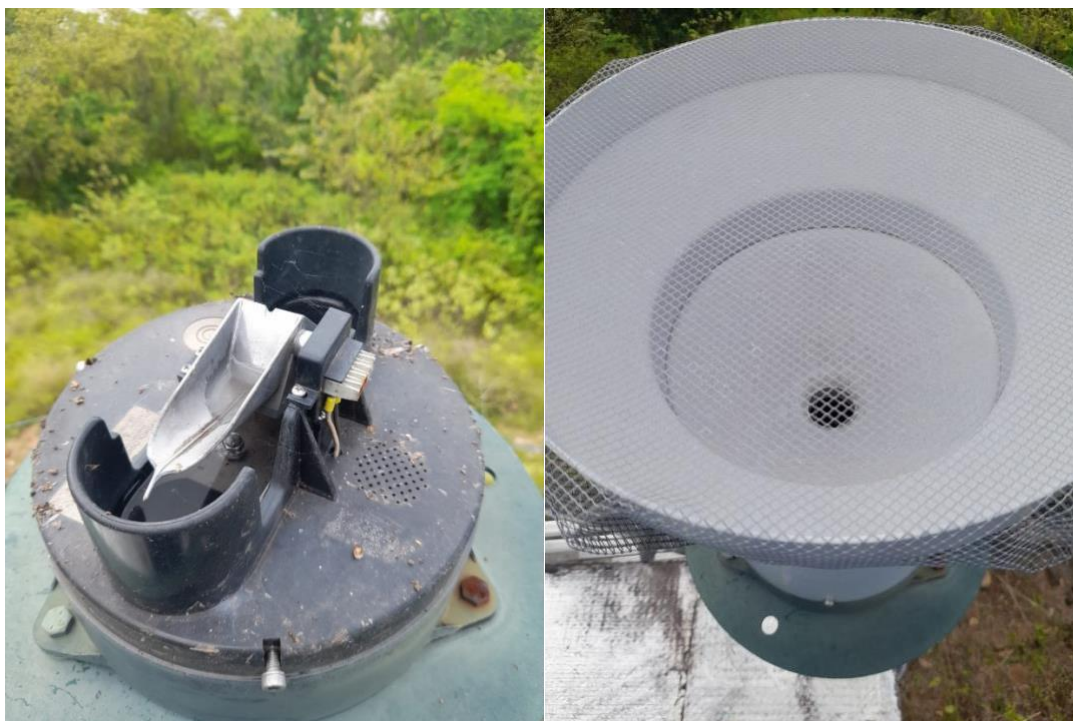
*Ilustración 69: Limpieza de pluviómetro.*

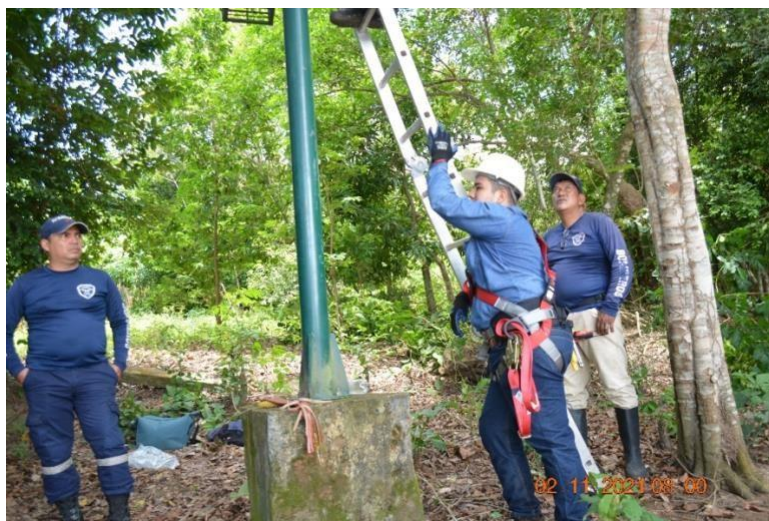
*Ilustración 71: Mástil de sensor de nivel*

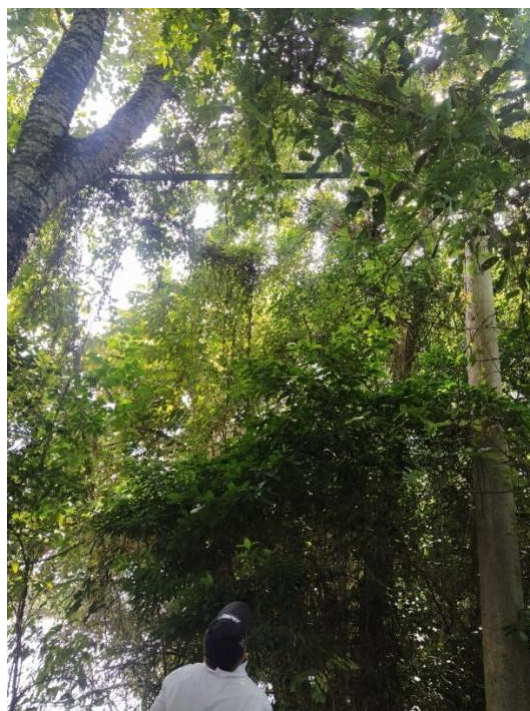
*Ilustración 74: Sensor de nivel obstruido por vegetación.*

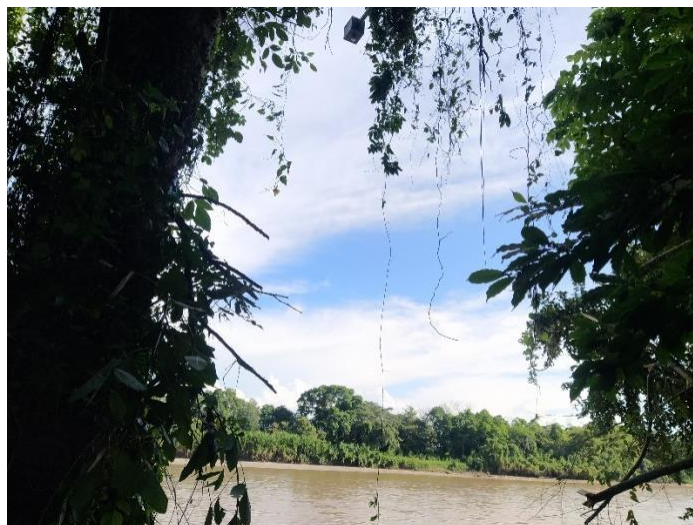
*Ilustración 76: Remoción de vegetación del sensor de nivel.*

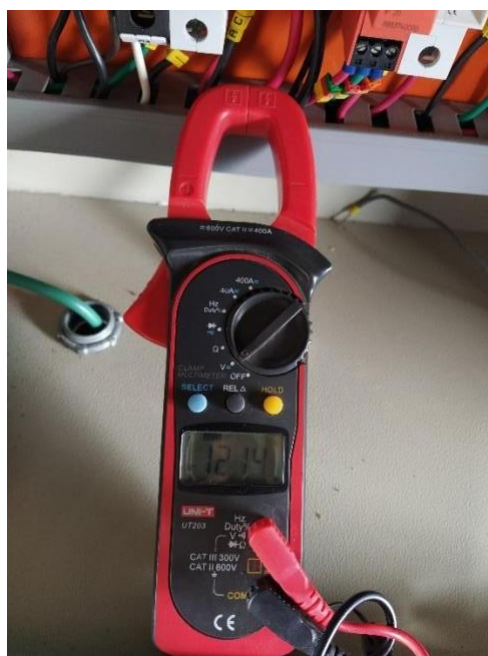
*Ilustración 84: Voltaje de batería*

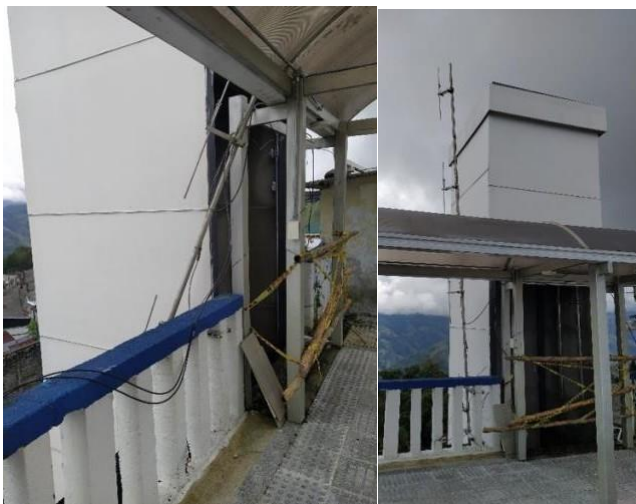
*Ilustración 85: Ajuste de antena*

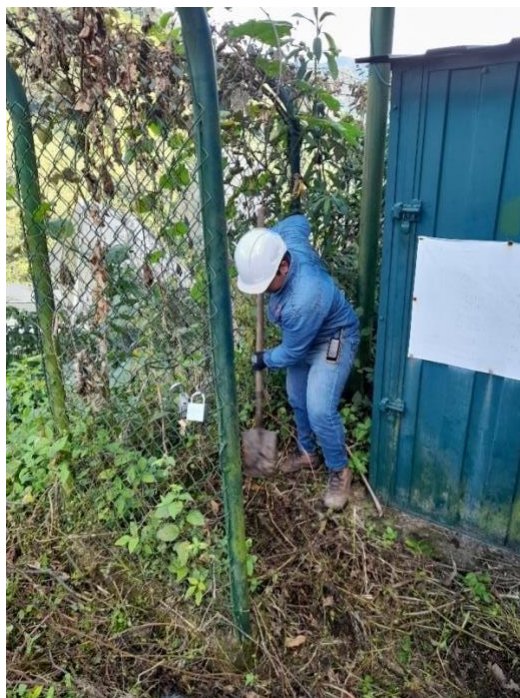
*Ilustración 87: Limpieza de la estación*

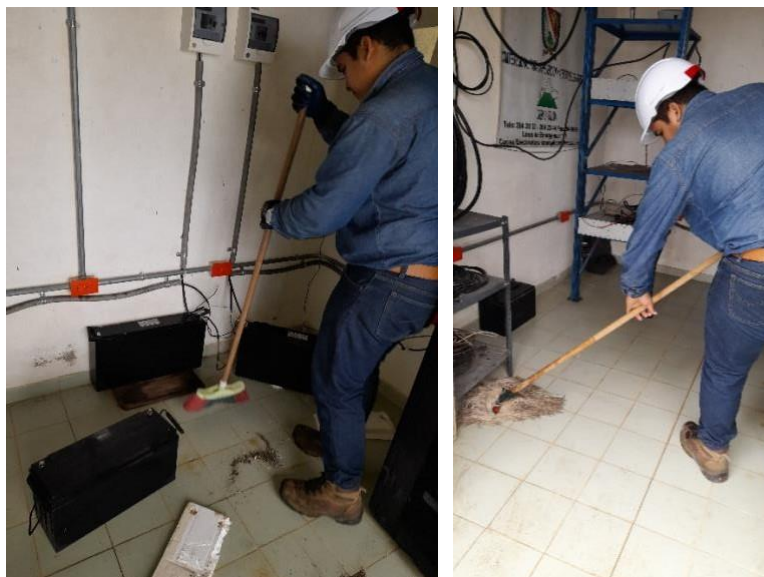
*Ilustración 93: Limpieza de la estación*

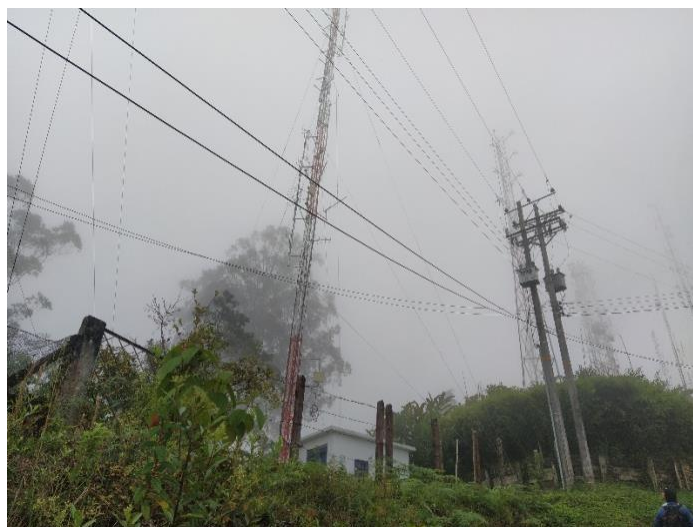
*Ilustración 97: Antenas repetidoras*
